VERKENNEND BODEMONDERZOEK

PLAKSTRAAT 25

TE WINSEN

GEMEENTE BEUNINGEN

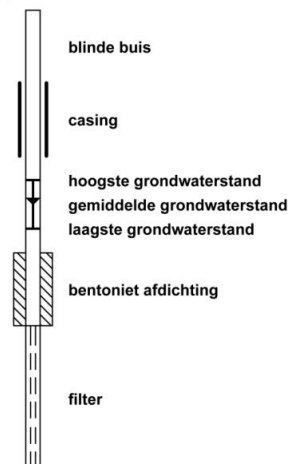
01

Tussen de schuur en de woning is een peilbuis (filterstelling 1,8-2,8 m -mv) geplaatst. De filterstelling is bepaald op basis van de grondwaterstand, zoals deze tijdens de veldwerkzaamheden op 2 februari 2016 is ingeschat. Het onderste gedeelte van de peilbuis (het peilfilter) is geperforeerd en de ruimte tussen de wand van het boorgat en het peilfilter is opgevuld met filtergrind. Boven het filtergrind is een laag zwelklei aangebracht, zodat er géén verontreinigingen van bovenaf in de peilbuis kunnen migreren. De peilbuis is direct na plaatsing afgepompt en na een wachttijd van minimaal een week is het grondwater bemonsterd.
