BOUWHISTORISCH ONDERZOEK

STEENFABRIEK "DE BUNSWAARD"

TE BEUNINGEN

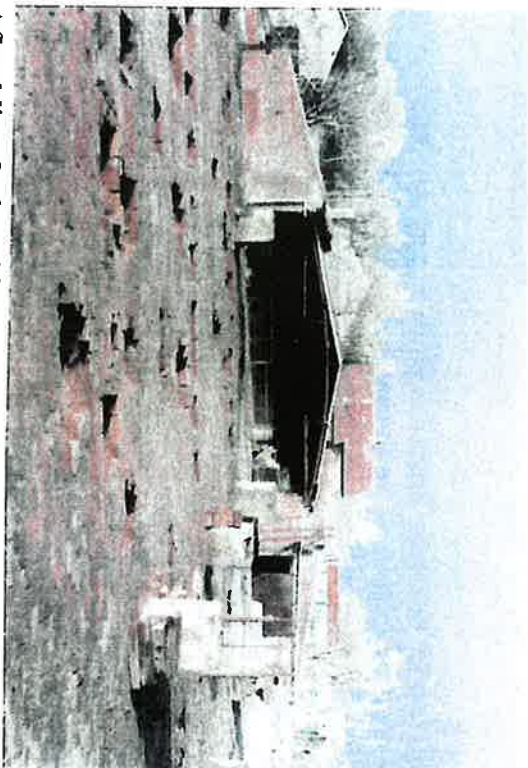
Afbeelding 8: de veldoven gezien vanaf de vlamoven

De veldoven (afb. 8) is alleen nog herkenbaar aan de beide zware ovenwanden die aan weerszijden van de oorspronkelijke stookruimte staan. Tussen deze beide muren is thans een flauw hellend, met stalen golfplaten bedekt, zadeldak aangebracht. De voor- en

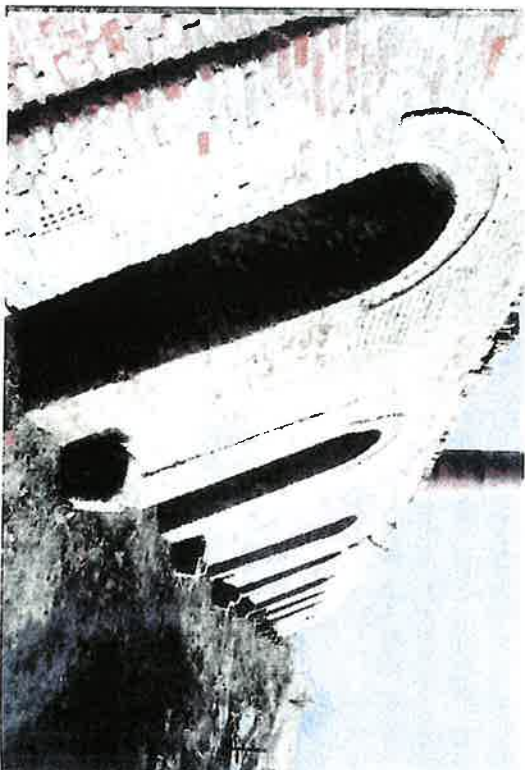
Afbeelding 9: de zuidwand van de oven

Het oven heeft een rechthoekige plattegrond met een oppervlak van ca. 48 x 24 meter en een hoogte van ca. 4 meter. De zijkanalen lopen naar boven toe schuin naar binnen (afb. 9) waardoor het bovenoppervlak ca. 44 x 20 meter bedraagt. De buitenkanten zijn opgetrokken in kruisverband in baksteen van 21 x 11 x 5 cm; 10-lagen = 60 cm.

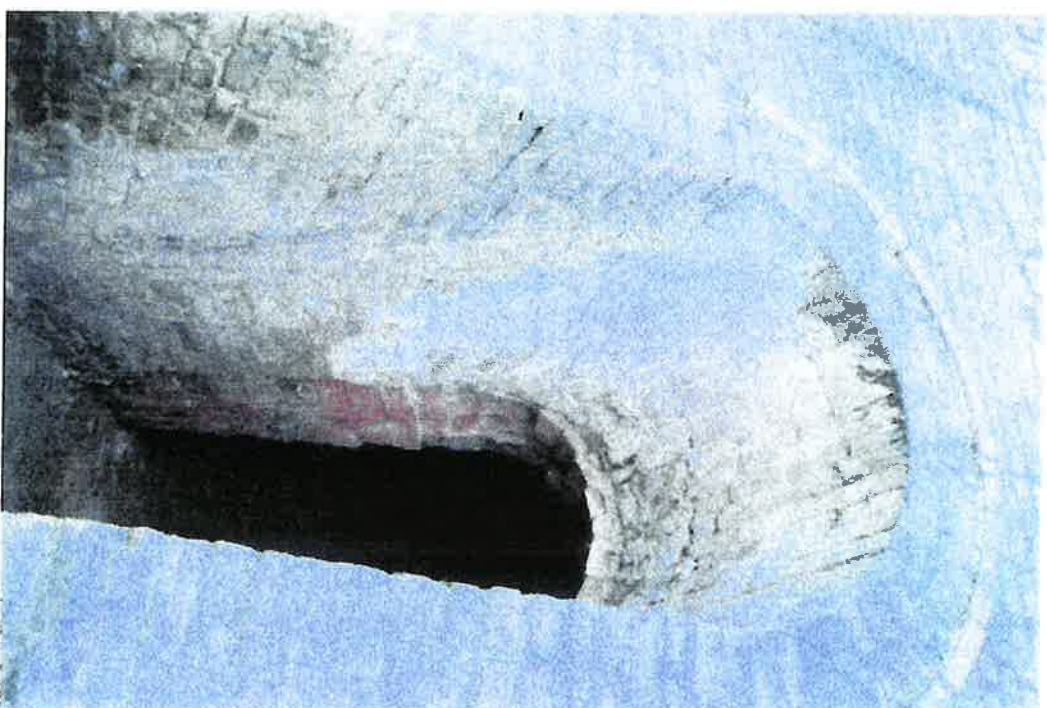
Afbeelding 10: de ingang van een van de ovenkamers

De openingen sluiten aan de bovenzijde af met twee boven elkaar liggende halfsteens rondbogen met daarboven een plattelaag van gele verblendsteen die de booglijn volgt (afb. 10). De bogen liggen haaks op het gevelvlak, zodat de openingen naar binnen toe lager worden. Het laatste deel van de opening wordt gevormd door de vuurvaste bekleding van de ovenkamer (afb. 12). Deze is ter plaatse van de openingen anderhalfsteens dik bij een steenmaat van ca 40 x 20 x 10 cm.

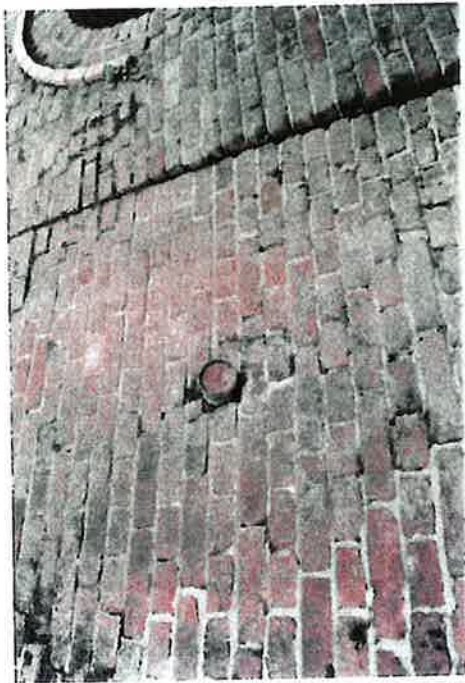
Afbeelding 13: stalen pijpen in de gevel opgenomen

Op verschillende plaatsen steken links van de openingen stalen buizen met een diameter van ca. 9 cm uit de gevel (afb. 13). Deze staan in verbinding met een opening in de ovenruimte. Deze buizen zitten naast de bogen boven de openingen. Op ca. een halve meter hoogte in het gevelvlak zitten gele op hun kant geplaatste verblendstenen met daarachter een luchtkanaal (afb. 14). Dit schuin naar beneden lopende kanaal staat in verbinding met een kanalenstelsel dat onder de ovens doorloopt en in verbinding staat met het luchtkanaal onder het rookkanaal.

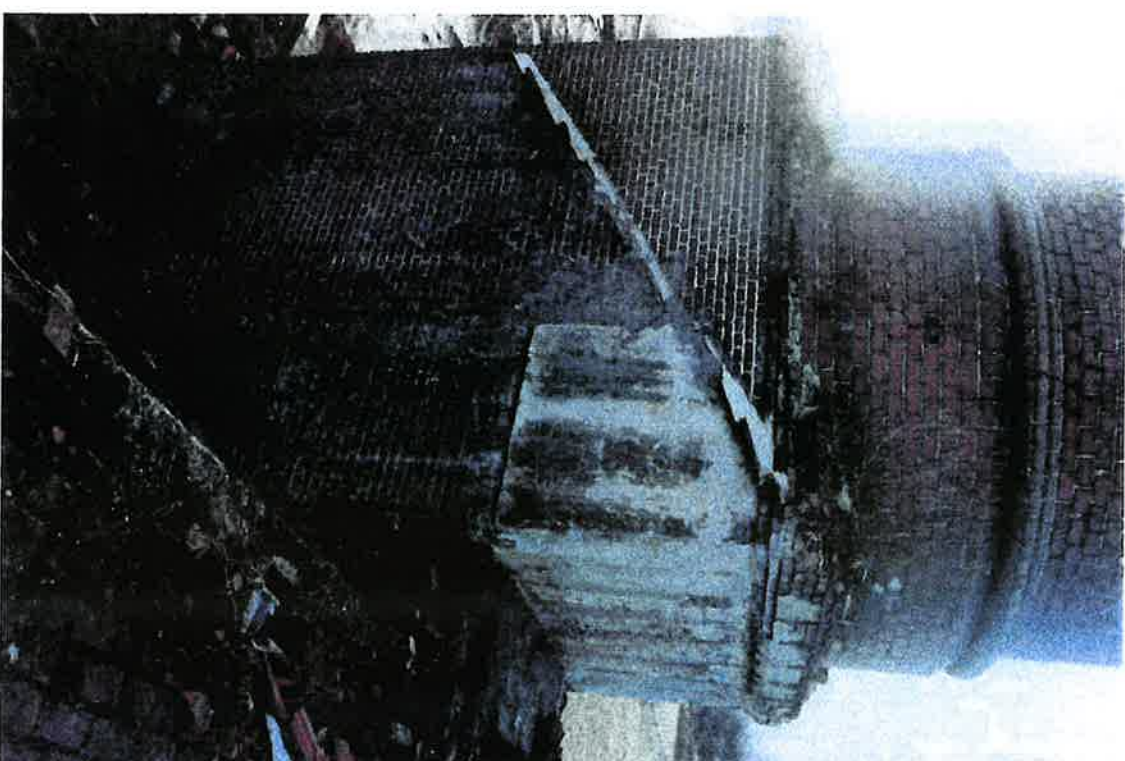
Afbeelding 17: de noordwesthoek van de onderbouw van de schoorsteen.

De oostelijke wand komt grotendeels overeen met de westelijke wand met als grootste verschil dat tegen de oostwand de vierkante onderbouw (ca. 4 x 4 meter) van de schoorsteen staat (afb. 16). Deze onderbouw sluit aan de onderzijde aan op de westwand van het ovenlichaam. Doordat deze wand naar boven toe wegloopt van de onderbouw is hier een gepleisterd verbindingslid gemetseld, waardoor het rookkanaal loopt (afb. 17).

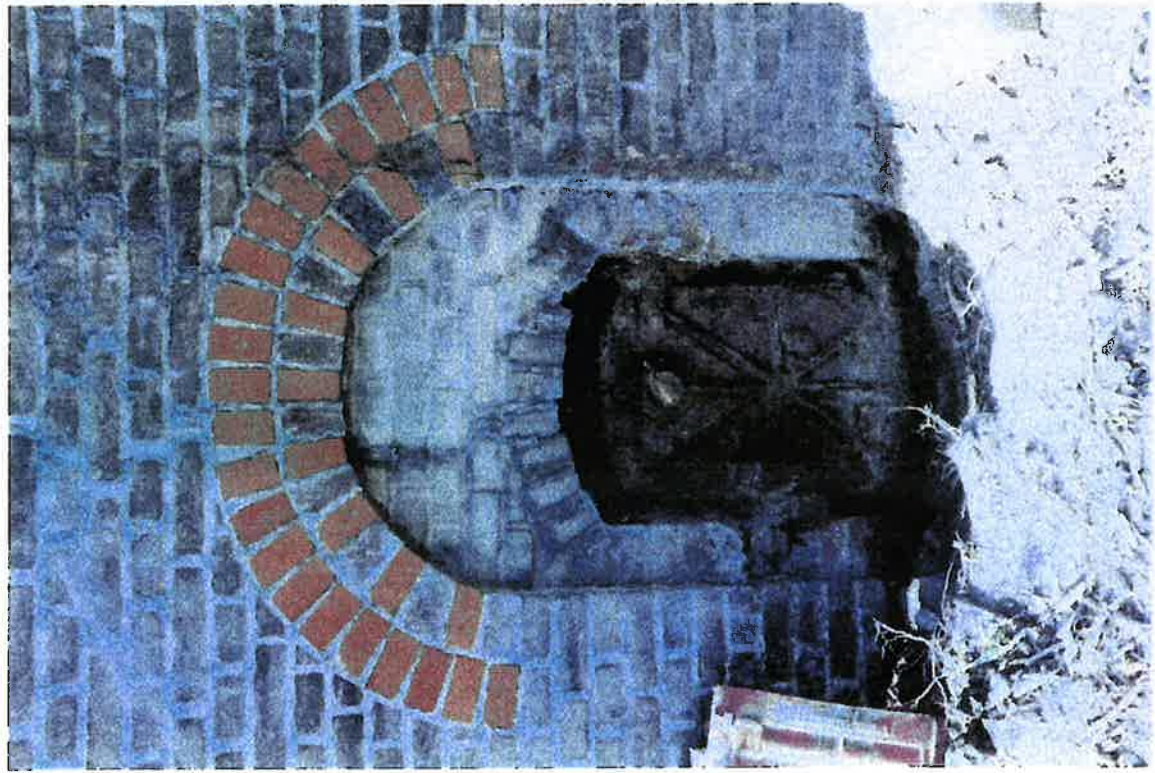
Abbeelding 18: poortje in de oostwand van de schoorsteen

op. In de oostwand van de onderbouw zit een opening onder twee halfsteens rondbogen (afb. 18). Bij de onderste rondboog is afwisselend een gewone baksteen en een oranje-rode verblendsteen toegepast. De bovenste boog is geheel in oranje-rode verblendsteen uitgevoerd. Onder de bogen zit een iets terugliggende jongere invulling met daarin een segmentboogopening met in een stalen kozijntje een klein stalen luikje wat toegang biedt tot de onderbouw van de schoorsteen.

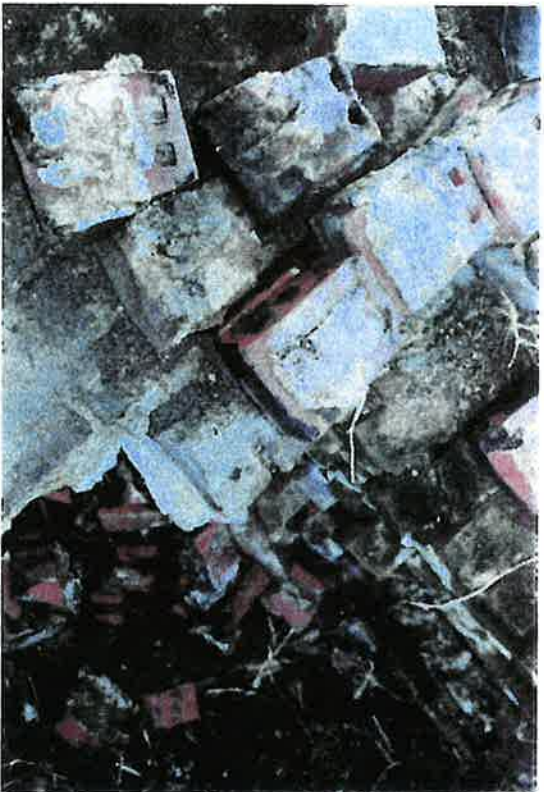
Abbeelding 20: radiaalstenen van het schoorsteenkanaal

Het schoorsteenkanaal (afb. 19) is geheel gemetseld met helderrode radiaalstenen (afb. 20 en 21) in koppenverband. De schoorsteen heeft direct boven de onderbouw een diameter van ca. 3,7 meter. Al na ca. 1 meter volgt een laag profielstenen waarbij de schoorsteen verjongd. De schoorsteen heeft vervolgens over een hoogte van ca. 43,5 meter een geleidelijk verloop van een doorsnede van 3,4 meter naar 1,85 meter. Daarbij is enkele lagen onder de top een uitkragende gemetselde band rond de schoorsteen gemaakt. Deze band heeft een gebogen uitlopende onderzijde en een afgeschuinde bovenzijde. De totale hoogte van de band, inclusief onder- en bovenzijde bedraagt 7 lagen. Op ca. 41,5 meter boven de onderbouw zit een twee lagen hoge band van profielstenen. De onderste steen heeft een kwarthol en de bovenste steen is afgerond (afb. 22). Vanaf ca. 22 meter boven de onderbouw zijn over een hoogte van ca. 17 meter in witte geglaazuurde stenen de letters "TH BURGERS & Z" (afb. 23) aangebracht, waarvan thans de bovenste vier letters zijn weggevallen.

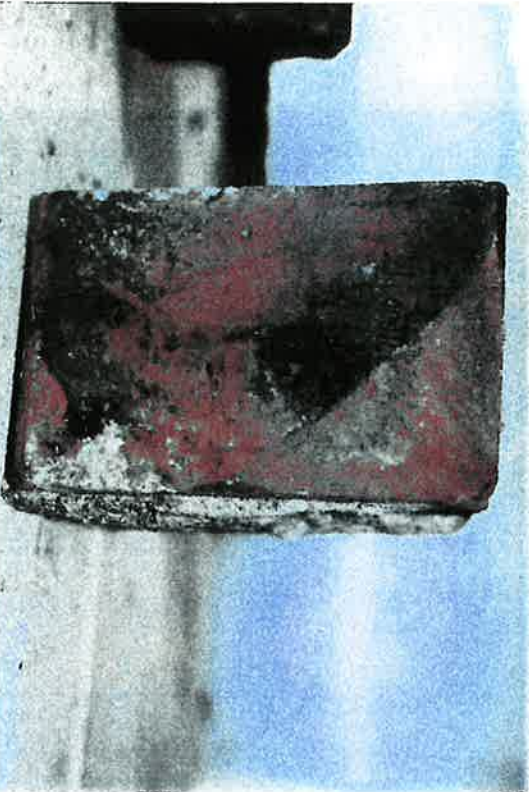
Abbeelding 21: detail radiaalsteen van het schoorsteenkanaal

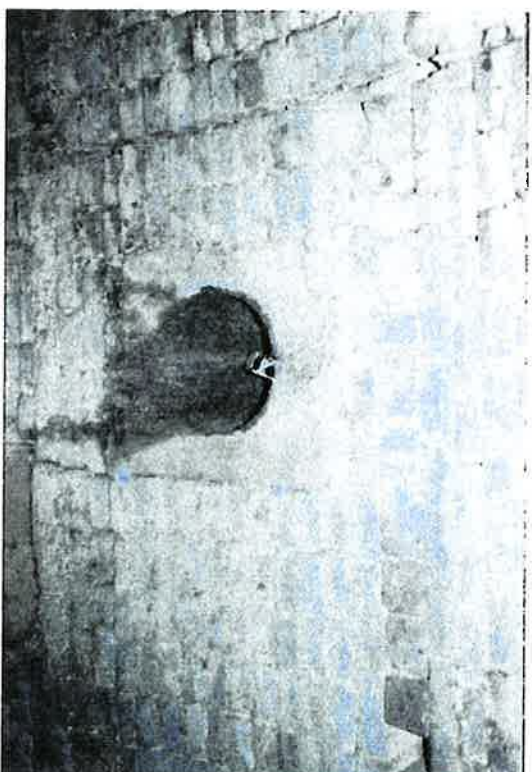
Afbeelding 29: de grote ronde gaten dienen voor de aanvoer van lucht en afvoer van waterdampen bij het opwarmen van de stenen

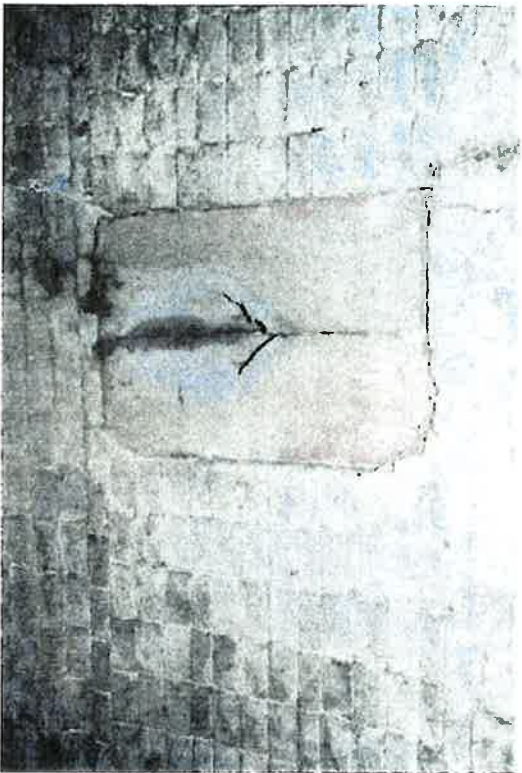
Afbeelding 28: gat in het gewelf t.b.v. de brandstoftoevoer

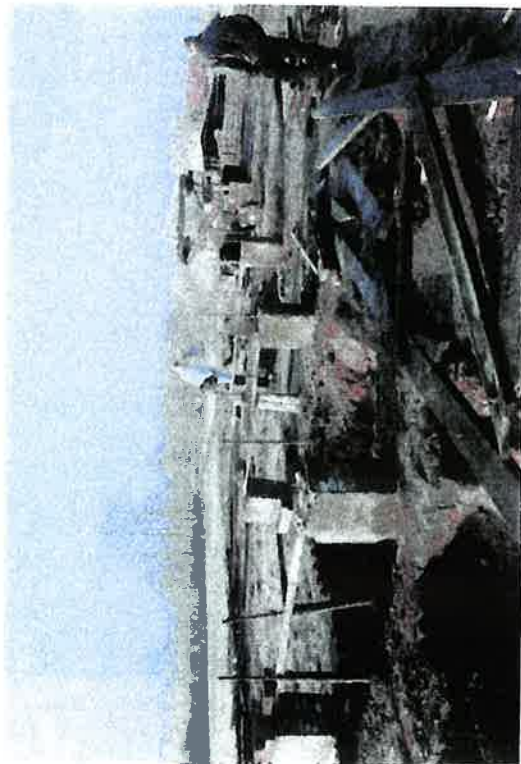
Abbeelding 32: door het midden van het ovenlichaam loopt (tussen de poeren) het rookgaskanaal

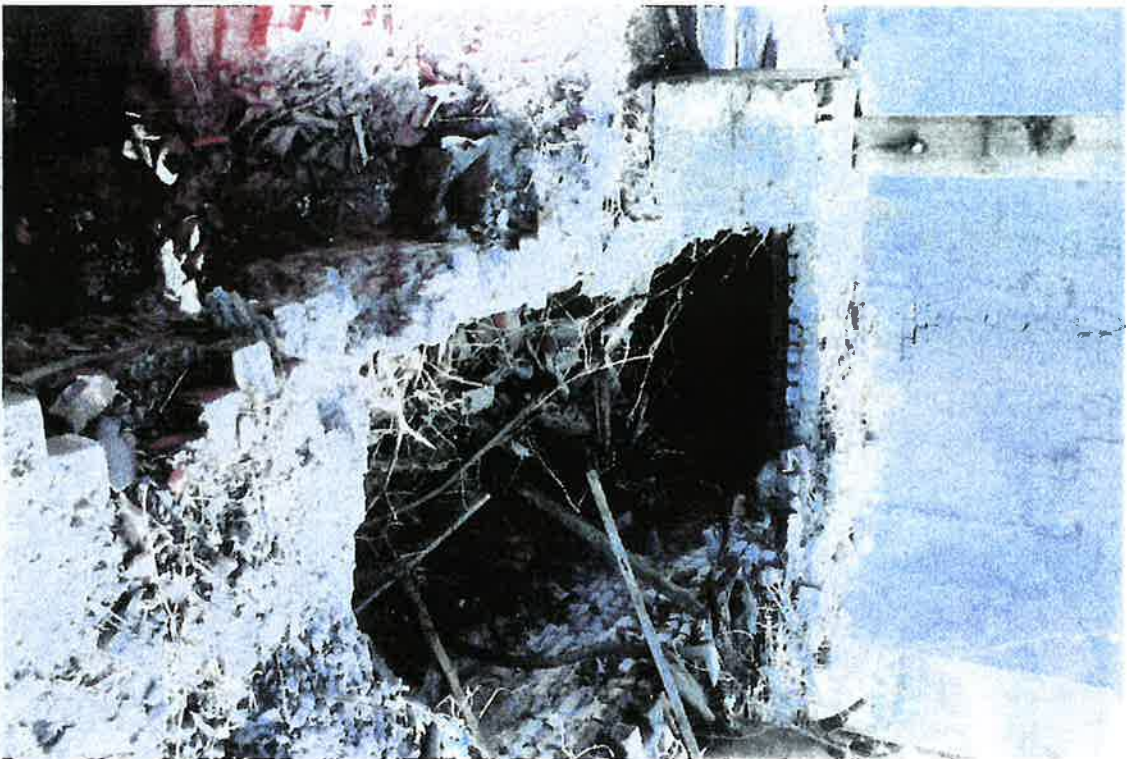
Abbeelding 34: het op de schoorsteen aansluitende deel van het rookgaskanaal heeft een rechthoekige doorsnede

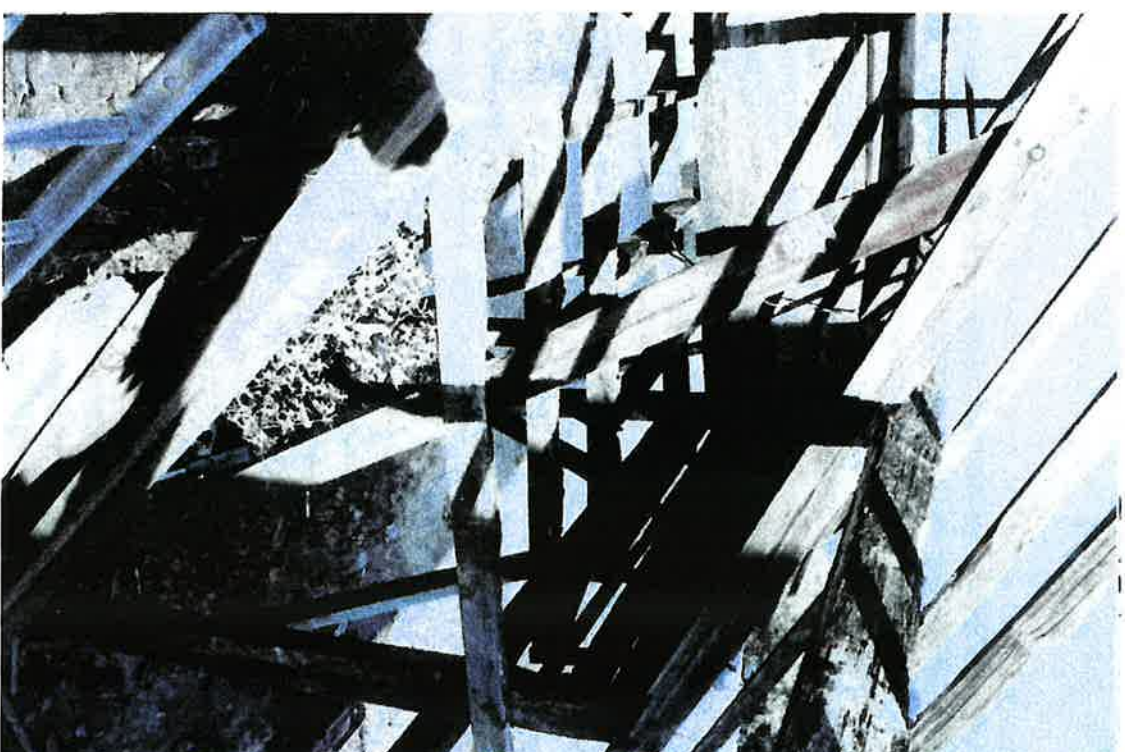
Abbeelding 38: het buiten het ovenlichaam stekende deel van de kapconstructie

gemetselde poer (afb. 12) tegen de voet van het ovenlichaam is geplaatst. Vanaf deze stijl lopen twee lange schoren naar het bovenliggende spantbeen. Tussen de spanten zijn ter hoogte van de bovenzijde van het ovenlichaam horizontale balken aangebracht die de vloerbalken van het overstek ondersteunen. Het andere uiteinde van de vloerbalken ligt op in de rollaag aan de bovenzijde van de gevels (afb. 38).
