# **Historisch Onderzoek**

Geertjesgolf te Beuningen

Titel : Historisch Onderzoek  
Subtitel : Geertjesgolf te Beuningen  
Projectnummer : 231070  
Referentienummer : 130-586-07  
Datum : 8 oktober 2007

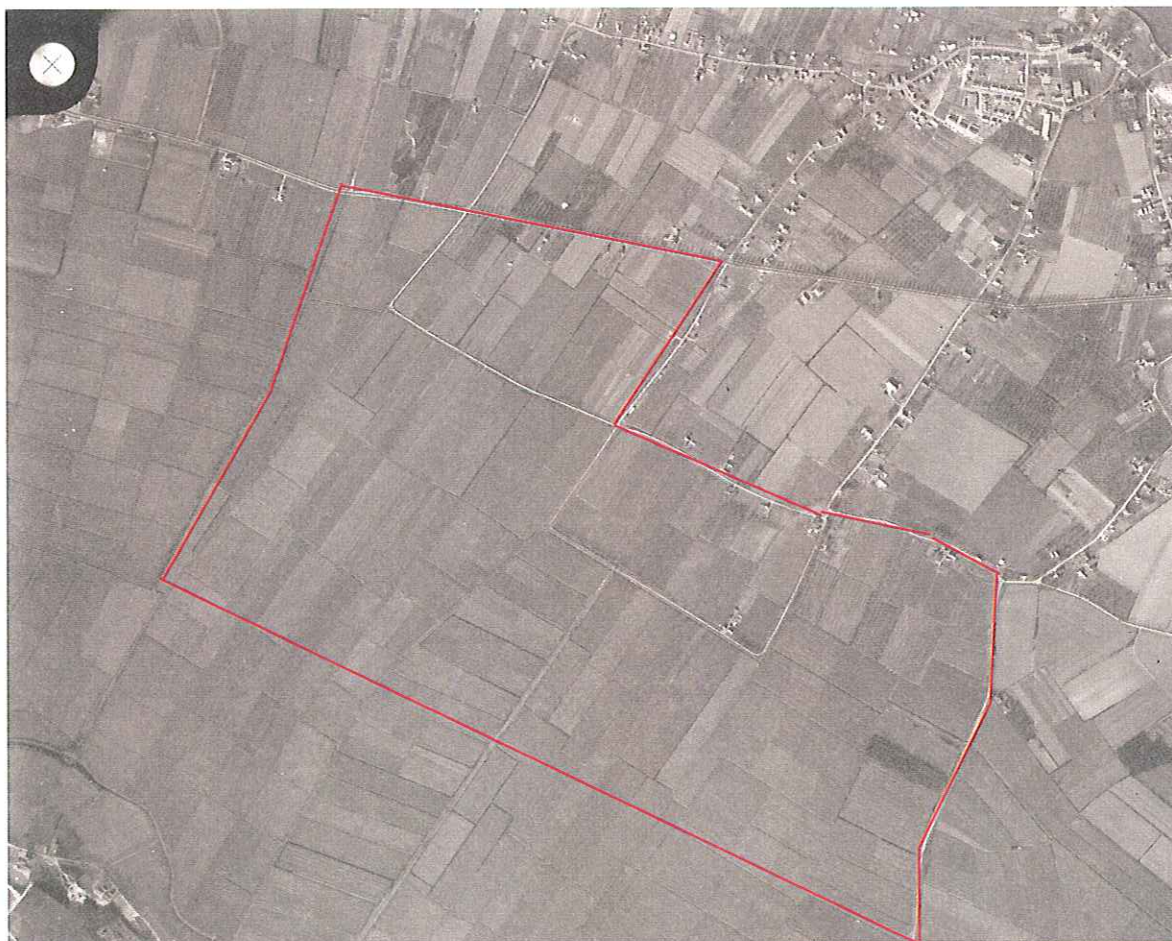
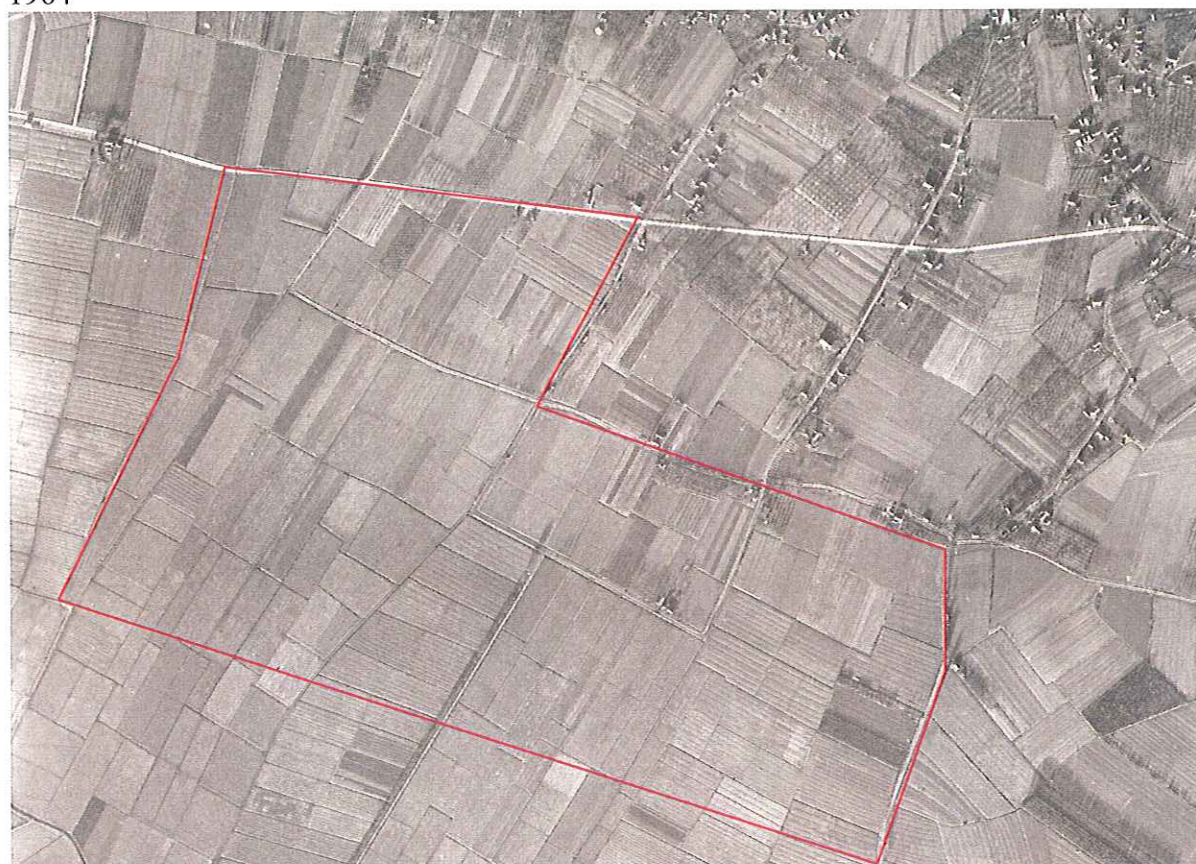
Luchtfoto's en topografische kaarten

Uit de luchtfoto's en de topografische kaarten blijkt dat in de periode 1950-1966 veel sloten aanwezig zijn, die in 1984 zijn verdwenen. Aangezien in deze periode in Nederland veel ruilverkavelingen hebben plaatsgevonden is het mogelijk dat de sloten in dit kader zijn gedempt. De totale lengte aan gedempte sloten tussen 1950 en heden bedraagt circa 9 km. Er is geen informatie bekend over de aard van het dempingsmateriaal. De gedempte sloten worden daarom als verdacht aangemerkt.

In het plangebied ligt een totale lengte van circa 20,5 km aan niet-gedempte sloten. Omdat het slib van deze sloten verontreinigd kan zijn, worden ze als verdacht aangemerkt.

Binnen het gebied (de grensstraten niet meegerekend) ligt een lengte van circa 4,5 km aan (verharde) wegen. De wegen kunnen teerhoudend asfalt bevatten, en de fundering kan uit (asbest) verontreinigd puin bestaan.

In het gebied zijn vier boerenbedrijven gelegen waarvan er twee zijn gesitueerd ter plaatse van de geplande zandwinplassen. Het erf van boerderijen is veelal verhard met puin en soms ook asfalt. Daarnaast is vaak een olietank aanwezig. Verder kan in schuren, e.d. asbest zijn verwerkt, dat ook in de bodem kan zijn terechtgekomen. De vier boerderijen worden derhalve als verdacht aangemerkt.

In het oostelijk deel van het plangebied (Begijnenhof) zijn enkele boomgaarden aanwezig geweest. Het gebruik van bestrijdingsmiddelen kan tot bodemverontreiniging hebben geleid.

Geadviseerd wordt middels aanvullend veld- en laboratoriumonderzoek de milieuhygiënische kwaliteit van de bodem op de verdachte locaties te bepalen. Verder dient bij de gemeente Beuningen nog nagegaan te worden of daar aanvullende informatie met betrekking tot de bodemkwaliteit in het plangebied aanwezig is.
