# Onderzoek vleermuizen

Koningstraat 49 Winssen

**Titel:**                      **Onderzoek Vleermuizen. Koningstraat 49 Winssen**

**Datum:**                   september 2014

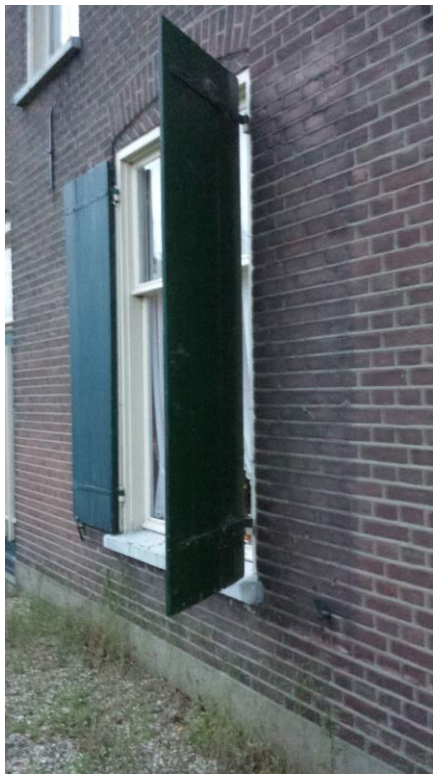
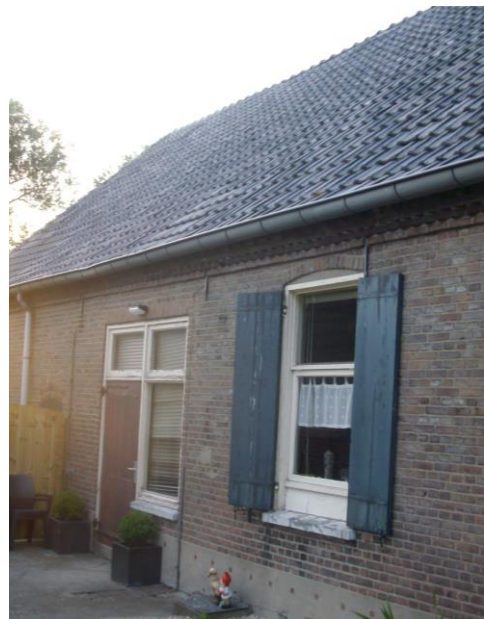
1. Geen spouwmuur aanwezig. In muur enkele scheuren. Hier geen uitwerpselen zichtbaar. Bij het overstekende dak, aan oostzijde, enkele gaten aanwezig. Ramen zijn voorzien van luiken. Achter twee van deze luiken, één aan oostzijde en één aan zuidzijde veel uitwerpselen van vleermuizen (figuur 3). Bij het luik aan de oostzijde was één gewone dwergvleermuis aanwezig, die opvloog tijdens de eerste inspectie. Gelijktijdig werd een tweede gewone dwergvleermuis langsvliegend gehoord en vermoedelijk vloog ook deze weg bij dit luik.

Figuur 3. Luiken waar uitwerpselen van vleermuizen aanwezig waren. Op de linkerfoto is het luik aan de oostzijde afgebeeld (betreft het open luik), op de rechterfoto is het luik aan de zuidzijde afgebeeld (betreft het rechterluik).

De waarnemingen wijzen erop dat twee luiken aan de woning, één luik aan de oostzijde en één aan de zuidzijde (zie figuur 3), door één of hooguit enkele gewone dwergvleermuizen worden gebruikt als zomerverblijfplaats en vermoedelijk ook als paarverblijfplaats. De ruimte achter de twee luiken is niet geïsoleerd, waardoor deze plekken niet vorstvrij zullen zijn. Een dergelijke locatie is hierdoor niet geschikt als winterverblijfplaats.

Volgens de Flora- en faunawet is het verboden een vaste rust- of verblijfplaats van de gewone dwergvleermuis te verstoren of weg te nemen. Ook is het verboden gewone dwergvleermuizen te verwonden, te doden of opzettelijk te verontrusten. Wij adviseren dan ook om voor het slopen van de woning en het verwijderen van de verblijfplaatsen een ontheffing van de Flora- en faunawet aan te vragen.

Een onderdeel van de ontheffingsaanvraag vormt het werkplan. In dit werkplan dient u maatregelen op te nemen die ervoor zorgen dat bij de werkzaamheden geen vleermuizen worden gedood of verwond. Ook dient u maatregelen op te nemen die ervoor zorgen dat gewone dwergvleermuizen in de toekomst bij de locatie een verblijfplaats kunnen hebben.

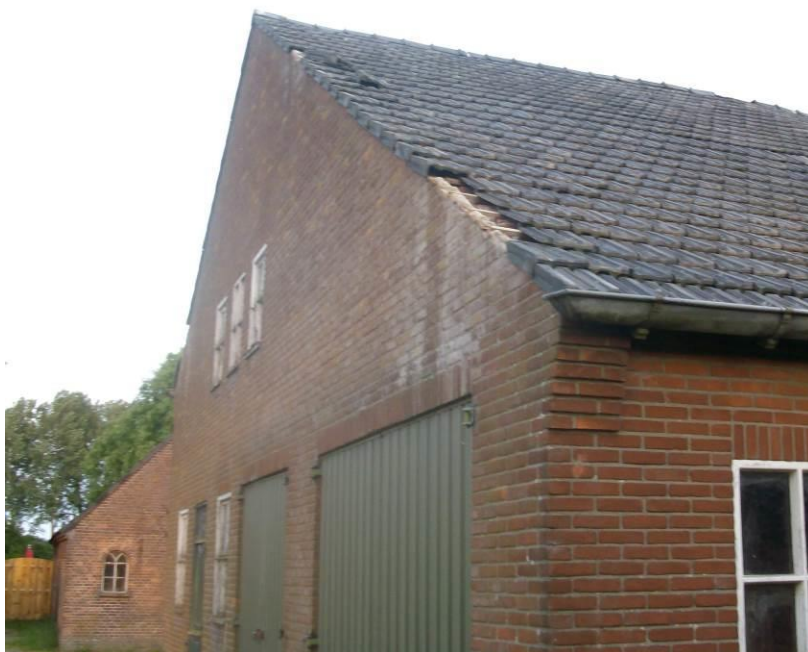
4. Schuur met spouwmuur. Doordat veel pannen op de kopse kanten van de schuur van het dak zijn gewaaid, is spouwmuur op die zijden deels open. Stootvoegen of openingen in de muren naar de spouw niet aanwezig. Via overliggende dakpannen lijkt spouw wel bereikbaar. Bij deze dakpannen op de muur geen uitwerpselen zichtbaar. Spouwmuur biedt mogelijk verblijf, maar dit verblijf is nu dus deels niet meer beschermd (figuur 4).

Figuur 4. Schuur waarvan enkele dakpannen ontbreken, waardoor spouwmuur zichtbaar is.
