**Milieutechniek Rouwmaat  
Groenlo bv**

## **Nader bodemonderzoek Stationsweg (ong) te Brummen**

**Rapportnummer : MT.15125**

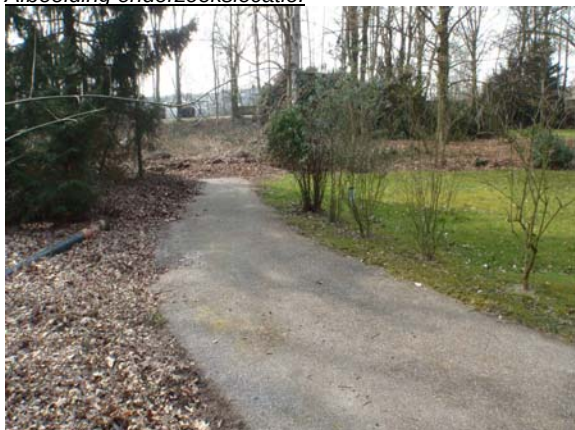
#### Afbeelding onderzoekslocatie:

De locatie was ten tijde van het onderzoek in gebruik als gras en bos. Vanaf het naastgelegen verzorgingshuis loopt er een toegangspad richting de onderzoekslocatie. De locatie licht op de hoek van de stationsweg en het Tolzichtpad. De locatie maakt onderdeel uit van landgoed Engelenburg.

Bij het verkennend bodemonderzoek is direct naast het pad een verontreiniging met zware metalen aangetroffen. Dit onderzoek richt zich op de afperking van deze verontreiniging.

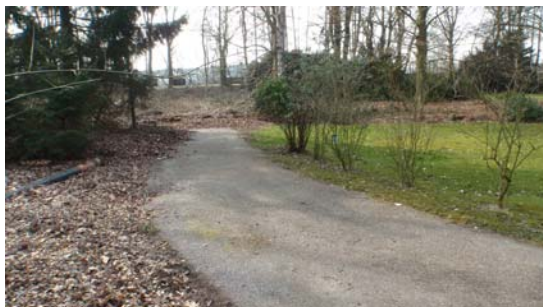
*Afbeelding 1: Overzicht onderzoekslocatie*
