## Rapportage type A conform SC-540

Omvat het inventariseren van woning aan de Zutphensestraat 386 te Brummen. De inventarisatie is t.b.v. verbouwen woning.

| Straat: | Zutphensestraat 386 |
| Plaats: | BRUMMEN |

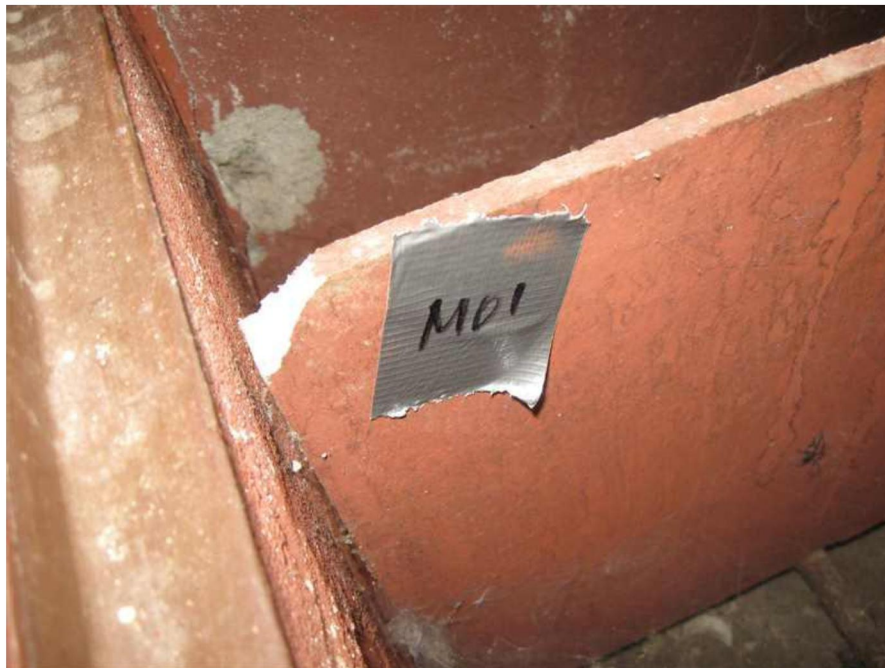
### Foto nr. 1: M-01, Woonkamer, convectorput

| Verdieping/ruimte | Woonkamer |
| Hoeveelheid | ± 2.8 m2 |
| Materiaal | Vlakke plaat convectorput |
| Monsternummer | M-01 |
| Analyseresultaat | Chrysotiel 10-15% |
| Gebonden | hechtgebonden |
| Bevestiging | geschroefd |
| Risicoklasse | I |
| Verwijdering | handmatig |
| Bereikbaarheid | goed |

Indien het bouwwerk wordt gesloopt of gerenoveerd dient het aanwezige asbesthoudend materiaal vooraf gesaneerd te worden. Er dient vooraf een omgevingsvergunning aangevraagd te worden en op locatie aantoonbaar te zijn, anders is het asbestsaneringsbedrijf niet bevoegd om de werkzaamheden uit te voeren. Tijdens de saneringswerkzaamheden dient er altijd een persoon aanwezig te zijn met een DTA-A certificaat.

De openlucht situatie wordt toegepast bij asbestverwijdering in open lucht en bij risicoklasse 1 verwijderingen. Stofemissie dient zoveel mogelijk te worden voorkomen door middel van bevochtigen, impregneren en puntafzuiging.
