VERKENNEND BODEMONDERZOEK

ACHTERSTRAAT 21 TE KERK- AVEZAATH

Gemeente Buren, sectie K, nummer 970

**PROJECT: 17776**

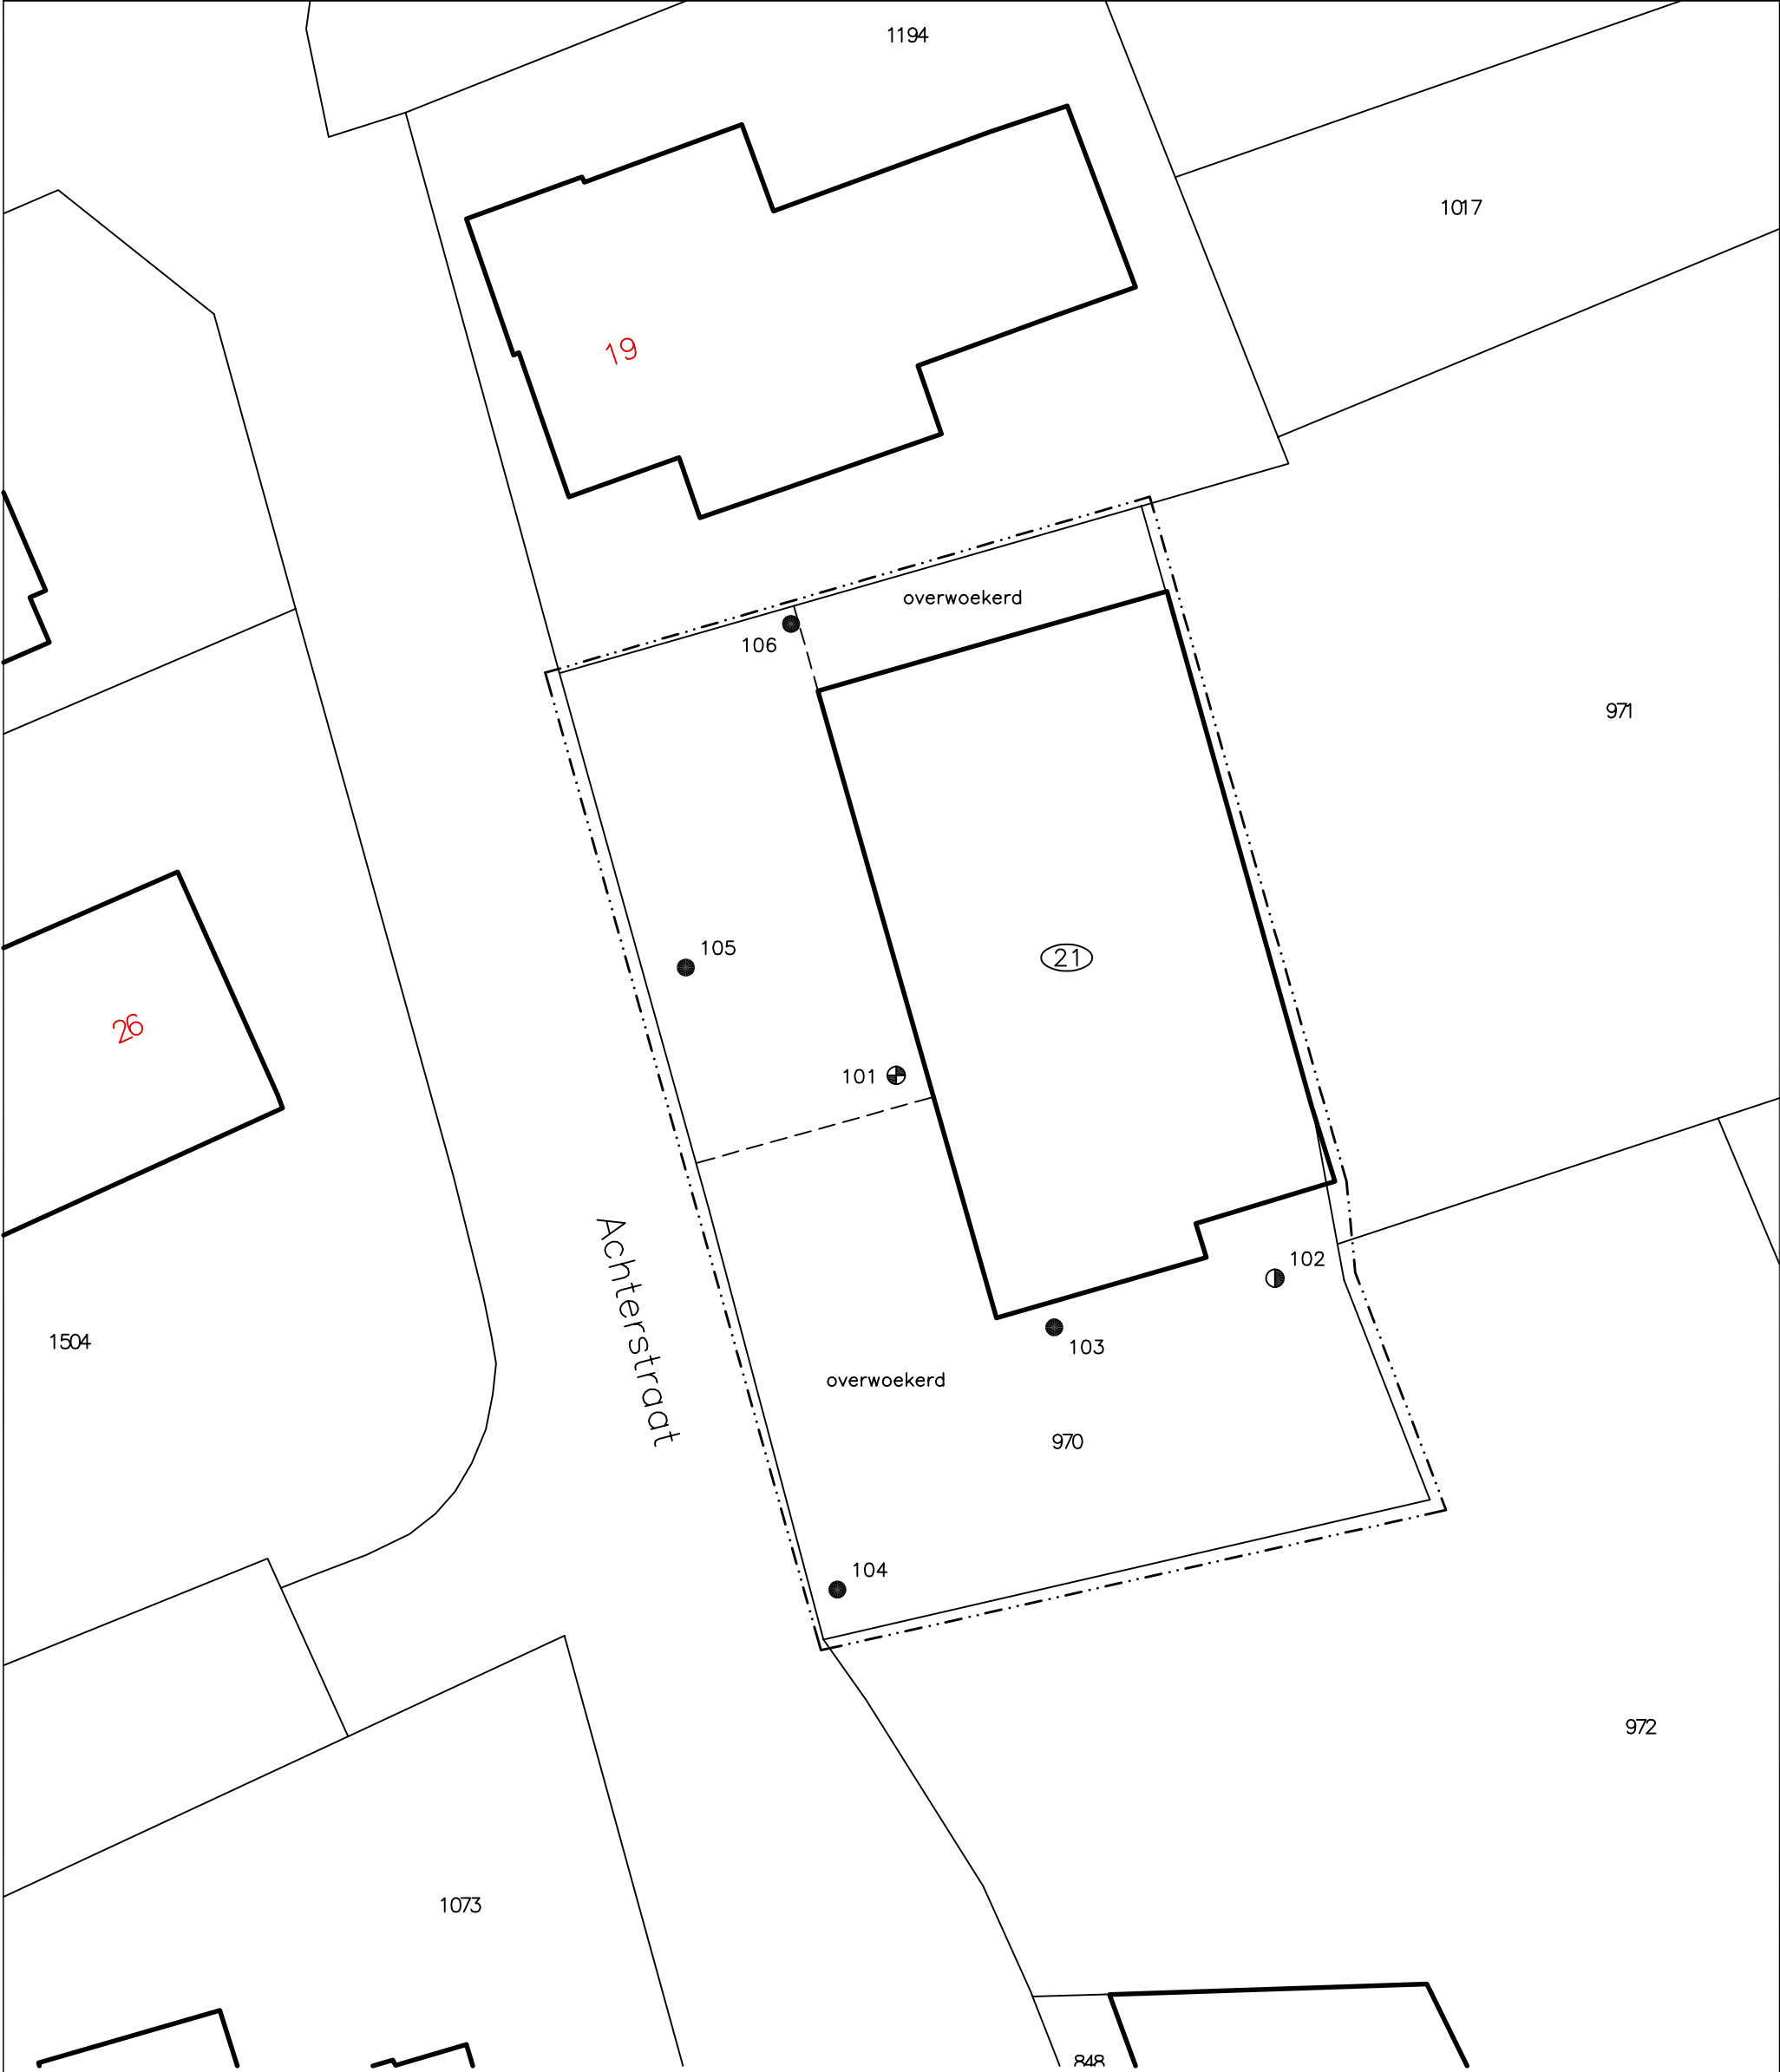
# Bijlage 3

Verdeeld over de onderzoekslocatie met een oppervlakte van circa 632 m<sup>2</sup> zijn conform de NEN 5740 volgens de strategie voor een onverdachte locatie met betrekking tot de aanwezigheid van bodemverontreiniging de volgende boringen verricht:

- 4 boringen tot 0,5 meter -mv (103 t/m 106);
- 1 boringen tot 2,0 meter -mv (102);
- 1 boring tot 1,5 meter onder het grondwaterniveau en afgewerkt met peilbuis (101).

De situering van de onderzoekslocatie in de regio is weergegeven in bijlage 1. Het locatieoverzicht is opgenomen als bijlage 3.
