## **Anna Blamanweg, Lanxmeer te Culemborg (Locatie 4a)**

Milieuhygiënisch vooronderzoek  
Verkennd bodemonderzoek

Kenmerk : 1811M049/AOU/rap1  
Datum : 21 december 2018

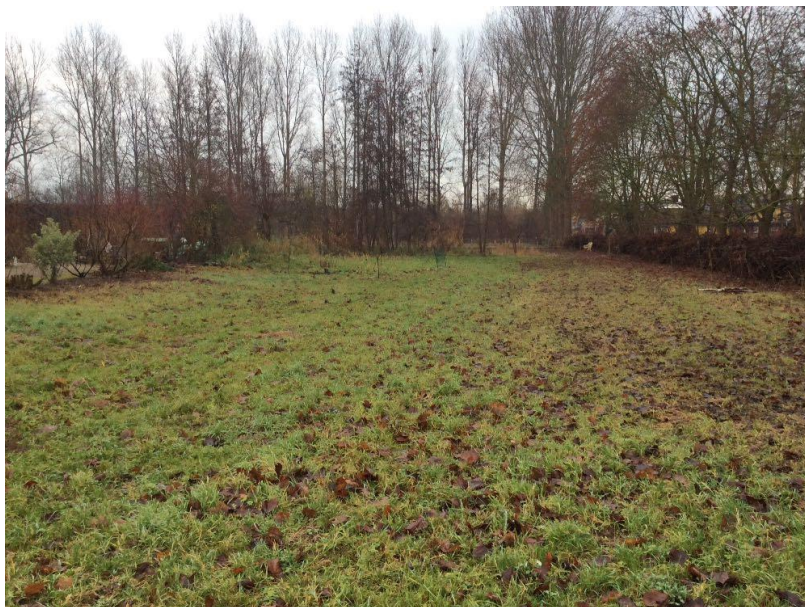
Afbeelding 1: Onderzoekslocatie met op de achtergrond de openbare weg; Anna Blamanweg
