## Rapportage asbestinventarisatie

Projectnummer: 18010

Woning en schuren gelegen aan de Heiliglandsestraat 19 te Groessen.

SCA-code: 07-D070146

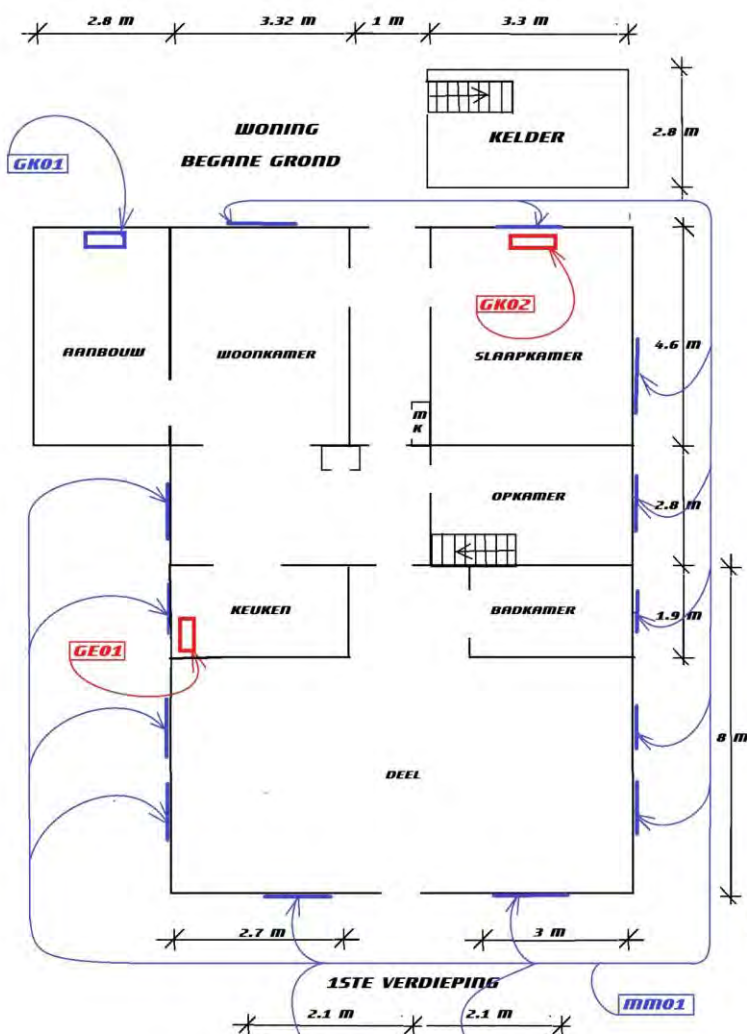
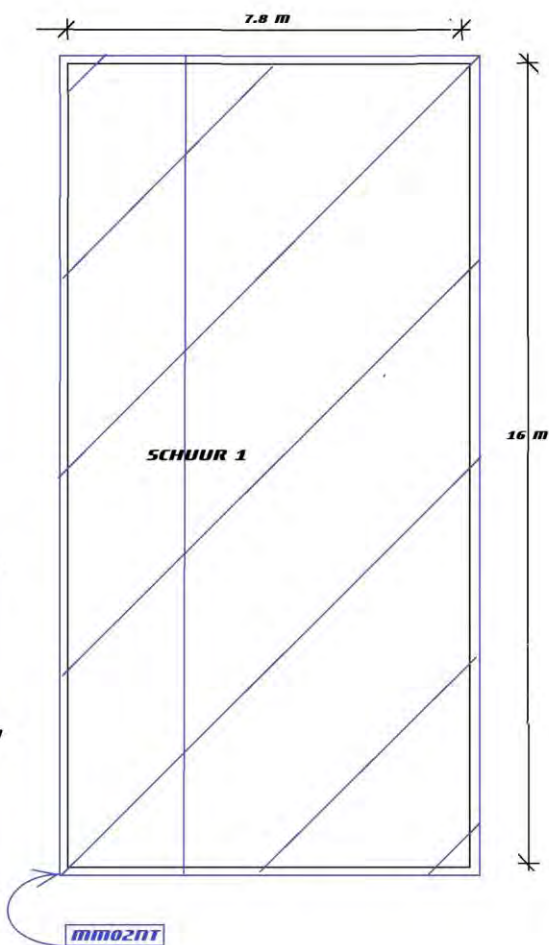
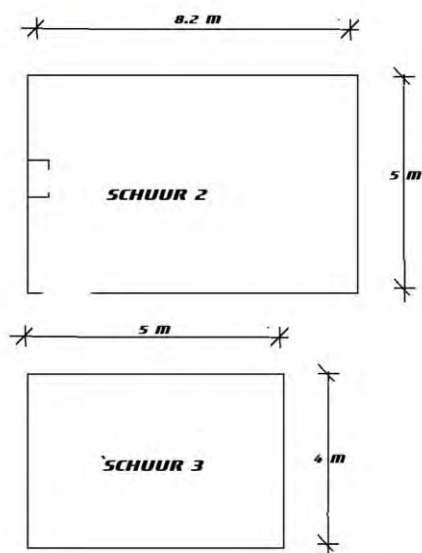
| Ruimte | Onderzocht ja | Onderzocht nee | Opmerking |
|---|---|---|---|
| Alle ruimtes woning | X | | Zie tekening nr. 1 |
| Alle ruimtes schuur 1 | X | | Zie tekening nr. 1 |
| Alle ruimtes schuur 2 | X | | Zie tekening nr. 1 |
| Alle ruimtes schuur 3 | X | | Zie tekening nr. 1 |

In bijlage A is een locatie/situatie-overzicht opgenomen met hierin de aangetroffen asbesthoudende toepassingen. Ruimten weergegeven in de tekening **geel** omlijnd, in een gedeeltelijke inventarisatie, zijn onderzocht. Gebouwen weergegeven in de situatie **geel** omlijnd, in een gehele inventarisatie, zijn onderzocht. Indien in niet onderzochte ruimten sanering- of voorbereiding werkzaamheden benodigd zijn om te komen tot het saneren van de aangetroffen asbesthoudende toepassingen, is een aanvullende inventarisatie op later tijdstip mogelijk noodzakelijk. Afbakening van de te saneren ruimten of het te saneren gebied dient te geschieden conform de werkplanellementen zoals vermeld in SMA-rt en conform de eisen zoals gesteld in het Processchema Asbestverwijdering. In de navolgende bronbladen worden de aangetroffen bronnen gedetailleerd beschreven. De bronbladen omschrijven alle waargenomen asbestverdachte en asbesthoudende materialen, toepassingen en installaties. De bemonsterde materialen welke na analyse geen asbest blijken te bevatten zijn niet altijd in de bronbladen opgenomen. Het betreft asbestvrije materialen welke grote visuele overeenkomsten tonen met asbesthoudende materialen en toepassingen waarvan bekend is dat deze asbest kunnen bevatten. De bronnummers komen overeen met de bronnummers in bijlage A. Alle asbesthoudende bronnen worden met **rood** gemarkeerd, In tabel 2 worden asbestverdachte met **groen** gemarkeerd en in tabel 7 worden asbestvrije bronnen met **blauw** gemarkeerd.
