## Verkennend bodemonderzoek

Helhoek (ong.) te Groessen

| Projectnummer | MT-210096 |

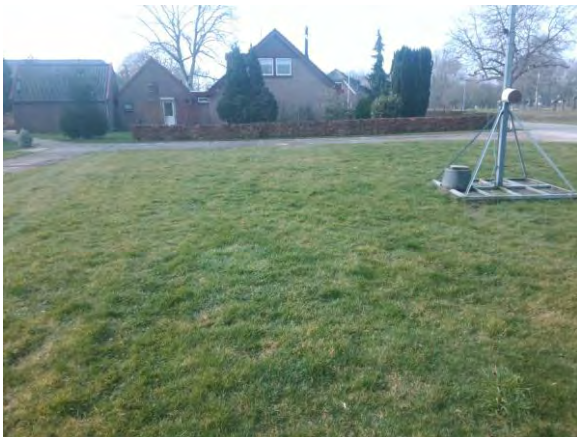
Figuur 1: Overzichtsfoto

De onderzoekslocatie is gelegen aan de rand van buurtschap Helhoek, behorende bij het dorp Groessen. De onderzoekslocatie is in de huidige situatie braakliggend, wel staat er een zeecontainer op de locatie. De initiatiefnemer is voornemens nieuwbouw op het perceel te realiseren en mede hiervoor de watergang te verleggen.

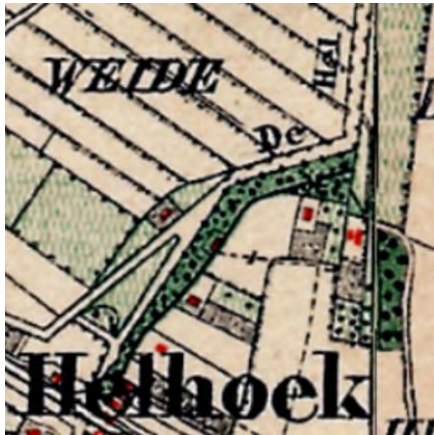
Figuur 2: Historische kaart 1890

Uit historisch kaartmateriaal is gebleken dat de locatie in het verleden altijd in gebruik is geweest ten behoeve van agrarische- /natuurdoeleinden. De onderzoekslocatie is nimmer bebouwd geweest.

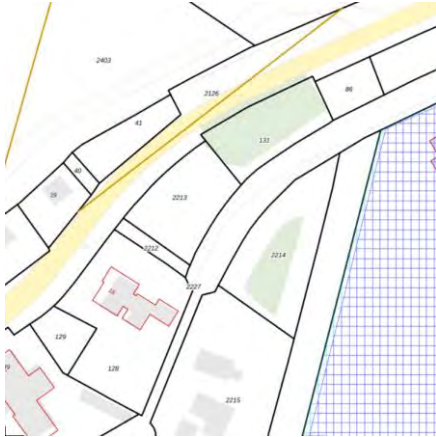
Figuur 6: Weergave bodemloket.nl

Uit informatie van het bodemloket blijkt dat er geen historische activiteiten bekend zijn die van invloed kunnen zijn op de onderzoeksstrategie.

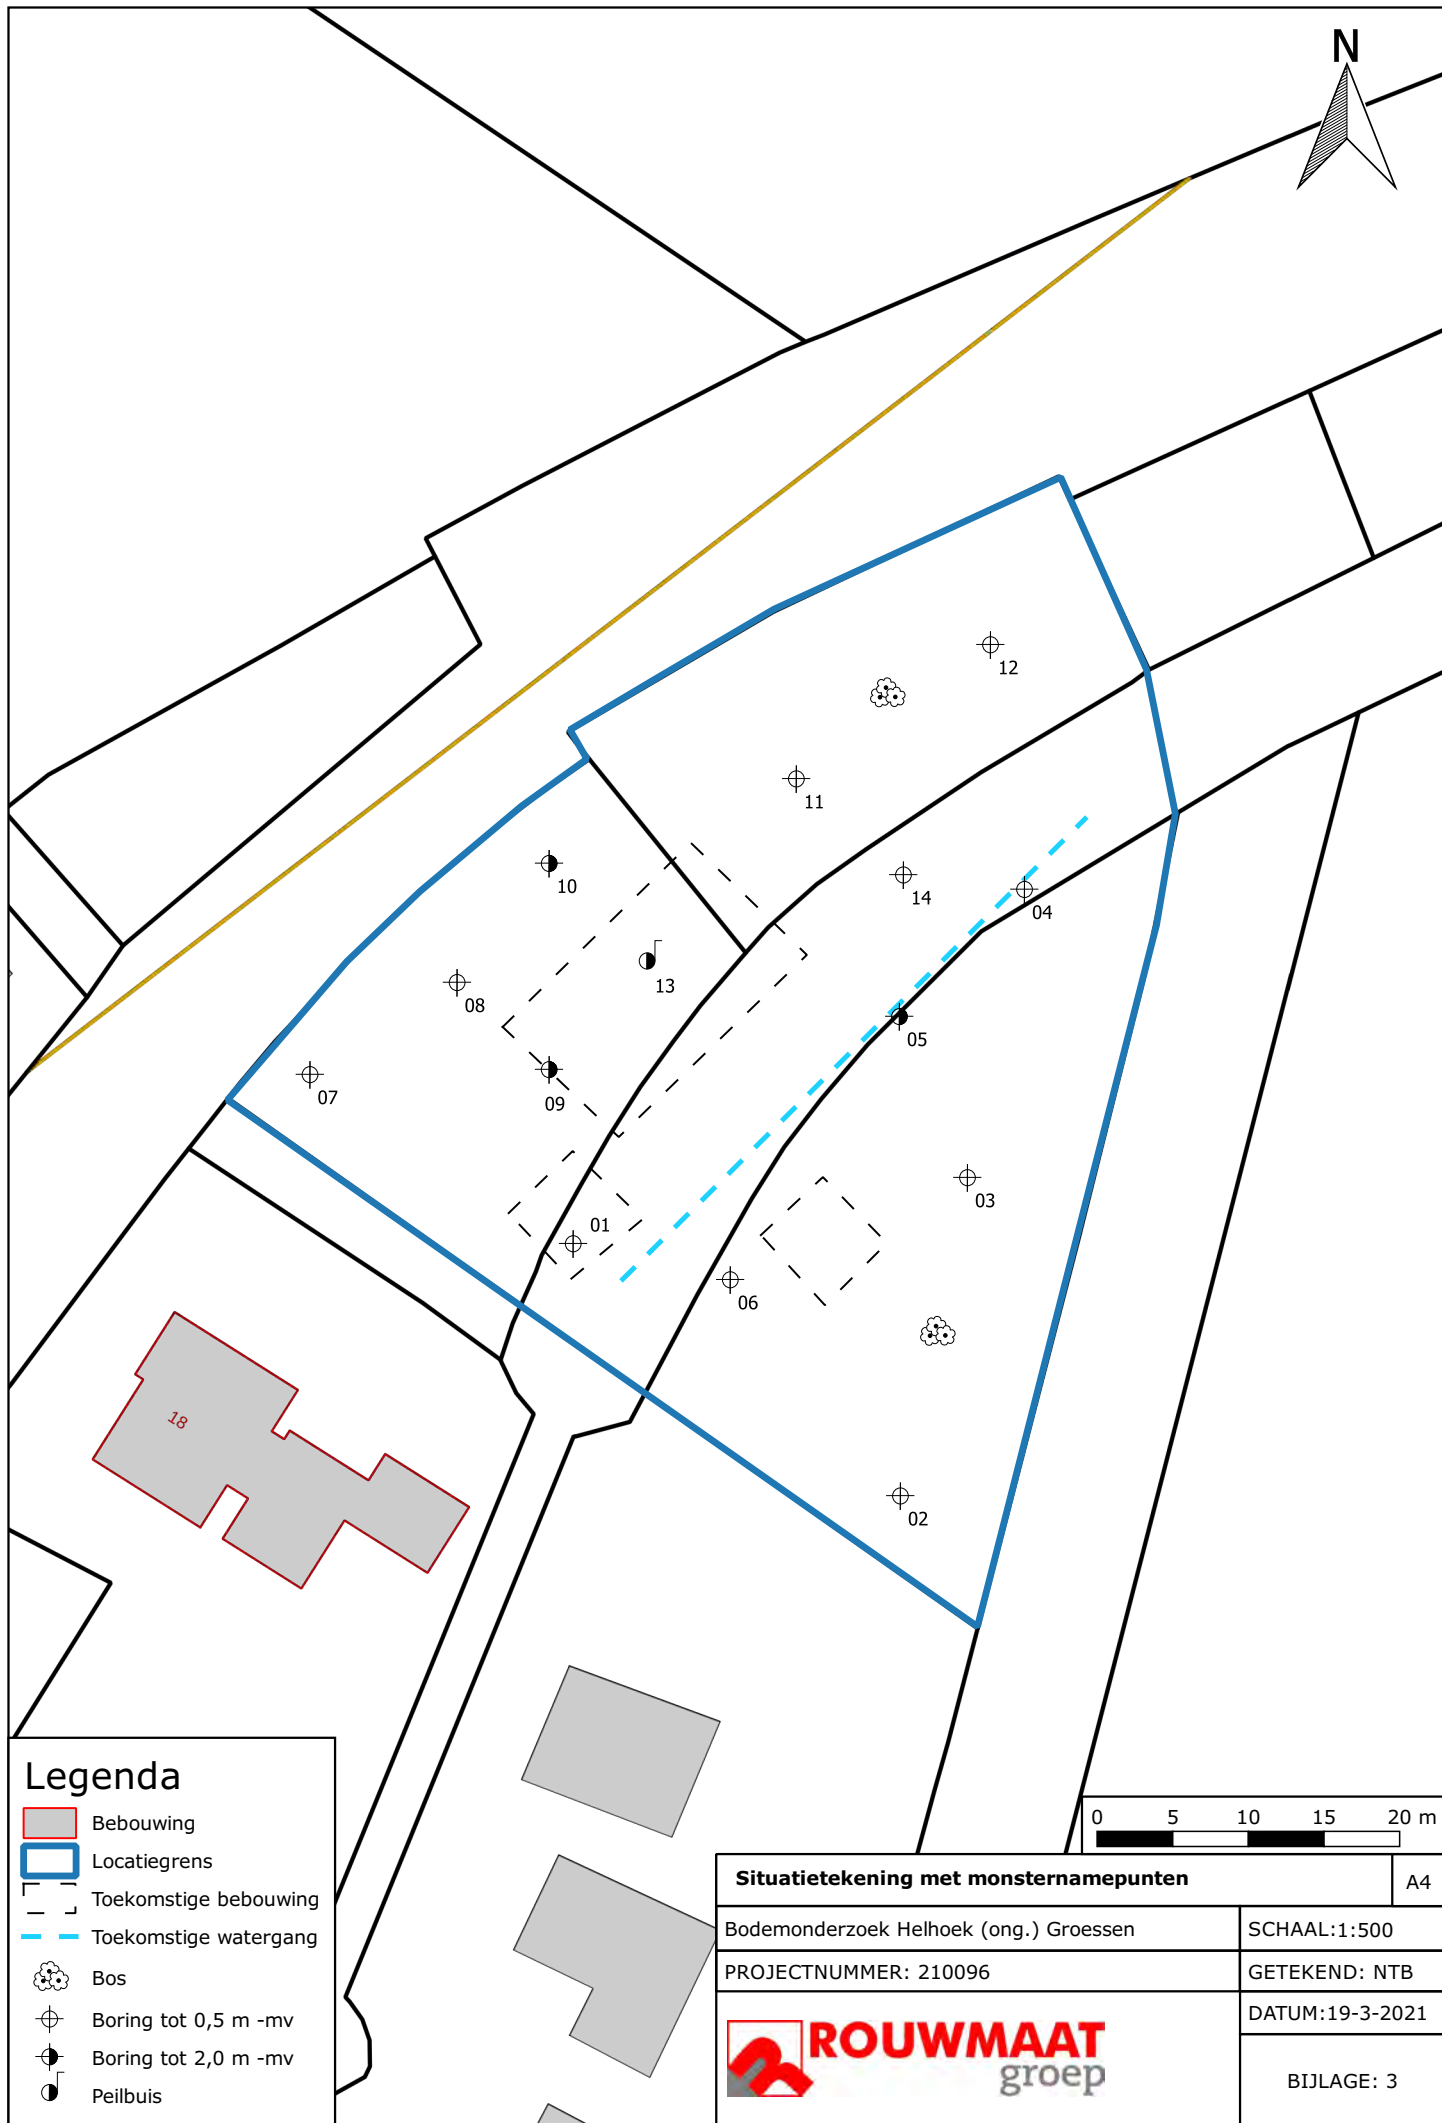
#### **SITUATIETEKENING MET MONSTERNAMEPUNTEN**

De veldwerkzaamheden zijn uitgevoerd op 3 maart 2021 en op 10 maart 2021 is de peilbuis bemonsterd. Op de tekening in bijlage 3 staan de diverse boringen weergegeven.

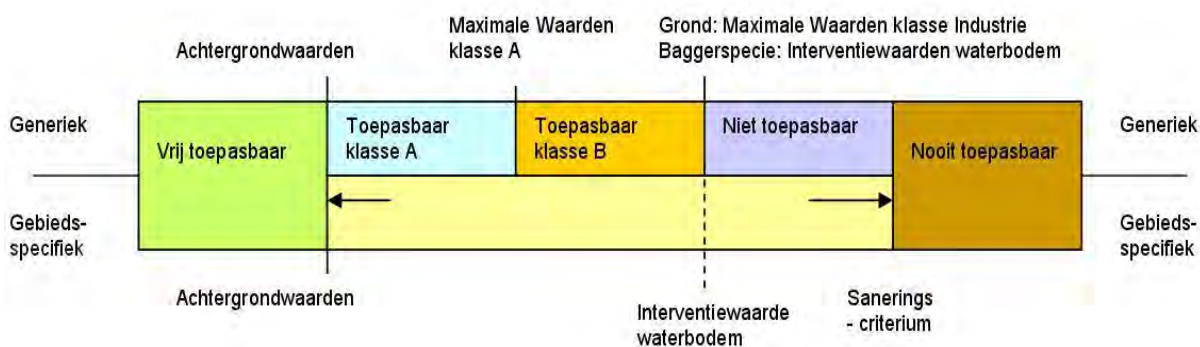
De analyseresultaten zijn getoetst aan de normwaarden voor toepassen van grond of baggerspecie op of in de bodem (Regeling bodemkwaliteit (bijlage B, tabel 1), VROM, 2007). Voor toepassing in oppervlaktewater wordt voor het generieke beleid onderscheid gemaakt in "bodemkwaliteitsklasse A" en "bodemkwaliteitsklasse B". De bovengrens van bodemkwaliteitsklasse B is de interventiewaarde. De ondergrens van bodemkwaliteitsklasse A is de achtergrondwaarde (zie figuur I).

**Figuur I.** Normstelling toepassing grond en baggerspecie in oppervlaktewater

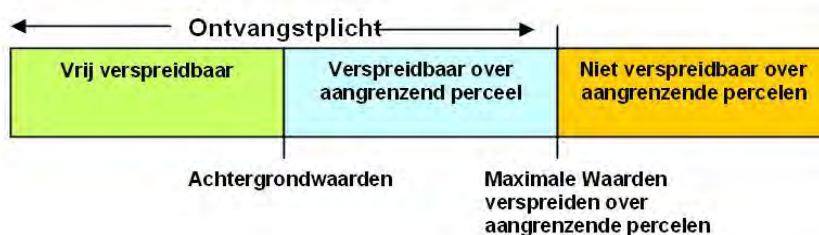
In bijlage 5 zijn de normwaarden uit de Regeling bodemkwaliteit voor grond en waterbodem opgenomen. Tevens is een msPAF-toetsing uitgevoerd ten behoeve van de vaststelling van de verspreidbaarheid van de baggerspecie over de aangrenzende percelen (zie figuur III).

**Figuur III.** Normstelling voor verspreiding van baggerspecie over aangrenzende percelen.
