## **Verkennd bodem- en asbestonderzoek**

Dorpstraat/Heiliglandstraat (ong.) te Groessen

Projectnummer: 20211244-1  
Datum: 10 juni 2021

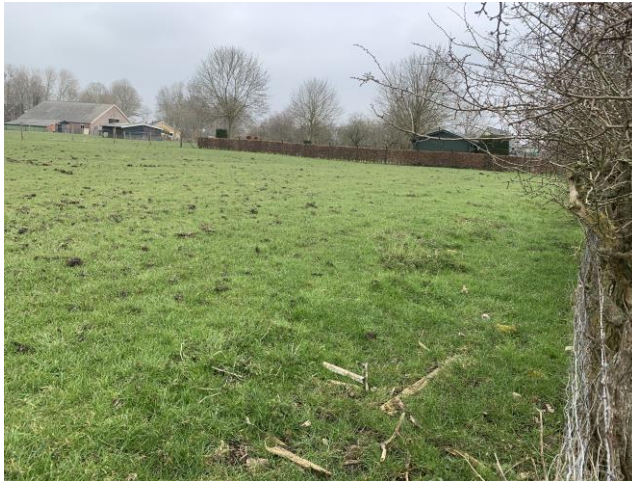
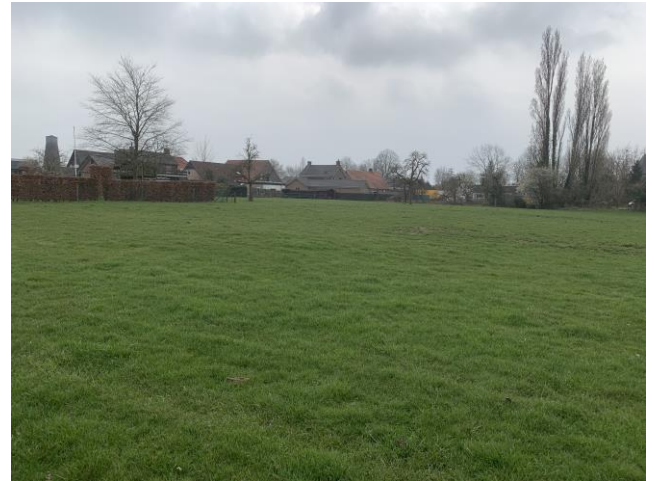
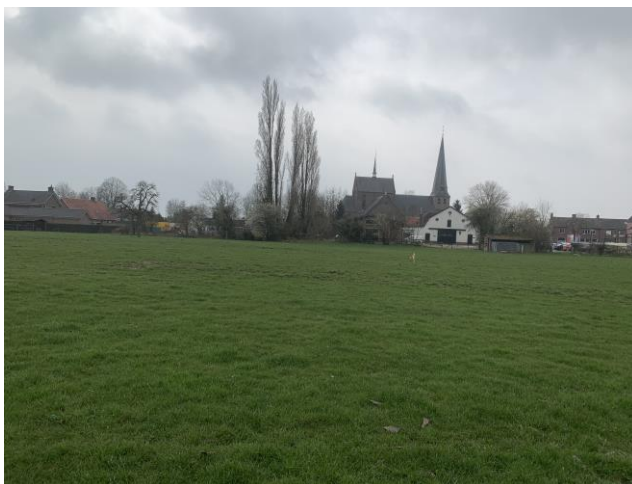
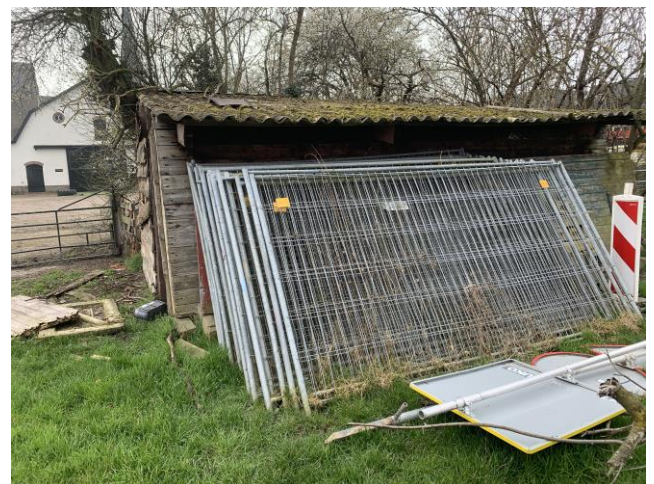
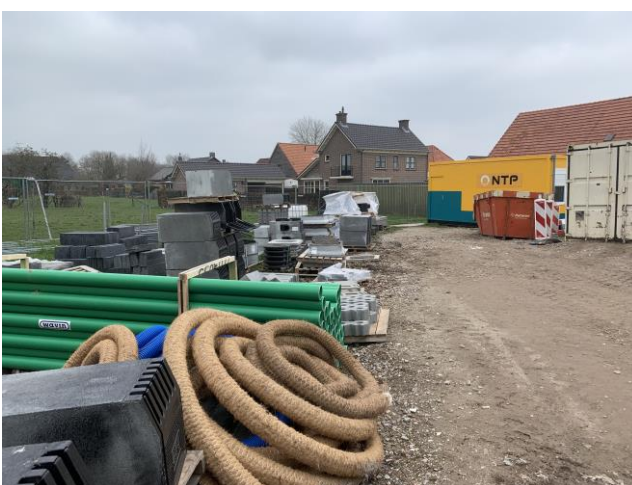
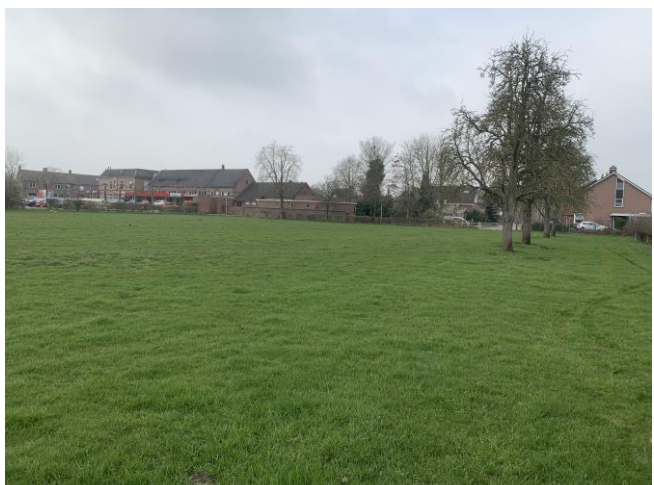
**Figuur 2: huidige situatie (6 foto's)**

Tijdens de locatie-inspectie is geconstateerd dat op het zuidelijke deel van de locatie een puinverharding aanwezig is en hier worden (niet bodembedreigende) bouwmaterialen opgeslagen. Er zijn geen gegevens bekend over de kwaliteit van de puinverharding. Uit navraag bij de opdrachtgever blijkt de verharding tijdelijk aangebracht en wordt deze na gebruik weer geheel verwijderd door de aannemer die deze heeft aangebracht. De puinverharding wordt hierom in dit onderzoek buiten beschouwing gelaten op verzoek van de opdrachtgever.

Daarnaast is op de locatie een schuurtje aangetroffen. Het schuurtje is voorzien van asbesthoudende golfplaten zonder hemelwaterafvoer. Hierdoor is de druppelzone verdacht op het voorkomen van asbestverontreiniging.

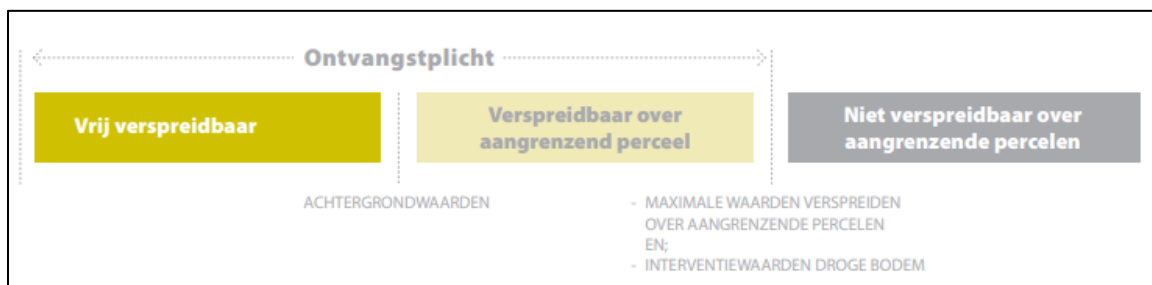
Figuur 4. Verspreiding van baggerspecie op het aangrenzend perceel (T5).

Voor het verspreiden van baggerspecie over de aangrenzende percelen dient de baggerspecie te voldoen aan de 'Maximale waarden' voor verspreiden. Deze waarden zijn gebaseerd op de msPFAS-toets (meer stoffen Potentieel Aangetaste Fractie van lagere organismen). Daarnaast mag de kwaliteit van de baggerspecie de interventiewaarden voor droge bodem niet overschrijden. Aanvullend gelden de volgende voorwaarden;
