Activiteitenplan gewone dwergvleermuis

Munnikeweg 7/7a, te Ederveen

Datum	12-11-2018
Auteur	T.D. Breur, Msc
Opdrachtgever	Randewijk Beter Wonen
Rapport code	AP18043v1
Wijze van citeren	Breur, T.D. 2018. Activiteitenplan gewone dwergvleermuis, Munnikeweg 7/7a, Ederveen. Rapportcode: AP18043v1. Breur Ecologie & Onderzoek. Dordrecht

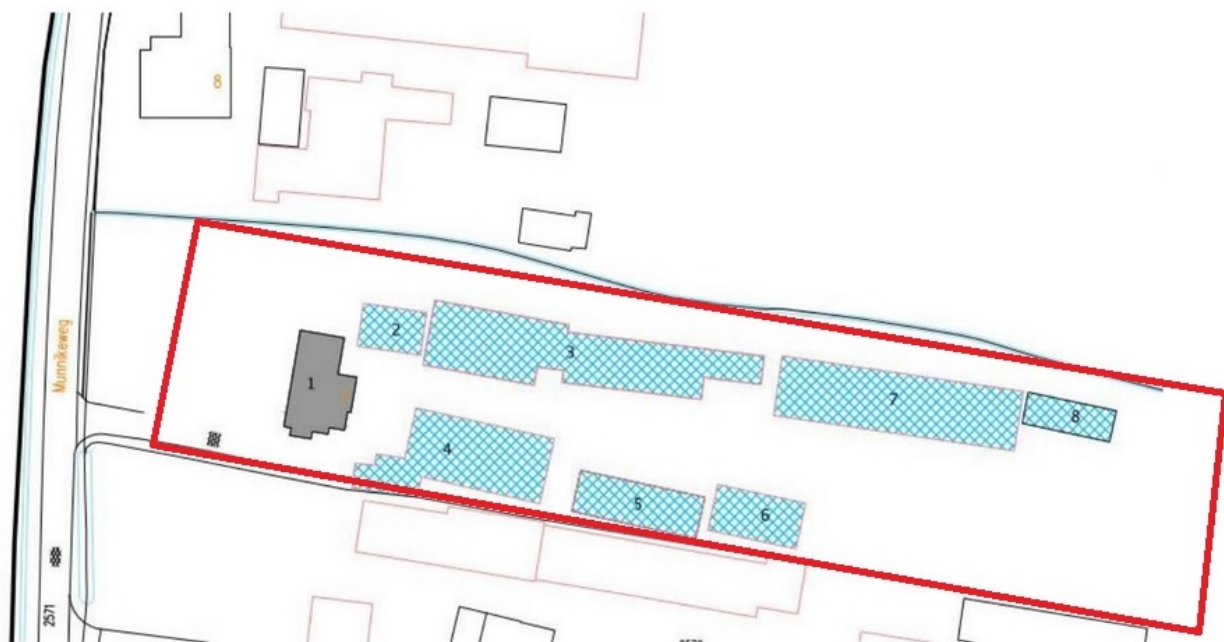
Afbeelding 3: De te behouden bebouwing (grijs), en de te slopen/wijzigen bebouwing (blauw).

Het woonhuis blijft behouden, de huidige garage (nr. 2 op Afb. 3) zal bij dit woonhuis worden getrokken en worden omgevormd tot berging en garage. De garage is momenteel 25 cm lager gelegen dan het woonhuis. De berging/garage dient echter op gelijke hoogte komen te liggen met het woonhuis. Voor de ouders van mevrouw Van Deelen is een gelijkvloerse situatie noodzakelijk (zie ook Hfst. 2, toelichting wettelijk belang 1), in de berging komen onder andere de rollator en het scootmobiel van de ouders te staan. Daarbij verkeert de constructie van het garagedak in slechte staat, renovatie is noodzakelijk (zie Afb. 4 en Hfst 2, toelichting wettelijk belang 2).

Eén van de schuren (nr. 3 op onderstaande afbeelding) blijft deels behouden, en zal blijven functioneren als opslagplaats.

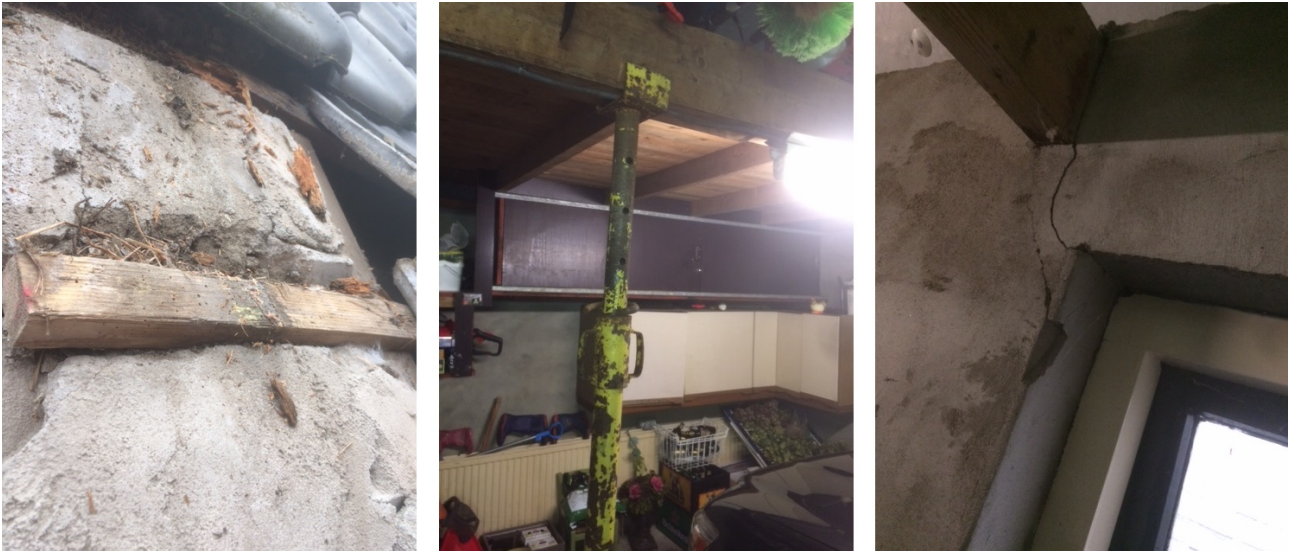
Afbeelding 4: Links: Schade door insecten aan houtconstructie. Midden: Doorhangende balk (draagconstructie) gestut in garage. Rechts: Scheur in dragende wand.

Toelichting: Er was reeds bekend bij de bewoners dat er houtworm aanwezig was in het dak van de garage. Bij een inspectie op 02-11-2018 door Van Ginkel Loonspuitbedrijf is naast houtworm ook schade door de boktor vastgesteld, evenals grotendeels vergane panlatten door houtschimmels. Hiernaast zijn dragende houten balken in het dak aangetast door droogrot. Wanneer er niets zou gebeuren zou het dak van de garage in verval raken en instorten, en hiermee zou ook de kraamlocatie van de gewone dwergvleermuis verdwijnen. Door de gevel van de nieuwe woonruimte (op de plaats van de garage) echter volledig vleermuis toegankelijk te maken wordt ervoor gezorgd dat de vleermuizen ook in de toekomst op de locatie kunnen verblijven (zie Hfst. 7). In de nieuwe situatie is bovendien een groter deel van de gevel toegankelijk voor vleermuizen, en er is sprake van een tweedelige verblijfsruimte (onder boeiboord en in spouwmuur) waardoor de nieuwbouw onder veel meer weersomstandigheden (buitentemperaturen) geschikt is als vleermuisverblijfplaats.

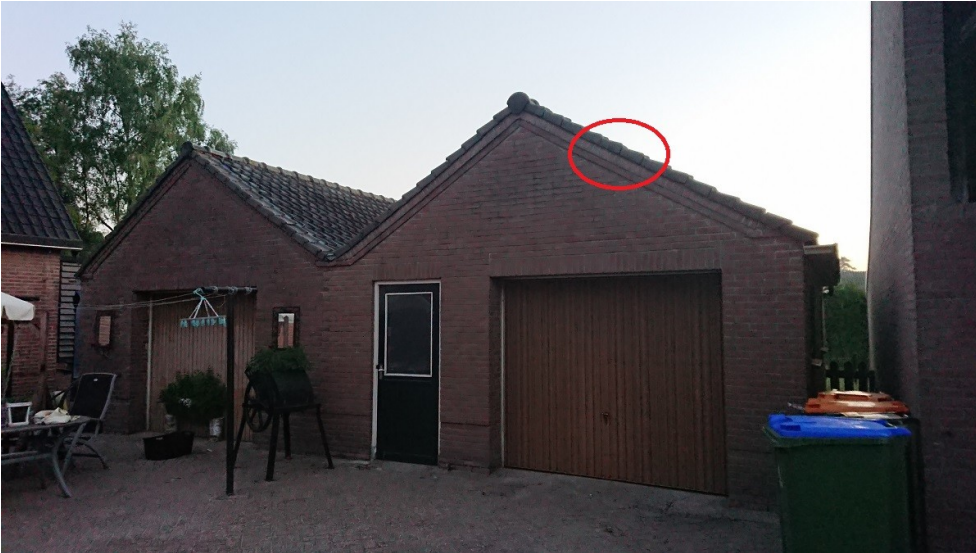
Afbeelding 7: Locatie kraamkolonie in dakvlak van garage, invliegopening rood omcirkeld

- Zomerverblijfplaats: Deze verblijfplaats, van één individu, is aangetroffen in de avond van 29-06-2018. Het dier werd invliegend waargenomen in een kier tussen de bakstenen gevel en het houten dakoverstek.
- Kraamkolonie: In de avond van 29-06-2018 werd één invliegend vrouwtje met jong (het jong hing zichtbaar aan de buik) waargenomen in het dak van de garage. De gehele nacht was er veel sociale activiteit en er vlogen diverse zwermende dieren rond deze garage. In de ochtend hieropvolgend (30-06-2018) zijn uiteindelijk 26 invliegende dieren geteld. Een opvallend feit is dus dat hier de avond ervoor geen uitvliegers zijn waargenomen. Het onderzoek heeft dus toevallig plaats gevonden in de nacht dat deze kraamlocatie werd bezet.

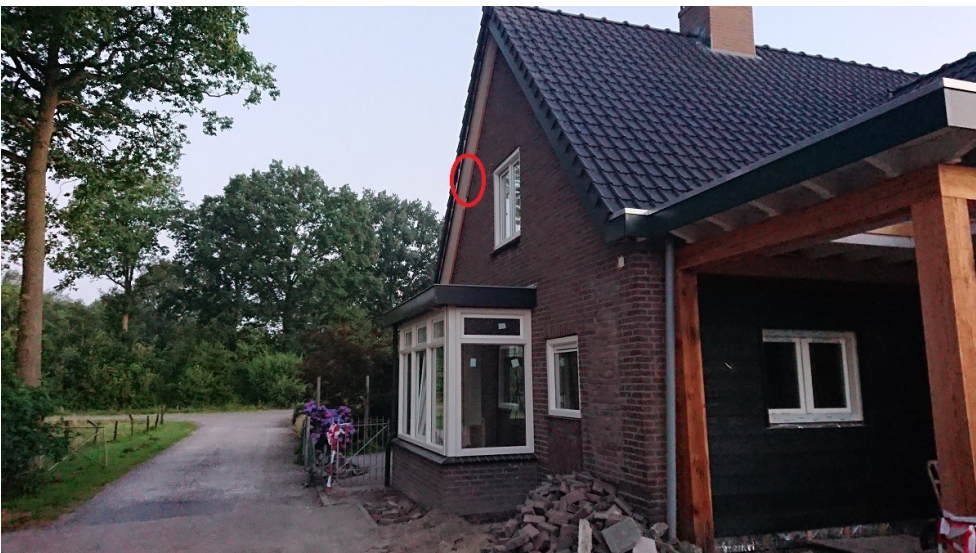
Afbeelding 8: Locatie zomerverblijfplaats in woonhuis, invliegopening rood omcirkeld

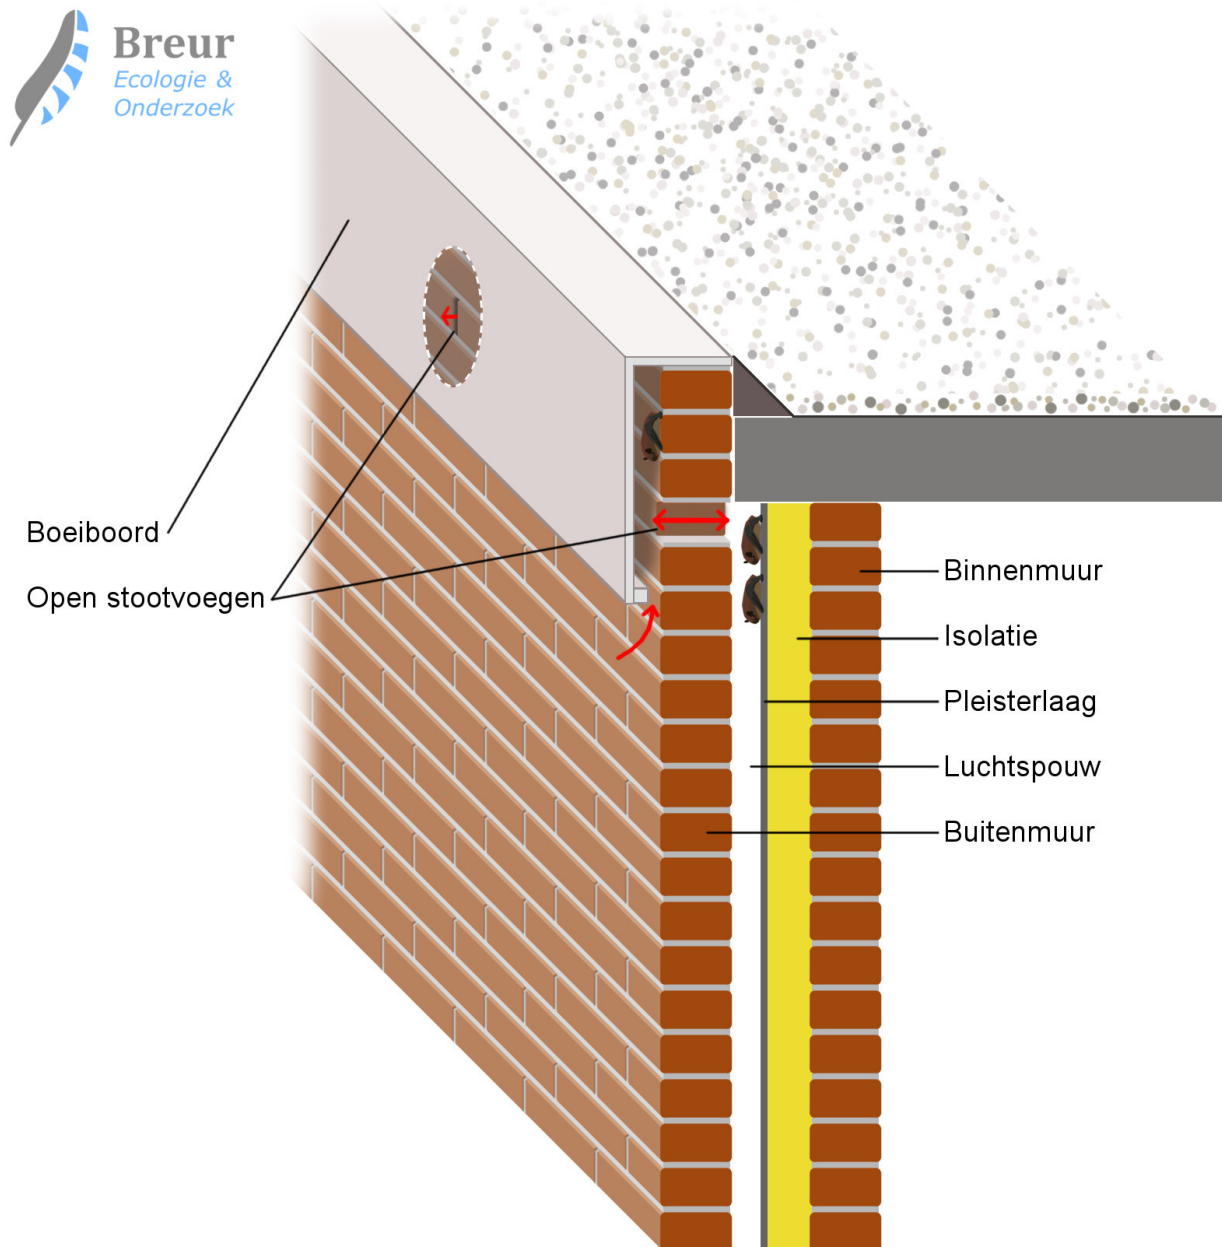
Op onderstaande afbeelding is de constructie schematisch weergegeven. De openingen onder het boeiboord en de open stootvoegen zijn 1,5 a 1,7 cm breed, de breedte van de luchtspouw bedraagt ca. 3 cm².

Afbeelding 10: Schematische weergave van de vleermuis-toegankelijke gevel zoals deze gerealiseerd zal worden aan de Munnikeweg 7/7a.

De berging welke aan het bestaande woonhuis gebouwd zal worden (op de plek van de huidige garage) zal voorzien worden van een gevel en dakrand constructie die optimaal geschikt is voor de gewone dwergvleermuis (zie Afb. 10 op volgende pagina). Zowel de noord-, oost-, als zuidgevel worden op deze manier toegankelijk voor vleermuizen. De locatie en invlieghoogte van deze verblijfplaats zijn identiek aan de huidige verblijfplaats. Er is gekozen voor een plat dak met boeiboord constructie, mede omdat dit de mogelijkheid geeft om een gesegmenteerde vleermuisverblijfplaats te realiseren met verschillen in microklimaat: Een verblijfruimte onder het boeiboord en een verblijfruimte in de luchtspouw. Via open stootvoegen hebben de vleermuizen toegang tot deze luchtspouw. Het is van belang dat de vleermuizen voldoende grip hebben om te kunnen hangen. Op bakstenen is deze grip geen probleem, maar in de

spouwmuur mogelijk wel. Hierom wordt in de spouw op het isolatiemateriaal een ademende sierpleisterlaag aangebracht (stolit of een vergelijkbaar materiaal). Indien nodig wordt hiervoor eerst een gaas op het isolatiemateriaal gespannen. Tijdens het aanbrengen van deze sierpleister worden (voordat de pleister volledig is uitgehard) met een bezemkop lichtjes horizontale banen aangebracht in het pleister, dit zorgt voor optimale houvast voor de vleermuizen.
