## Verkennend bodem- en asbestonderzoek

Vaarkampseweg 2A te Lunteren

MM20102

22-6-2020

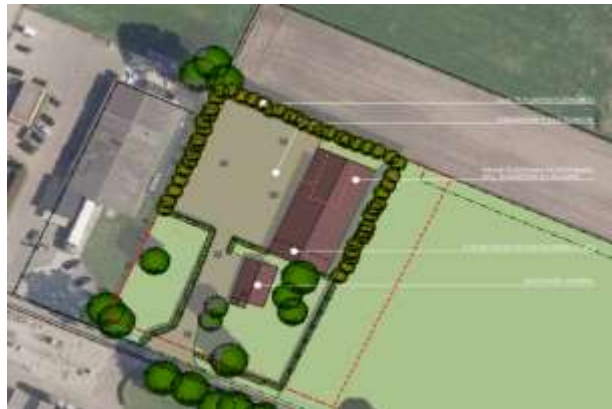
De onderzoekslocatie is gelegen in het buitengebied van Lunteren. De onderzoekslocatie bestaat in de huidige situatie uit een voormalig agrarisch bedrijf. De initiatiefnemer is voornemens een garagebedrijf te vestigen op de locatie. De aanwezige bebouwing zal worden gesloopt en plaats maken voor een nieuw te bouwen bedrijfspand.

Figuur 2: Weergave nieuwe situatie

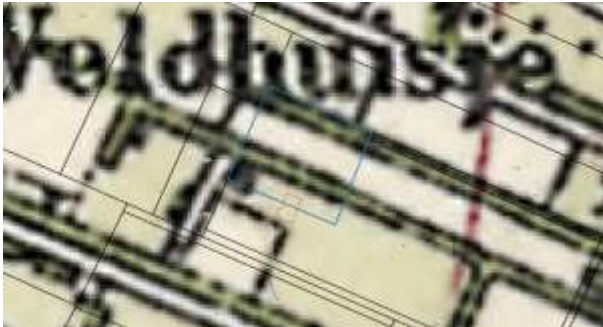
Figuur 3: Historische kaart (1940)

Uit historisch kaartmateriaal is gebleken dat rond 1960 de omgeving bebouwd is geraakt. Rond 1985 is er ook bebouwing op de onderzoekslocatie weergegeven. Omstreeks 1997 heeft er een uitbreiding plaatsgevonden. De historische kaart uit 1940 is enigszins verschoven en geeft geen goed beeld van de locatie.

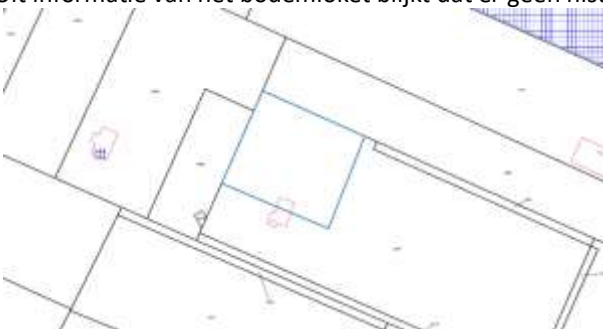
Figuur 7: Weergave bodemloket.nl

Uit informatie van het bodemloket blijkt dat er geen historische activiteiten van het perceel bekend zijn.

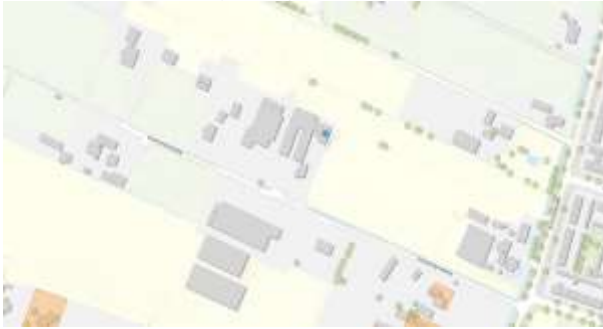
Figuur 8: Weergave bodemonderzoeken

Op en in de nabije omgeving van de onderzoekslocatie hebben voorzover bekend geen voorgaande bodemonderzoeken plaatsgevonden.

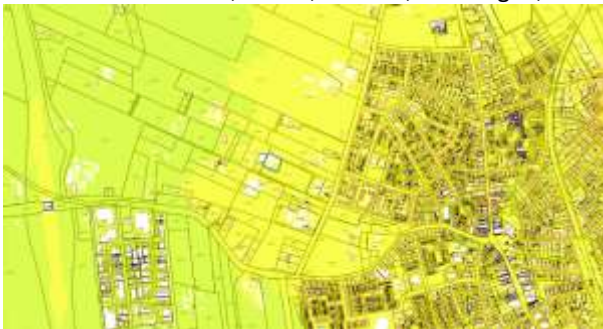
Figuur 10: Weergave AHN

Het maaiveld bevindt zich volgens het Actueel Hoogtebestand Nederland (AHN) op een hoogte van circa 12,6 m +NAP. De gemiddelde stand van het freatisch grondwater bedraagt  $\pm 11,0$  m +NAP, waardoor het grondwater zich op  $\pm 1,6$  m-mv zou bevinden. Uit de grondwaterkaarten van TNO blijkt dat de regionale grondwaterstromingsrichting westelijk is gericht. De lokale grondwaterstromingsrichting kan plaatselijk worden beïnvloed door sloten, beken, rivieren, rioleringen, onttrekkingen e.d..

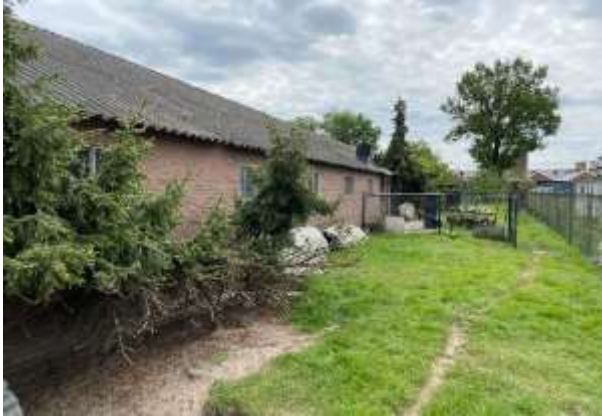
Figuur 12: Onverharde afwateringszone

De onderzoekslocatie is op basis van het vooronderzoek onverdacht op het voorkomen van bodemverontreinigingen. Op basis van het voor onderzoek wordt geconcludeerd dat de onverharde afwateringszone van de schuur met asbesthoudend dak verdacht is ten aanzien van asbest in de bodem.

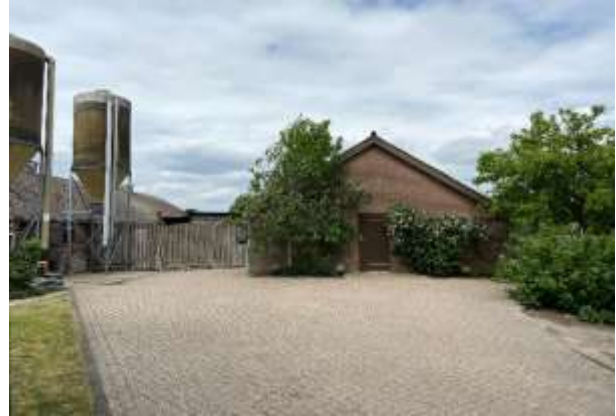
Figuur 13: Nieuwbouw locatie

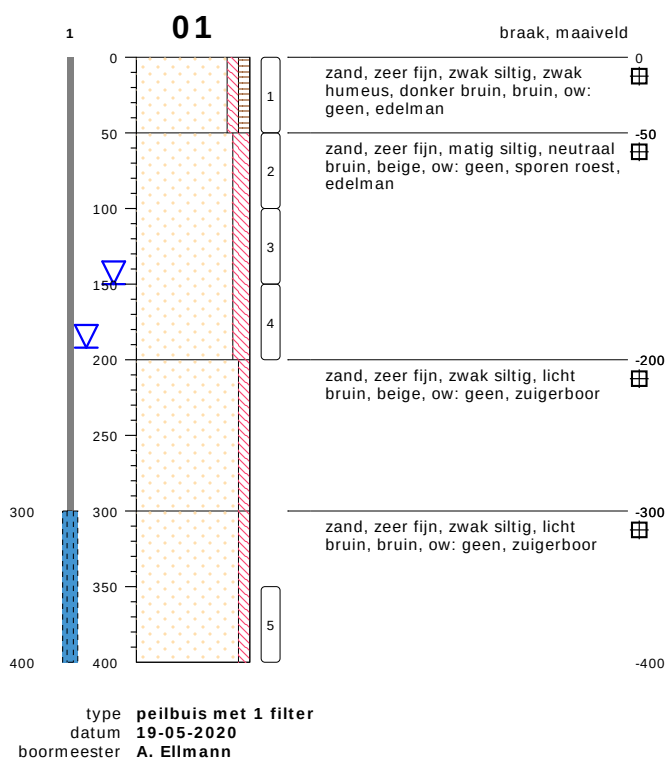
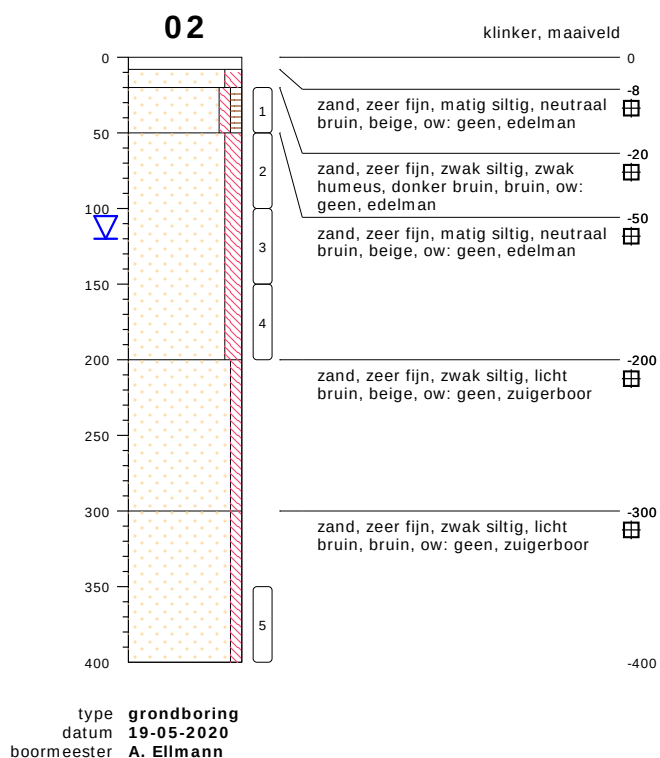
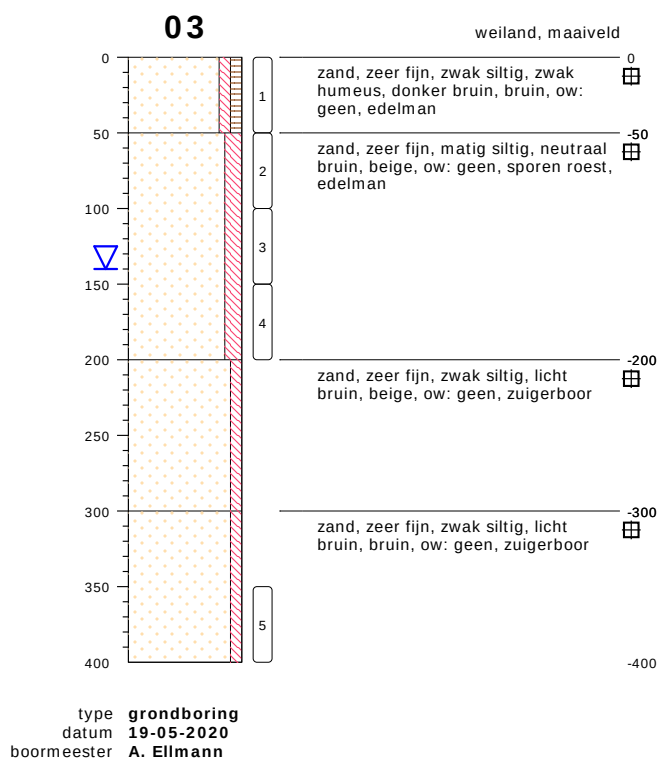
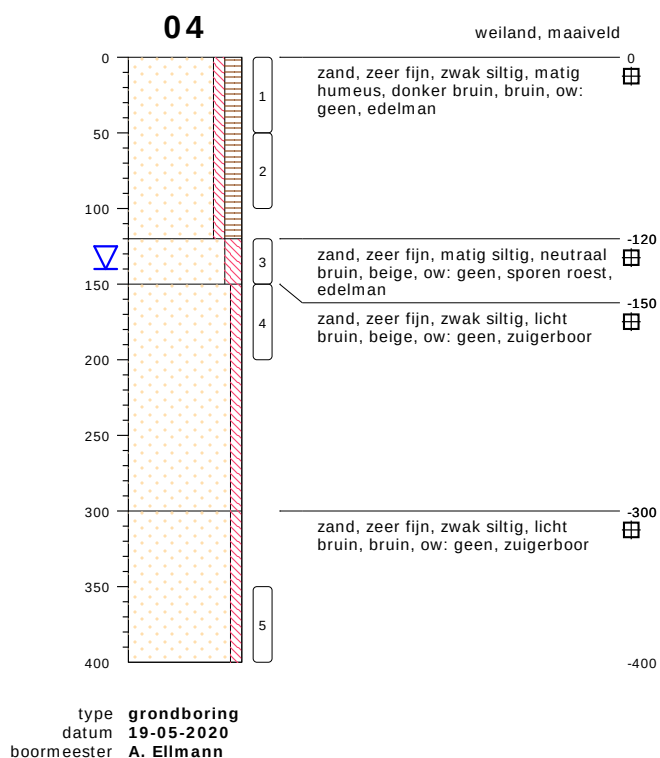
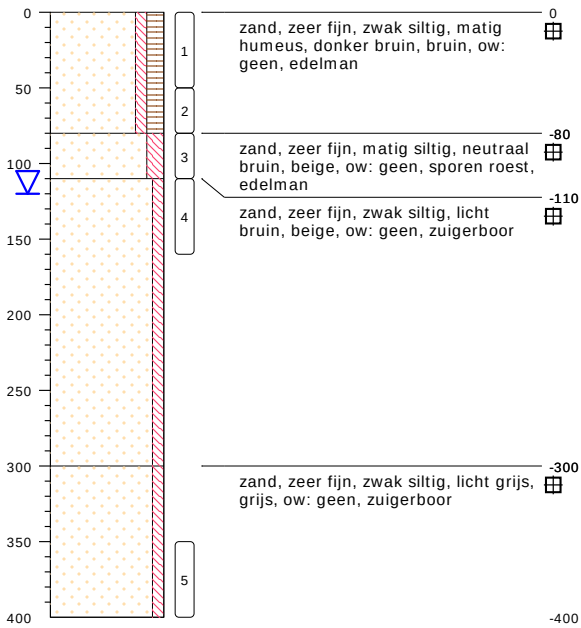
Boorprofielen

## bodemprofielen schaal 1:50

onderzoek **Vaarkampseweg 2A te Lunteren**  
projectcode **MM20102**  
getekend conform **NEN 5104**

type **grondboring**  
datum **19-05-2020**  
boormeester **A. Ellmann**

Tijdens het veldonderzoek is de opgeboorde grond beoordeeld op zintuiglijk waarneembare verontreinigingindicaties. Hierbij is gebruik gemaakt van de olie/watertest (O/W-test) en is gelet op afwijkende kleur of geur van de bodem. Zintuiglijk zijn in de vaste bodem geen noemenswaardige bijmengingen met bodemvreemde materialen waargenomen. In de vaste bodem is geen asbestverdacht materiaal aangetroffen. De complete omschrijvingen van de boorprofielen staan vermeld in bijlage 4.

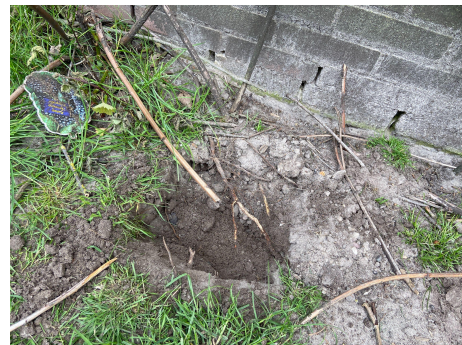
meetpunt 07  
21080417

type **inspectiegat**  
datum **19-05-2020**  
boormeester **A. Ellmann**

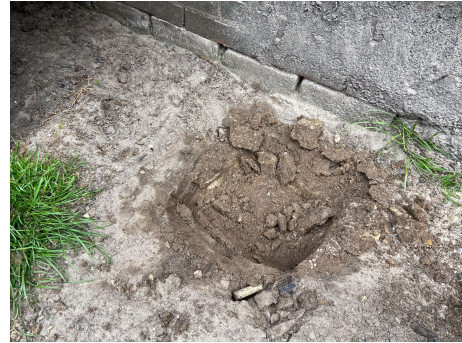
meetpunt 08  
21080418

type inspectiegat  
datum 19-05-2020  
boormeester A. Ellmann

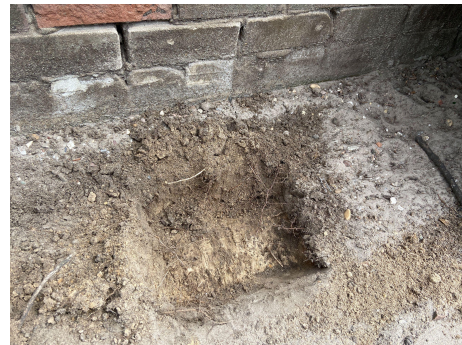
meetpunt 09  
21080419

type inspectiegat  
datum 19-05-2020  
boormeester A. Ellmann

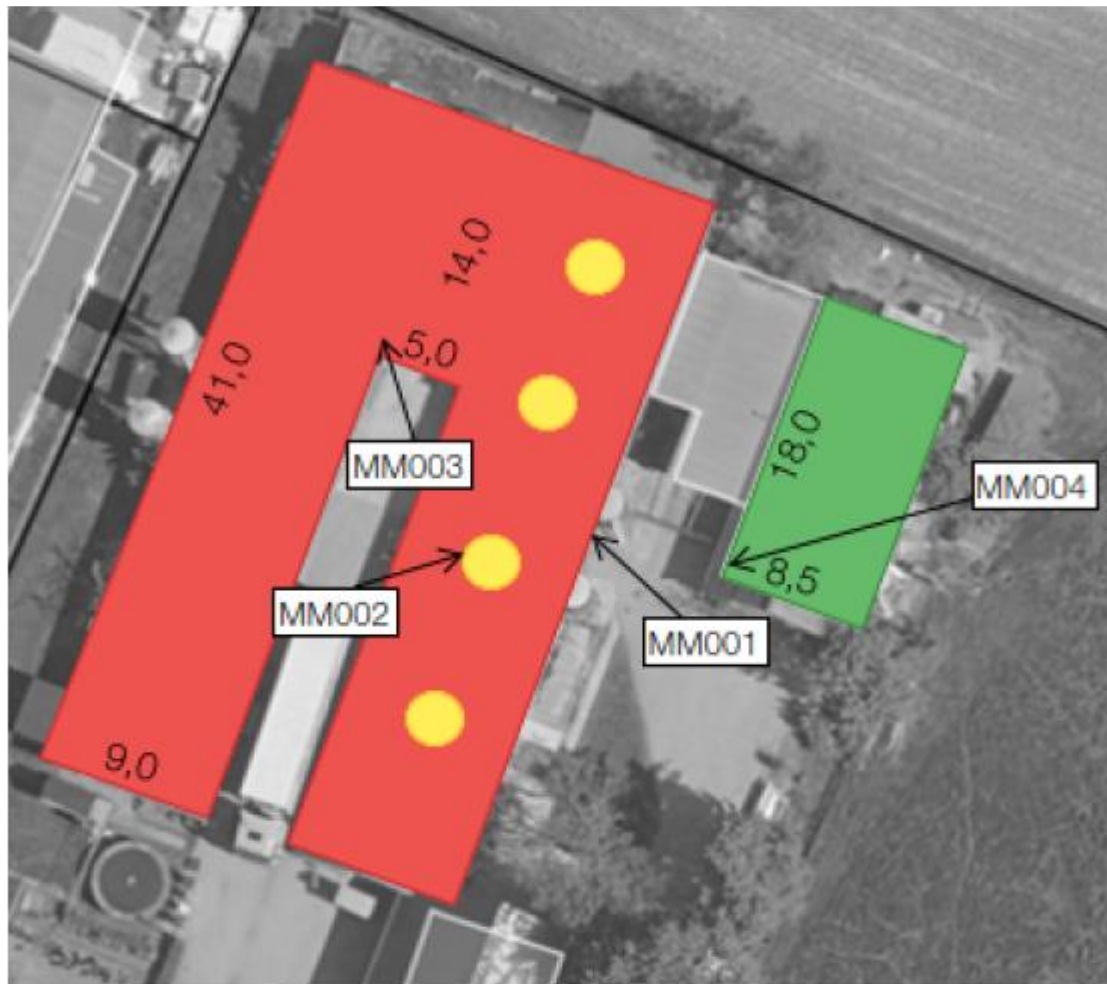
Onderzoekslocatie

1 Gebouwaanduiding

- Bron-1
- Bron-2
- Vrij-1
- Monsternamepunt
