**Verkennend bodemonderzoek  
ter plaatse van:**

**Reehorsterweg 27**

**te Ede Gld**

**181710**

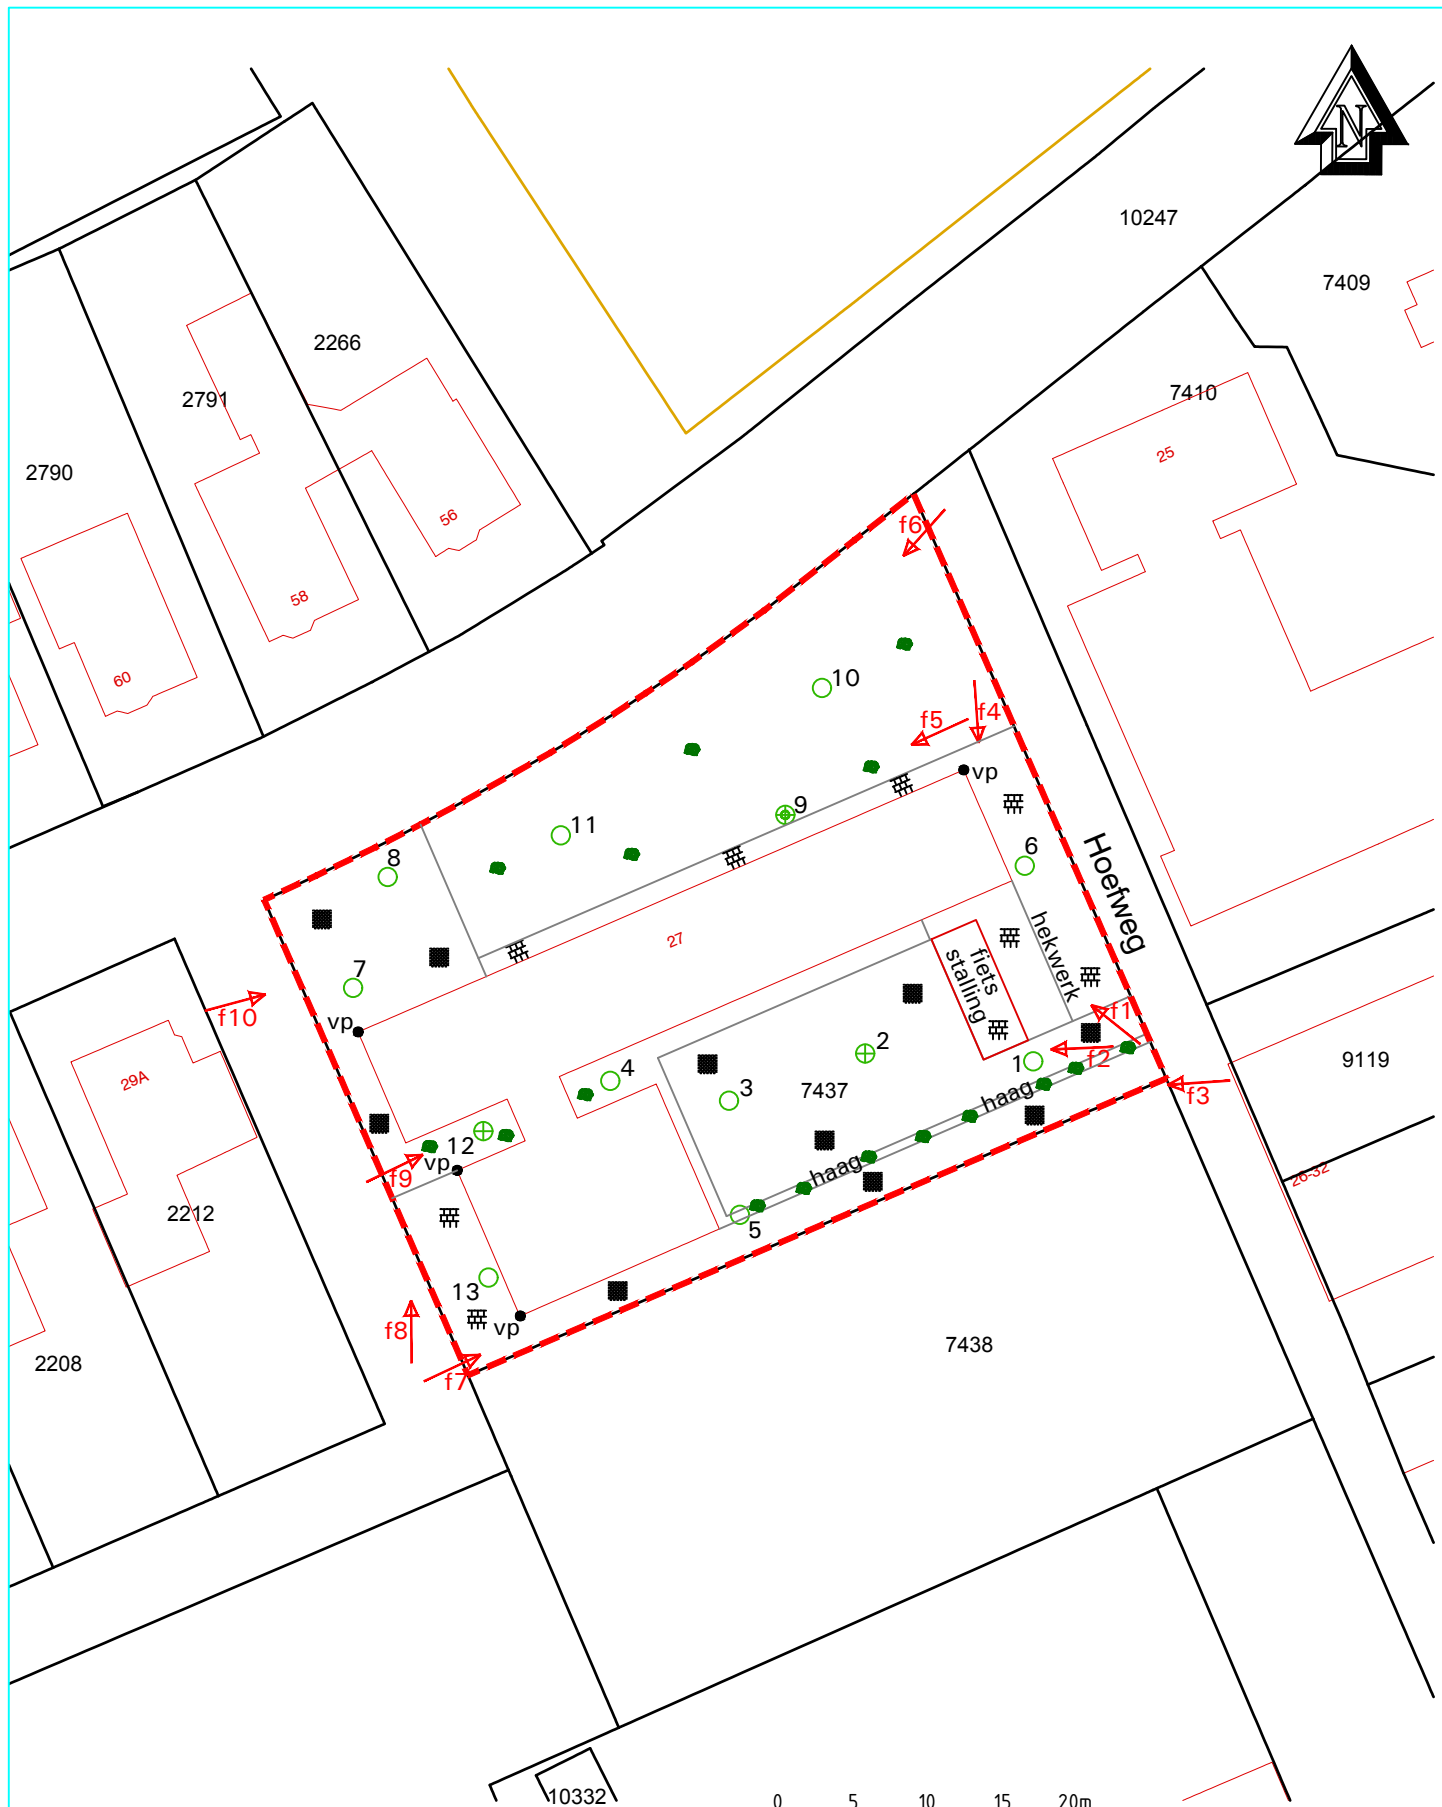
In bijlage 1.2 is een situatieschets van het terrein opgenomen met daarop aangegeven de ligging van de monsterpunten.

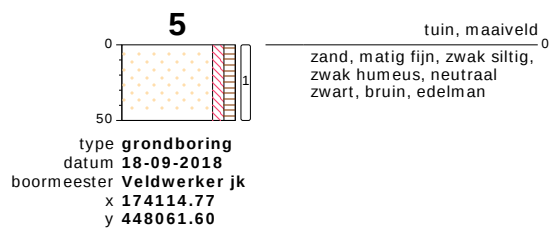
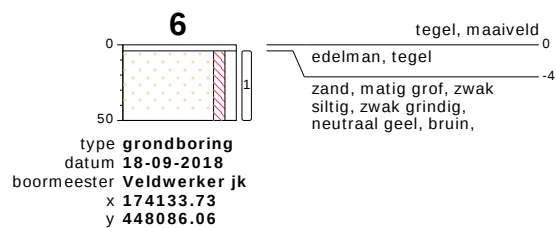
## bodemprofielen schaal 1:50

onderzoek **Ede**  
projectcode **181710**  
datum **25-09-2018**  
getekend conform **NEN 5104**  
pagina **2 van 5**

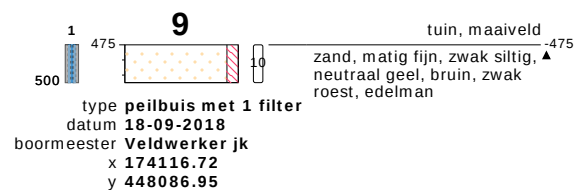
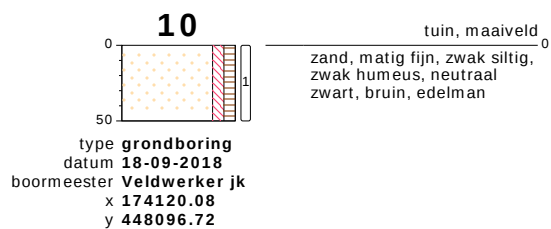
## bodemprofielen schaal 1:50

onderzoek **Ede**  
 projectcode **181710**  
 datum **25-09-2018**  
 getekend conform **NEN 5104**  
 pagina **3 van 5**

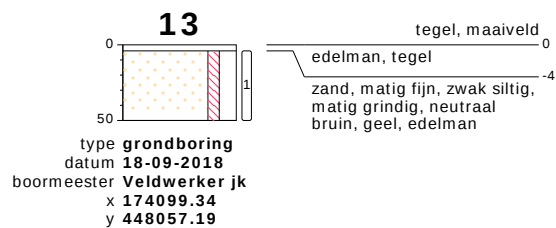
## bodemprofielen **schaal 1:50**

onderzoek **Ede**  
projectcode **181710**  
datum **25-09-2018**  
getekend conform **NEN 5104**  
pagina **4 van 5**
