## Ede – Nieuwe kazernelaan 2 Keuken- en kantinegebouw

Bouwhistorische (deel)verkenning

BAAC Rapport B-18.0320

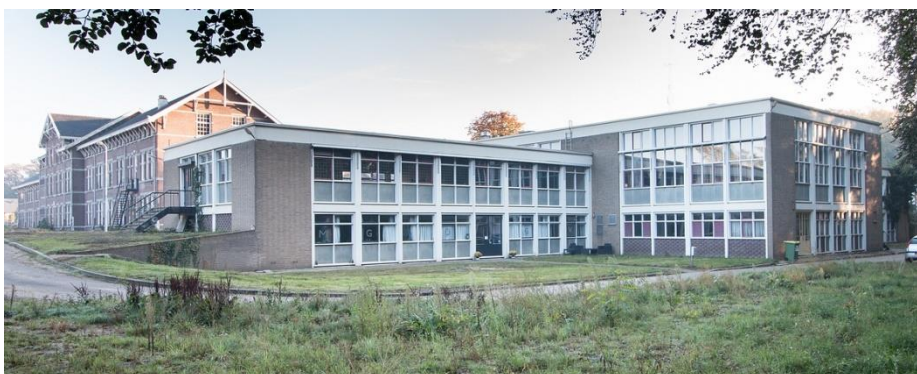
*Het gebouw op de dag van de veldverkenning.*

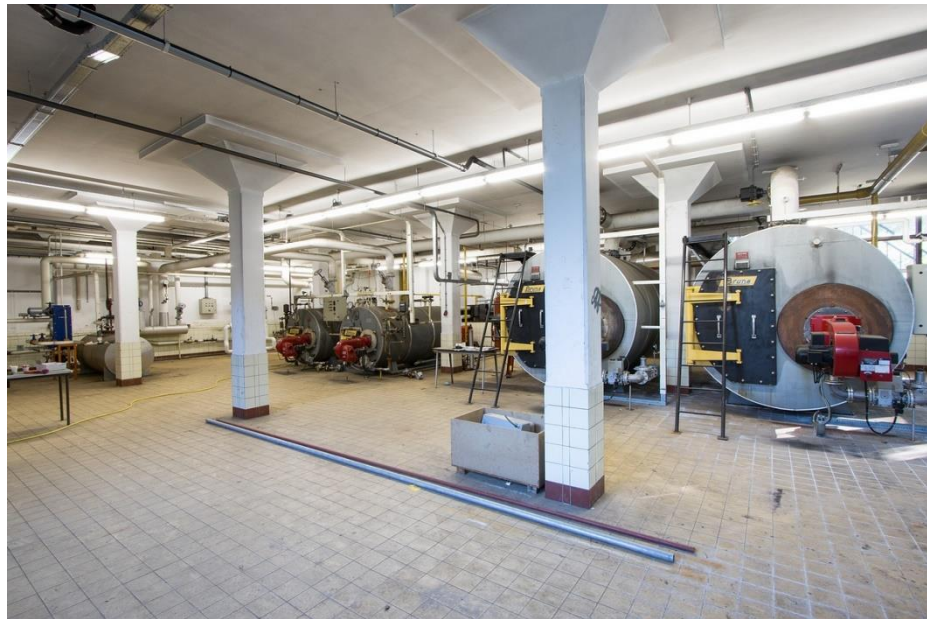
*Het ketelhuis met kolommen voorzien van paddenstoelkoppen onder de vloer van de eetzaal.*

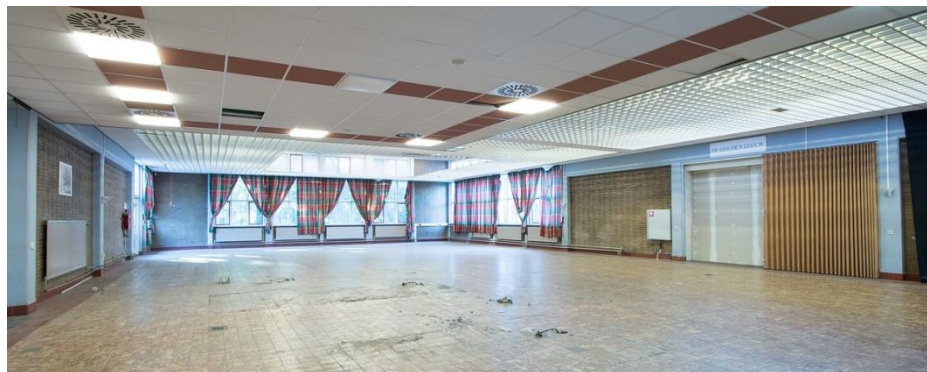
*De voormalige eetzaal, door het verlaagde systeemplafond is de hoogte van de ruimte aanmerkelijk gereduceerd.*

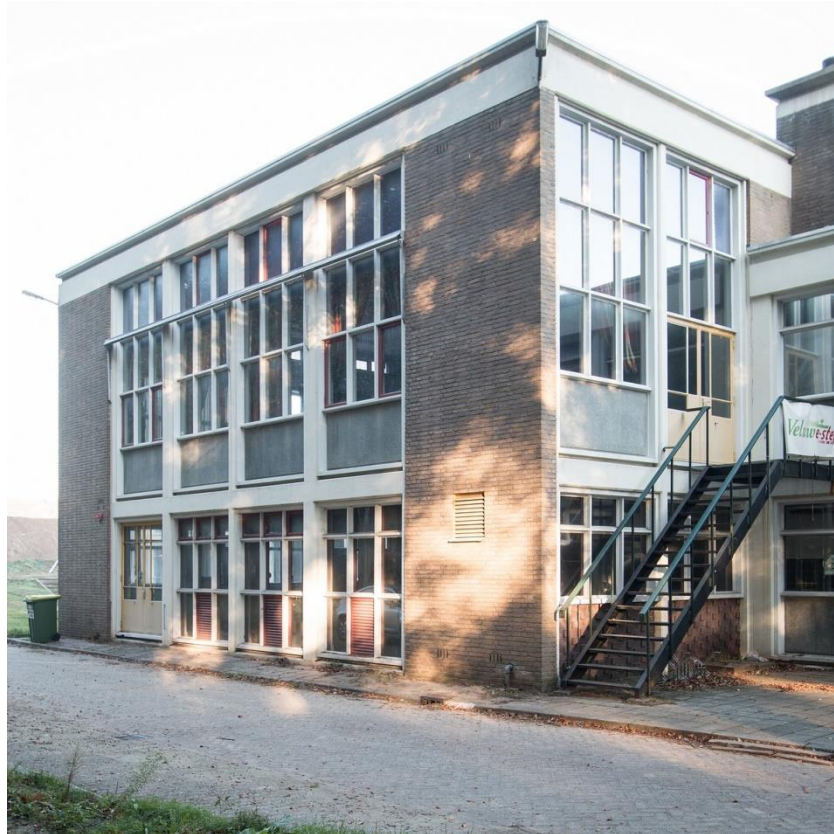
*In het exterieur is het functioneel onderscheid beperkt. De functie van ketelhuis is af te leiden uit ventilatieroosters. Boven het dak torenen nog twee schoorstenen van de ketels uit (niet zichtbaar op de foto).*

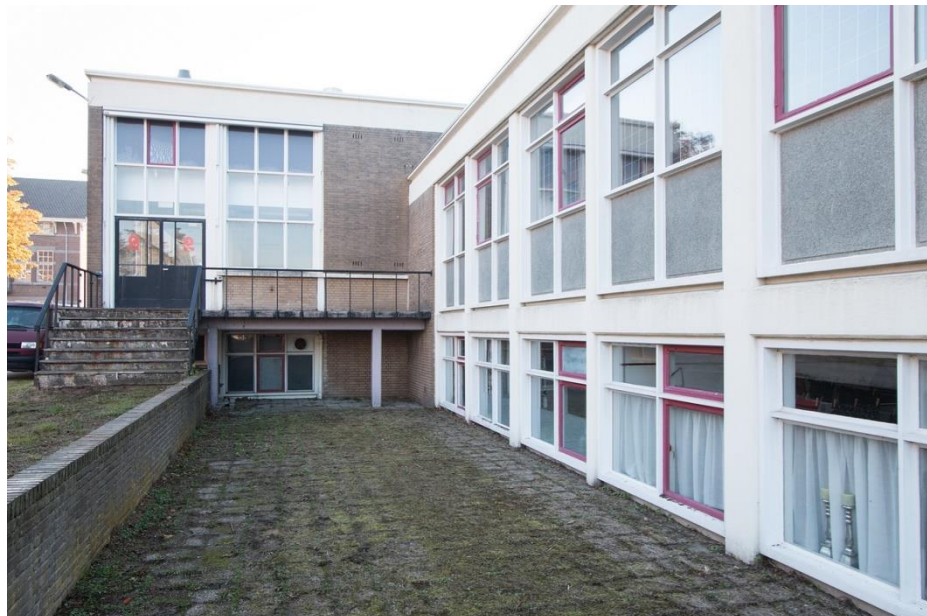
*Door het terrein te vergraven kon een min of meer volwaardige eerste bouwlaag (souterrain) worden gemaakt, al ontbreken hier natuurlijk wel borstweringen.*

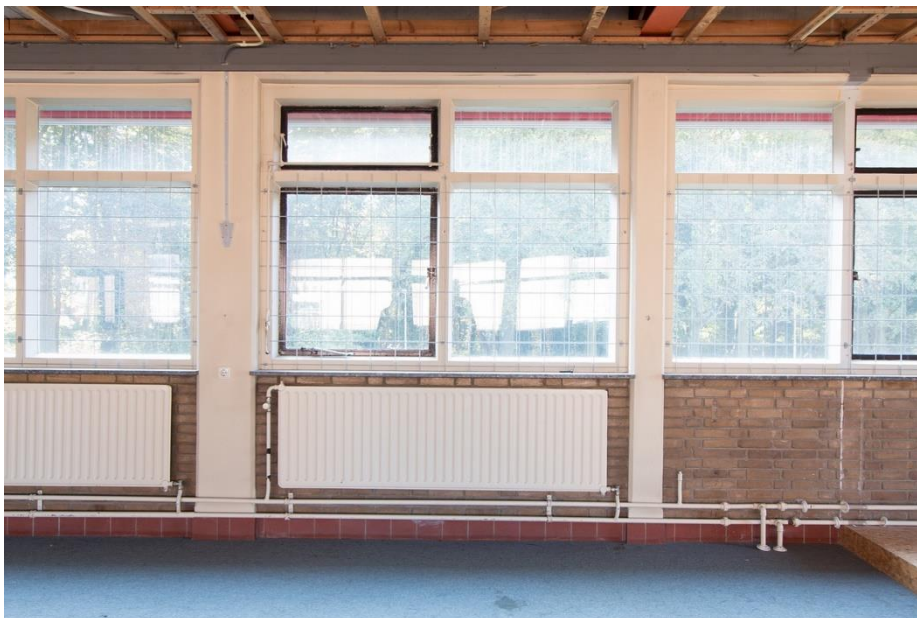
*In de voormalige korporaalseetzaal is de stahoogte minder groot. In de gevel zien we de gewapend betonnen kolommen en nog net de einden van de stalen balken die er zijn opgelegd.*

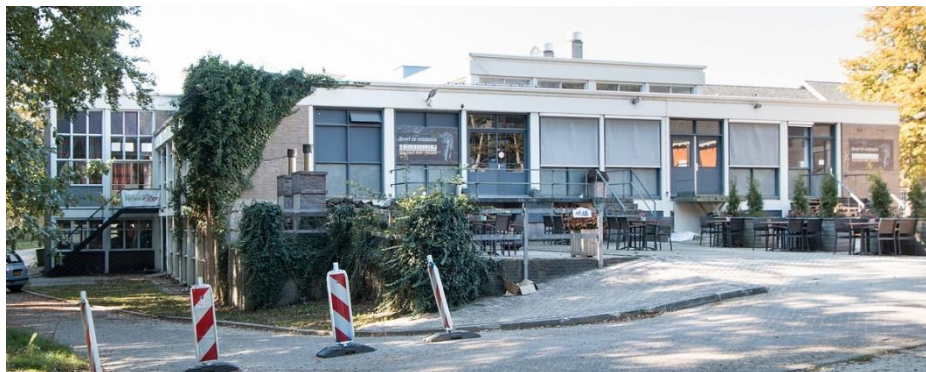
*Het gebouw vanuit het oosten gezien. Het bouwdeel hier heeft gedeeltelijk een verhoogd dak, namelijk daar waar oorspronkelijk de keuken was. De verhoging was nodig om op die manier voldoende daglicht de keuken in te brengen.*

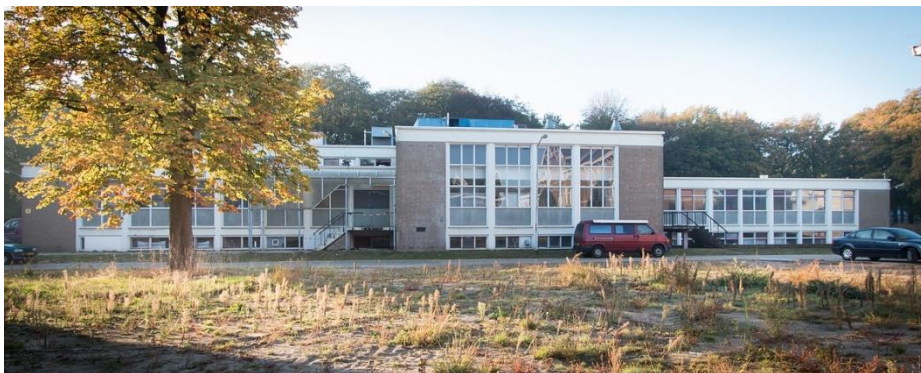
*De noordgevel van het pand, gericht op het hoofdgebouw van het kazernecomplex. Het gebouw lijkt hier uit de ondergrond op te rijzen, als gevolg van glooiing van het landschap. Behoudens toevoeging van aluminium luifel en wijziging kleurenpalet, verkeert de gevel in oorspronkelijke staat.*

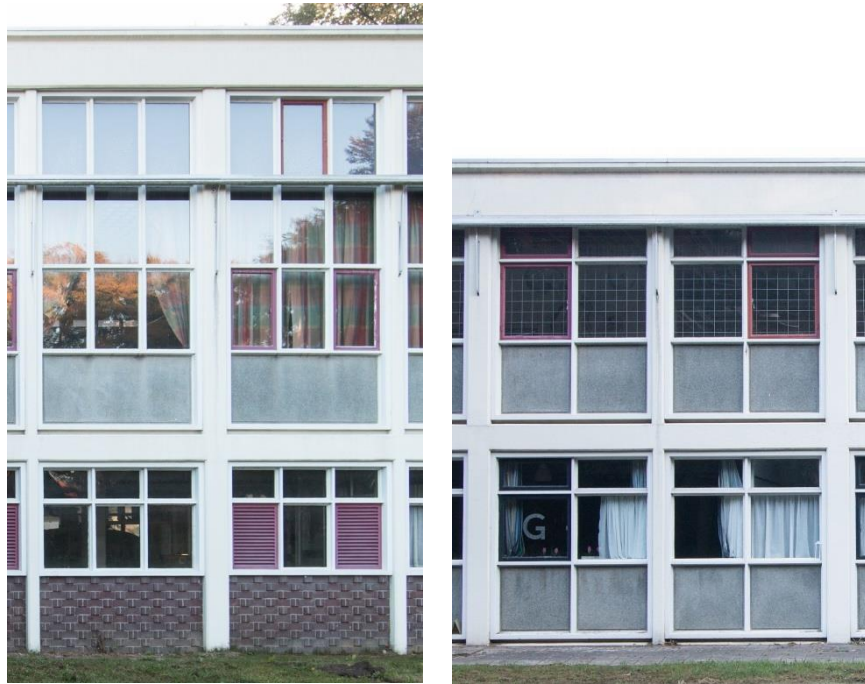
*Zelfde stramienmaat, maar differentiatie van de raamverdeling en de borstweringen.*

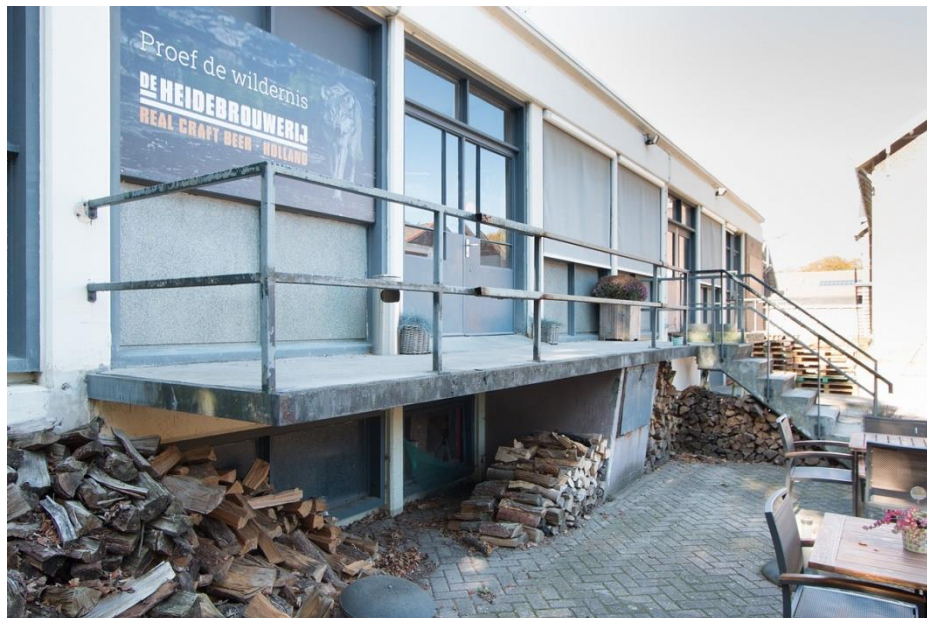
*Laadperron met vermoedelijk toegevoegde trap en hekwerk. Ter plaatse van de trap de secundaire toegangsdeur en kort daarvoor een laadluik waarachter oorspronkelijk een transportband stond opgesteld.*

Vergelijking van de **oostgevel** op tekening van 1962-1967 en de huidige toestand, brengt enkele wijzigingen aan het licht. Als eerste kan worden opgemerkt dat één pui is vervangen door een nieuw exemplaar, waarbij vensters zijn vervangen door deuren. De wijziging hangt samen met het maken van een kleine goederenlift en is vrij goed afleesbaar. Ter plaatse zijn kozijn en deuren namelijk in hout uitgevoerd. Een gewapend betonnen pui laat zich lastig aanpassen. Voor de aanlevering van goederen werd aanvankelijk gebruik gemaakt van het nog bestaande betonnen laadperron.

Een tweede wijziging is het maken van een balustrade om het laadperron en de betonnen trap waarmee het laadperron kan worden betreden. Mogelijk hangt het maken van de trapbalustrade samen met de plaatsing van de lift en eerder genoemde deur. De betonnen trap zelf is niet op de bouwtekeningen van het gebouw te zien, dus mogelijk een (vroeg) toevoeging of anders een wijziging van het bouwplan. De trap sluit aan op een hoekprofiel dat is aangelast aan de stalen rand die deel uit maakt van het laadperron. Keilbouten in de trap steken door het hoekprofiel en zijn hiermee door middel van moeren verbonden. Dit duidt op een faseverschil. Anders zou de trap meest waarschijnlijk zijn meegestort met het perron.

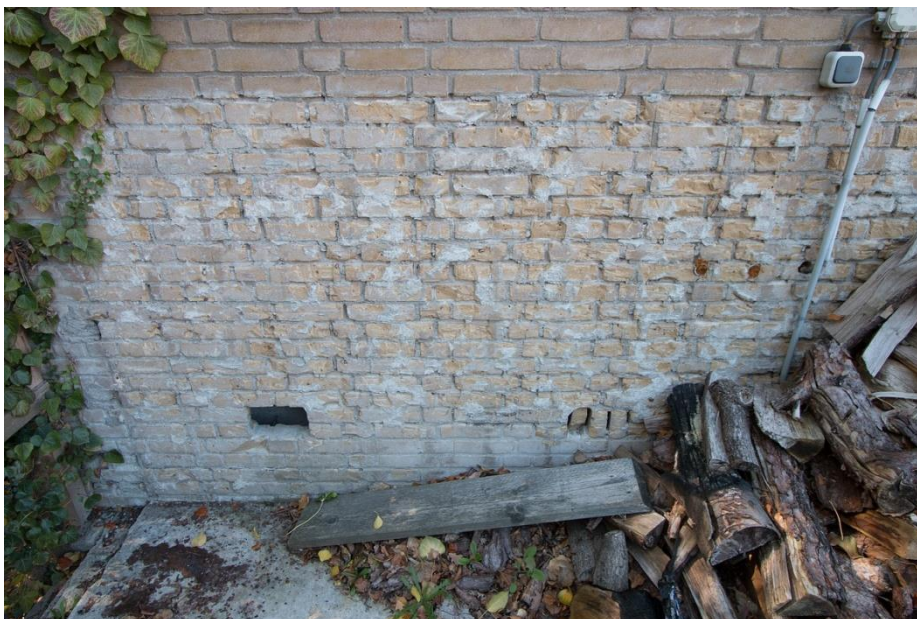
*Beschadigd metselwerk ontstaan als gevolg van sloop van een buitenberging.*

Ten derde kan hier worden gewezen op de sloop van een afvalberging die oorspronkelijk uiterst links op de gevel aansloot. De sloop tekent zich nog af in de vorm van afgehakt metselwerk, dat waarschijnlijk is ontstaan omdat muurtegels zijn afgebikt.

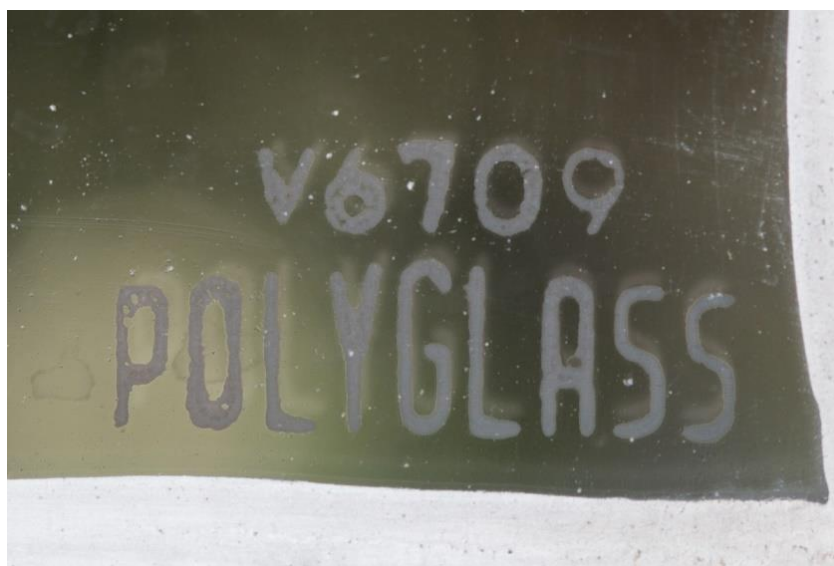
*Productiedatum en merknaam in het isolatieglas*

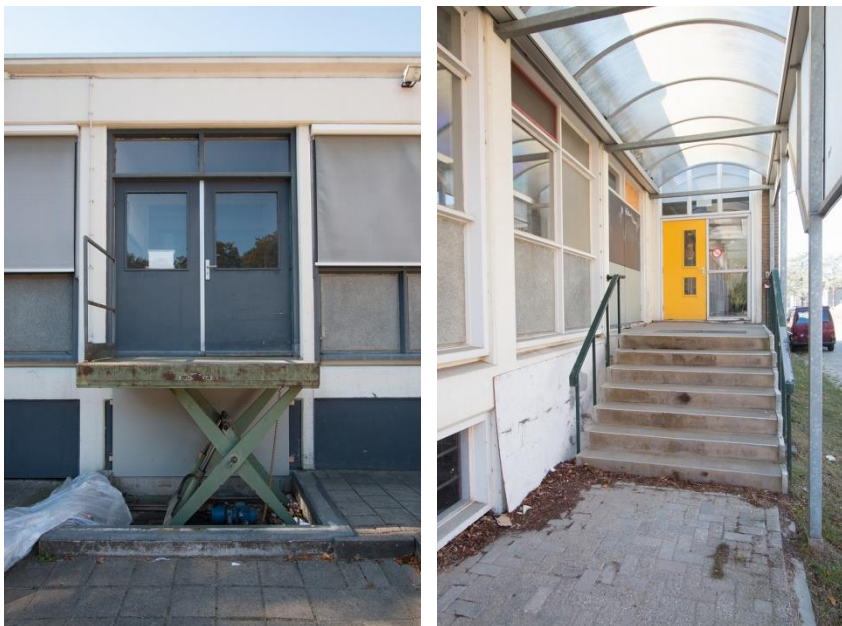
*Oostgevel, secundaire goederenlift aansluitend op een deurenkozijn dat in hout is uitgevoerd en dus van latere datum is. Rechts de secundaire luifel in aluminium tegen de noordgevel. Entreepartij vernieuwd met houten kozijn en houten deur.*

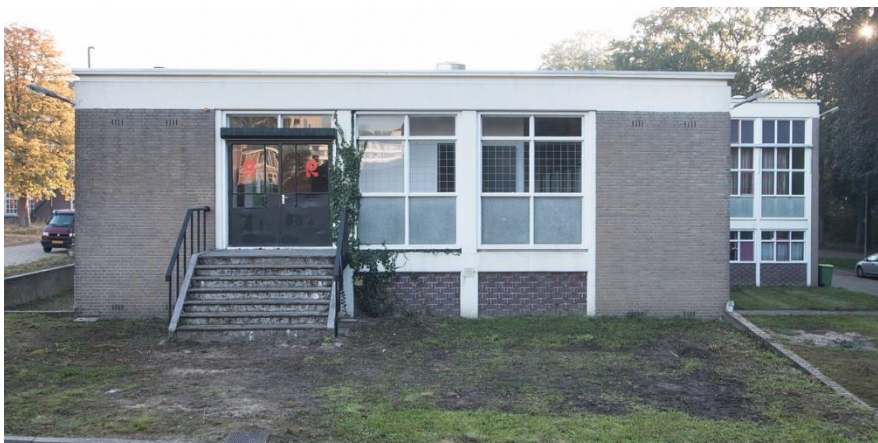
*De in het landschap verzonken westgevel is ondergeschikt aan de overige gevels. De entreepartij bood aanvankelijk toegang tot de korporealsmess. De beplanking van de trap dateert niet uit de bouwtijd.*

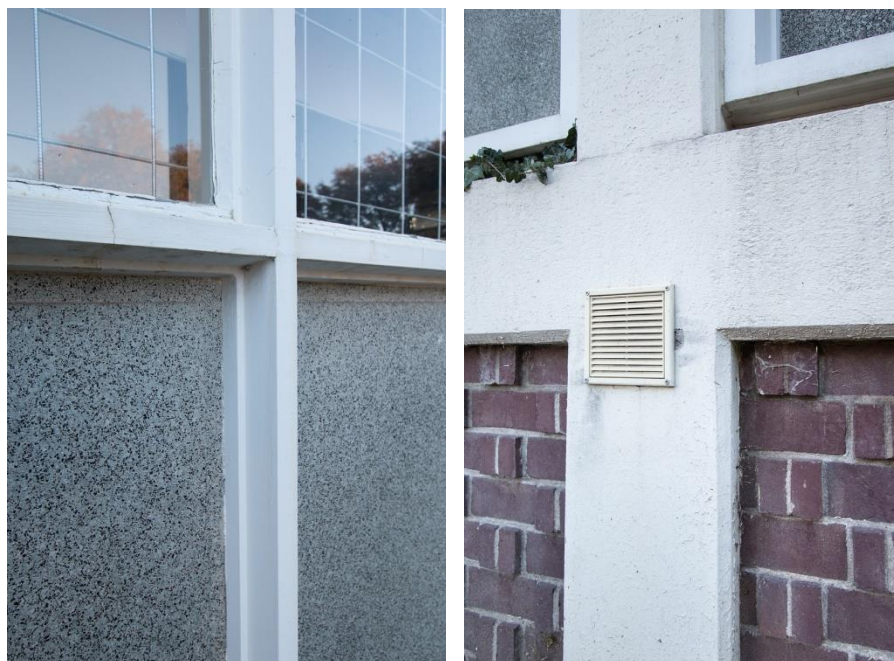
*Borstwering met steenslagpanelen in de gewapend betonnen kozijnen en rechts met siermetselwerk ter opvulling van het betonskelet.*

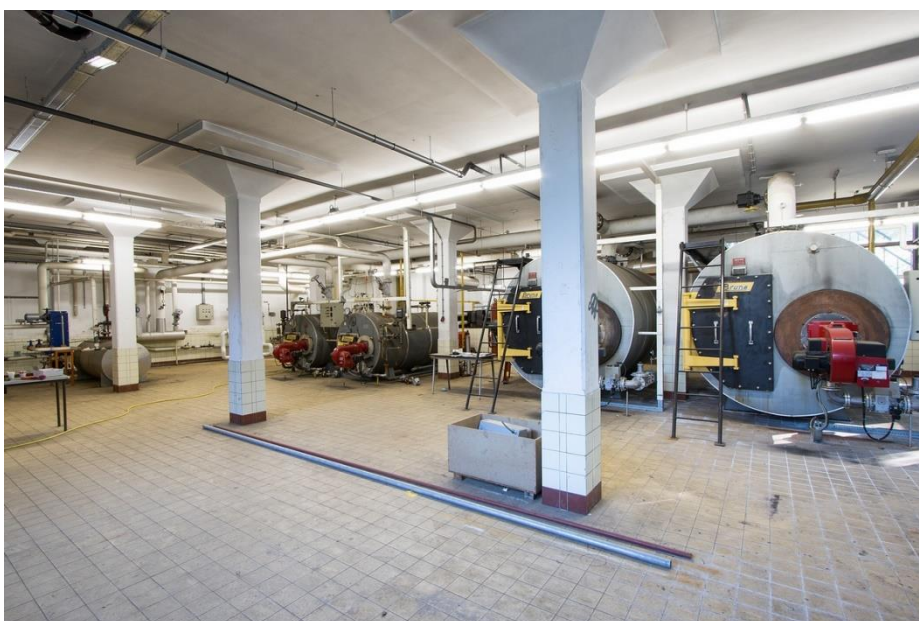
*Het ketelhuis verkeert goeddeels in oorspronkelijke staat. Veel van het installatiemateriaal is nog aanwezig en tegelafwerkingen stammen uit de bouwtijd.*

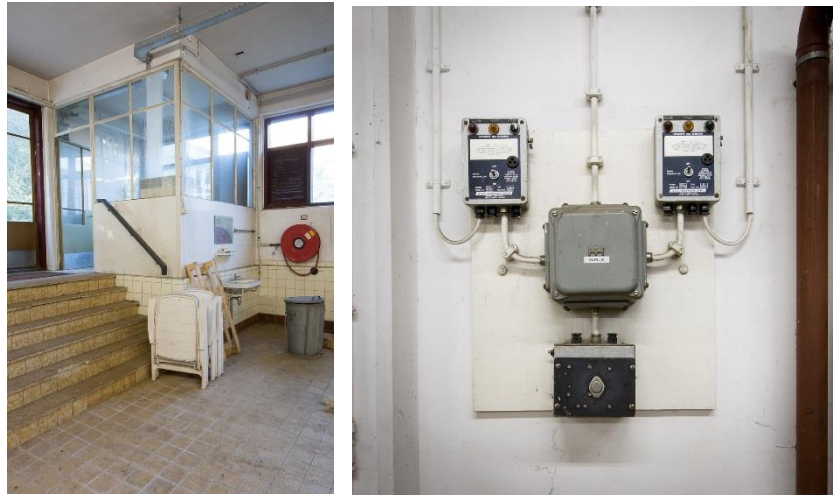
*Controleruimte in het ketelhuis en schakelmateriaal op de wand*

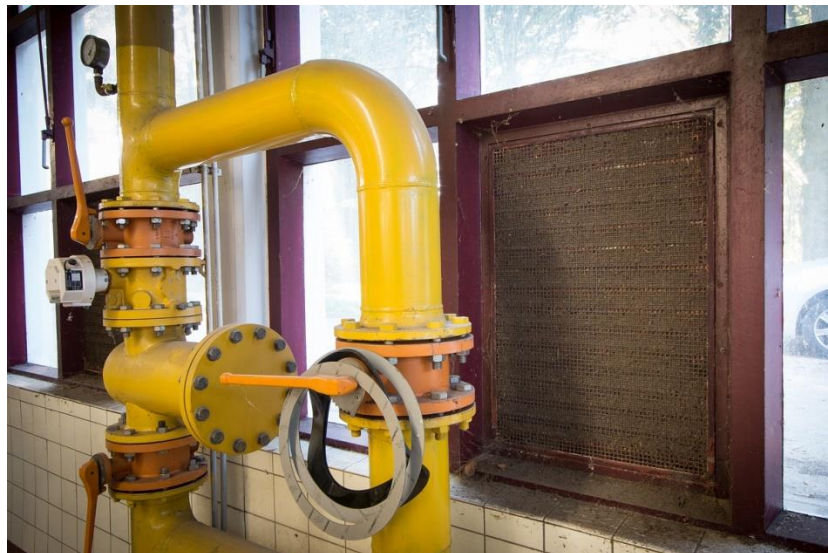
*Ventilatierooster in de gevel*

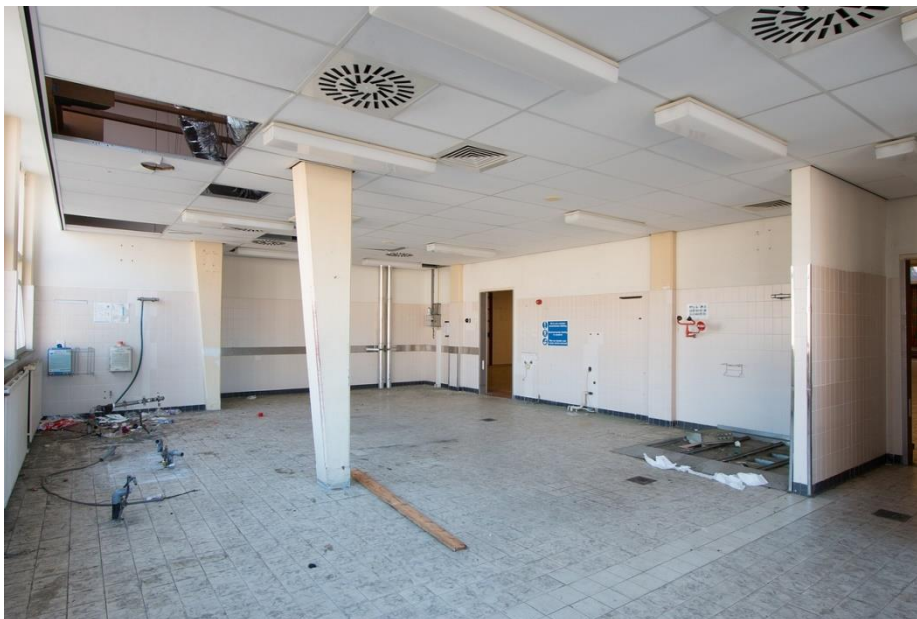
*Rechts van de kolommen was oorspronkelijk een spoelkeuken. Afwerkingen van vloer, wanden en plafonds op de foto dateren alle niet uit de bouwtijd (gangmuren tekenen zich niet af, het geleidingshek dat op de kolommen aansloot, evenmin). Boven het verlaagde systeemplafond bevindt zich een beschadigd stucplafond op steengaas, mogelijk nog uit de bouwtijd.*

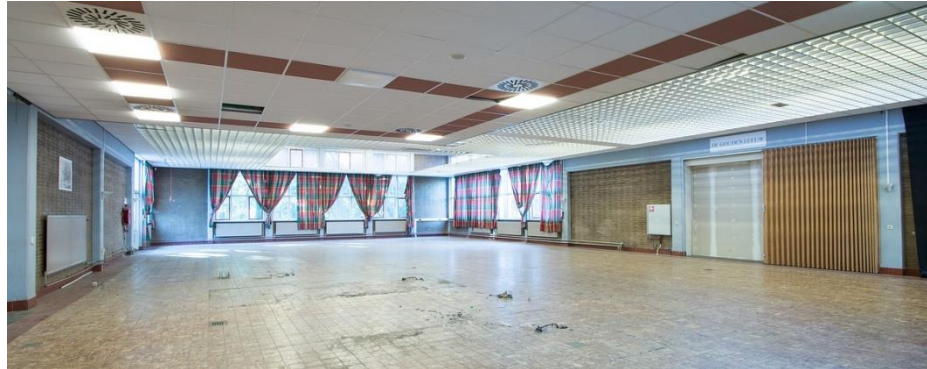
*De voormalige eetzaal maakt een gedrukte indruk vanwege het verlaagde systeemplafond dat onder andere zicht wegneemt op bovenramen aan de lange zijden. Plafond en bijvoorbeeld de harmonicadeuren dateren alle uit een verbouwfase.*

In de eetzaal stammen de vloertegels mogelijk nog wel uit de bouwtijd. Dat geldt ook voor het boardplafond dat tegenwoordig is weggewerkt doordat er onder een verlaagd plafond is aangebracht. In het interieur zijn vooral zaken aanwezig die van ná de bouwtijd dateren. Het gaat dan om gewijzigde deuren, harmonicawanden, brandhaspels en dergelijke. Vrij recentelijk nog is met kalkzandsteenblokken een wand opgetrokken tussen de voormalige eetzaal en de keuken van voorheen (nu brouwerij).

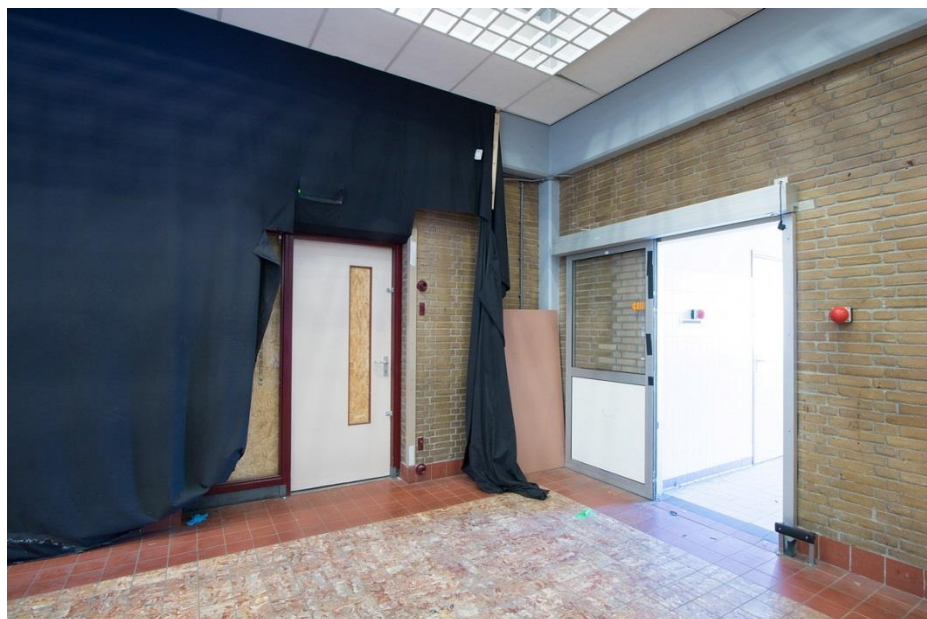
*Kleurverschil in het metselwerk bij de aluminium pui toont aan dat er in de voormalige eetzaal gewijzigd is. De deur links op de foto stamt ook niet uit de bouwtijd.*

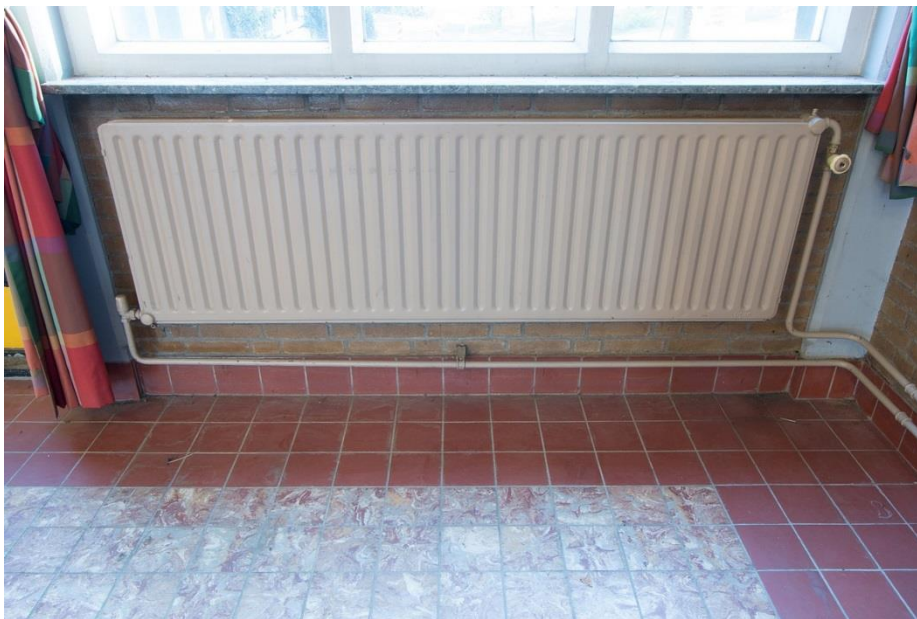
*Mogelijk nog oorspronkelijke vloer van de voormalige eetzaal. Radiatoren en vensterbanken dateren vermoedelijk eveneens nog uit de jaren zestig.*

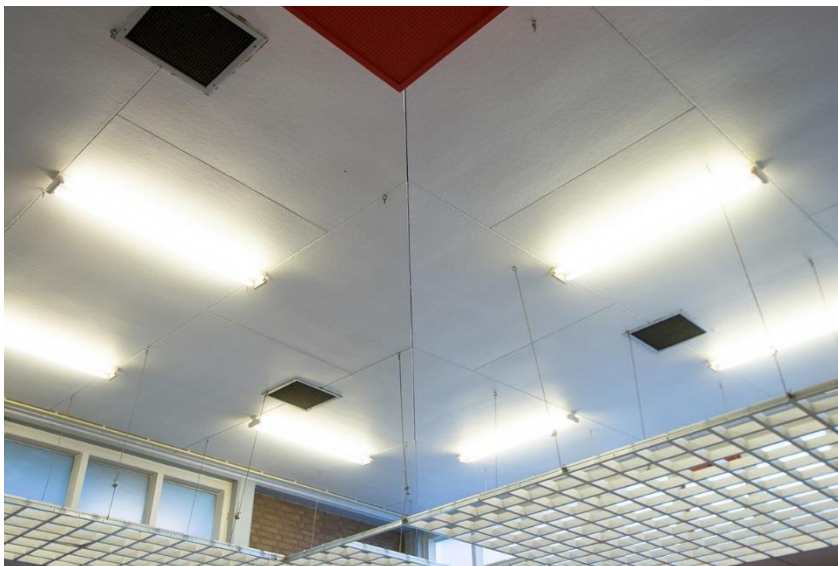
*Vermoedelijk oorspronkelijk boardplafond in de voormalige eetzaal.*

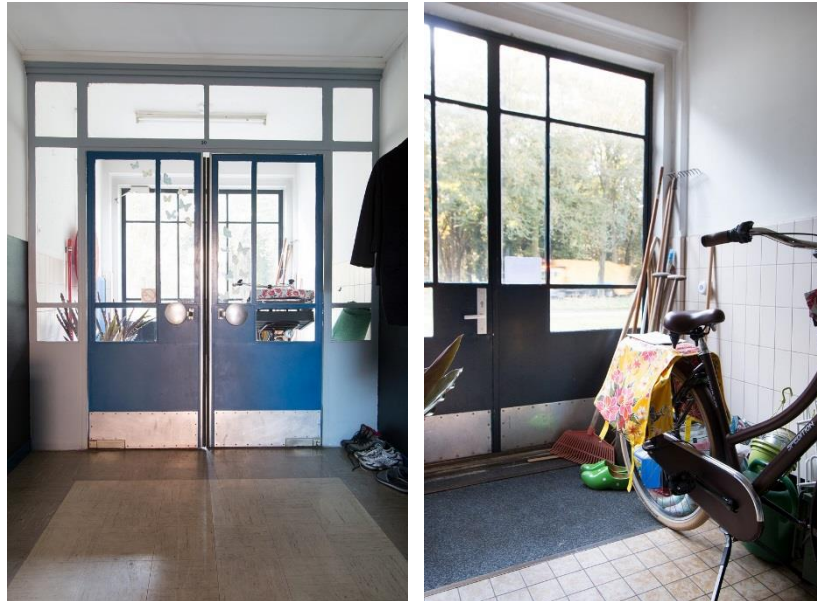
*Stalen tochtpui en links het tochtportaal met oorspronkelijke vloerafwerking.*

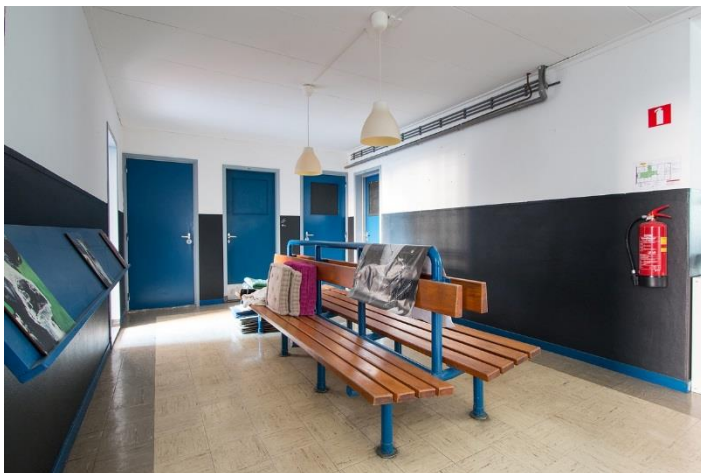
*Voormalige wachtruimte met redelijk zeldzame wachtbank.*

Vanaf het tochtportaal opent zich een dwars georiënteerde wachtruimte waaraan de meeste van de overige vertrekken grenzen. De ruimte is zonder moeite als wachtruimte herkenbaar, vanwege de hier nog aanwezige, oorspronkelijke zitbank centraal in de ruimte. Het is een element dat al een zekere zeldzaamheidswaarde vertegenwoordigt. Het frame is uitgevoerd in staal, de zitting en rugleuning in hout. De oorspronkelijkheid is onder andere af te leiden van bouwtekening. In de ruimte ligt een vloer van Colorflorvinyl, een product dat omstreeks 1950 op de markt werd gebracht. Het zijn fraaie, maar ook lastige vloeren, omdat er in tegels en onderlaag asbest is verwerkt. De wanden zijn voorzien van een zwart geschilderde lambrisering boven een blauw geschilderde plint en onder een tegellijstje dat in de kleur van de lambrisering is geschilderd. De kleurstelling zal niet oorspronkelijk zijn. Aanvankelijk keek men in de ruimte tegen de onderkant van de betonnen verdiepingsvloer. Nu is dat niet meer het geval omdat onder deze vloer een verlaagd gipsplafond is aangebracht ter verbetering van isolatie van warmte en demping van geluid.

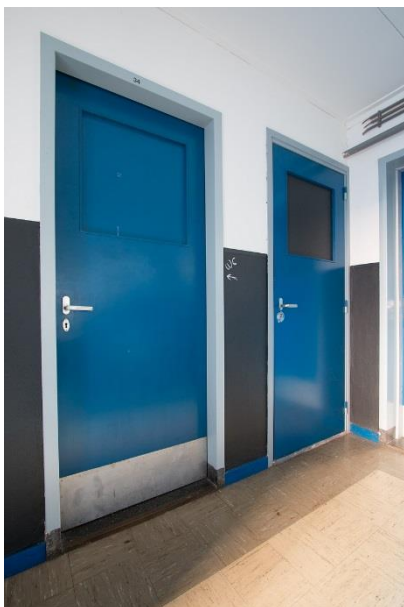
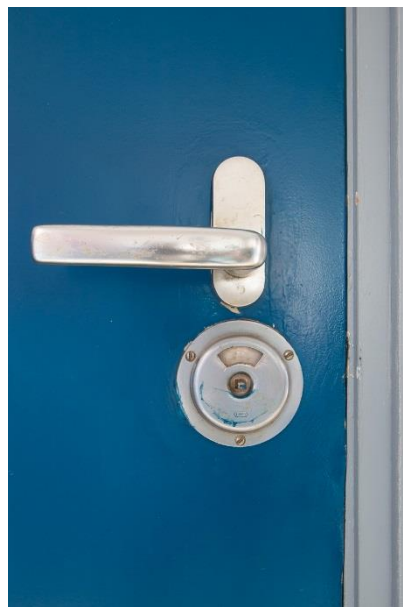
*Oorspronkelijke deur (links) en toegevoegde deuropening rechts daarvan, toegang gevende tot toiletten.*

De kamerdeuren zijn alle identiek aan elkaar. Het zijn eenvoudige deuren, vlak met een enkel raam. Toch moet er sprake zijn van een verschil in fase, wanneer we de huidige toiletgroep vergelijken met de toiletgroep op tekening (1962-1967). Op tekening zien we een enkele toegangsdeur voor een voorportaal met twee urinoirs geflankeerd door toiletten. Dat de situatie conform tekening is uitgevoerd, is afleesbaar aan de tegelvloer die aantoont dat het voorportaal bestaan heeft. De urinoirs hebben plaats gemaakt voor een derde toilet, mogelijk om op die manier een damestoilet te kunnen realiseren. Met het bijplaatsen van twee deuren in de scheidingmuur met de wachtruimte zijn twee wasbakken komen te vervallen. De kamerdeuren hebben veelal nog het oorspronkelijke hang- en sluitwerk. De 'jaren zestig' komen het beste tot uiting in de vormgeving van de krukstellen.

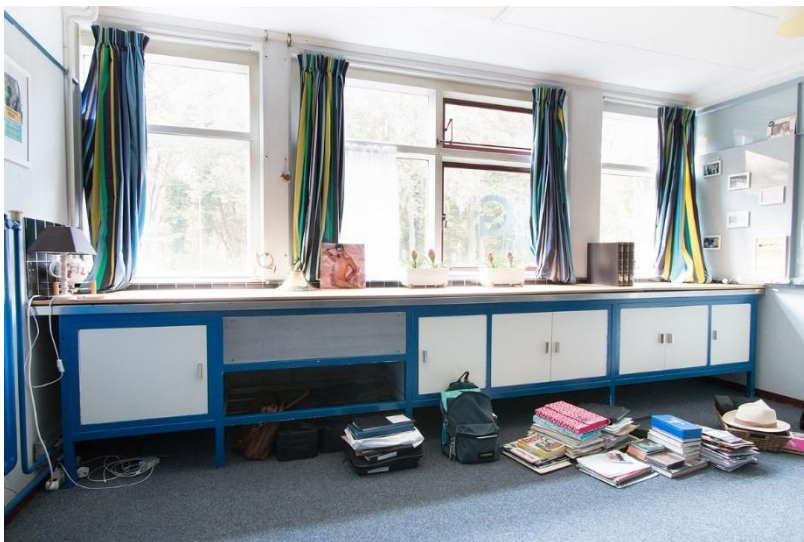
*Keukenblok dat al te zien is op de bouwtekening uit 1962-1967.*

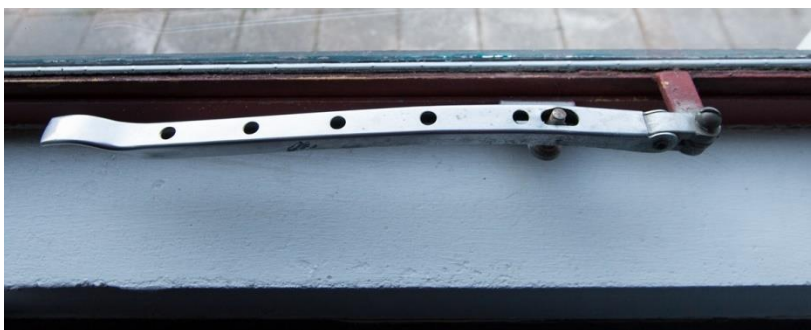
*Raamuitzetter, zeer eenvoudig qua vormgeving.*

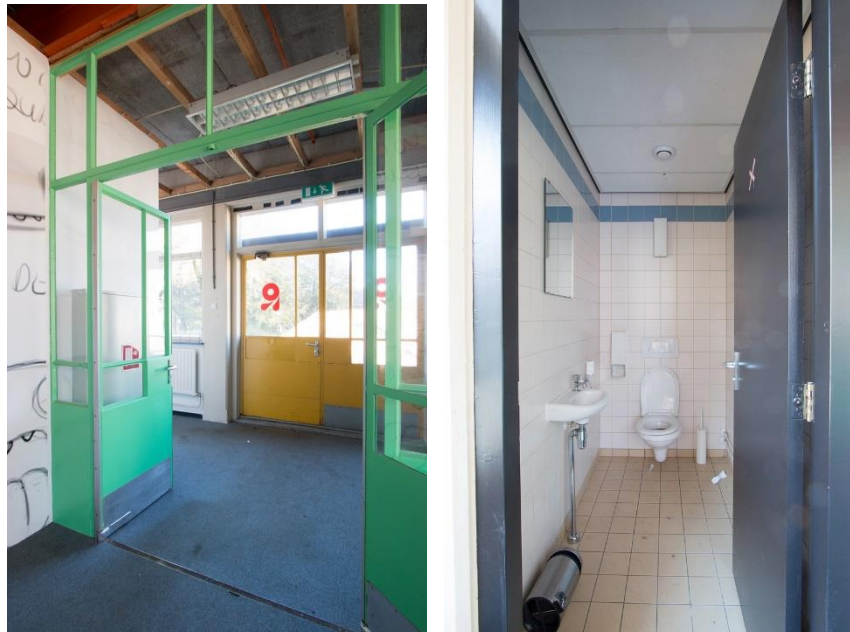
*De voormalige entree en garderobe vanuit de zaal gezien. Rechts de gemoderniseerde toiletgroep.*

De toegang tot de verdieping is van oudsher te vinden in de korte kopgevel van het bouwdeel. Men loopt via de stalen deuren een smalle ruimte in waarvan de oorspronkelijkheid nog kan worden bepaald aan de hand van de stalen puin in de binnenwand. Oorspronkelijk waren hier kapstokken gesitueerd die gebruikt werden door de korporaals. Deze konden vanuit de garderobe hun eigen mess betreden.

Aangrenzend bevindt zich ook een toiletgroep voor de korporaals. Deze groep is naderhand sterk gemoderniseerd.

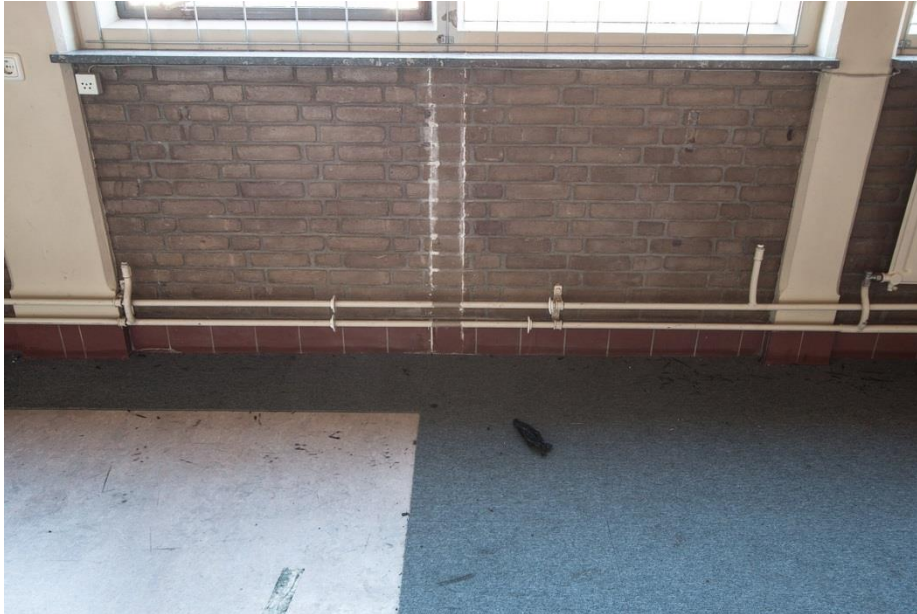
*Vloerafwerkingen en tegelplint die wijzen op een nog verborgen tegelvloer.*

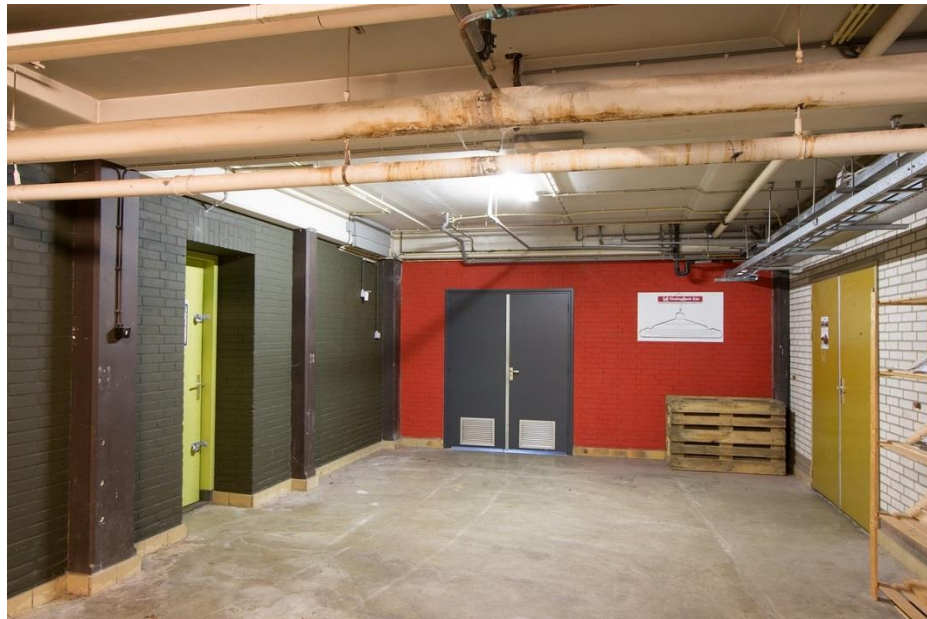
*Onderste bouwlaag van het oostelijke bouwdeel.*

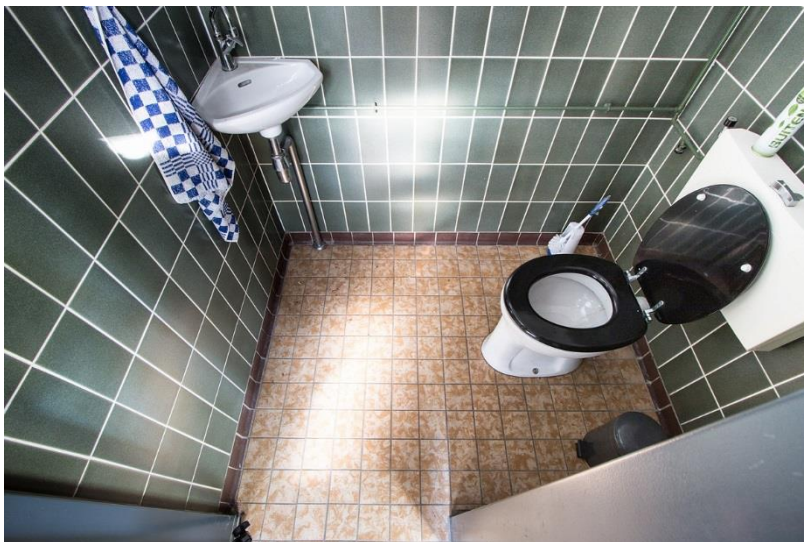
*Niet oorspronkelijk toilet in het westelijke bouwdeel.*

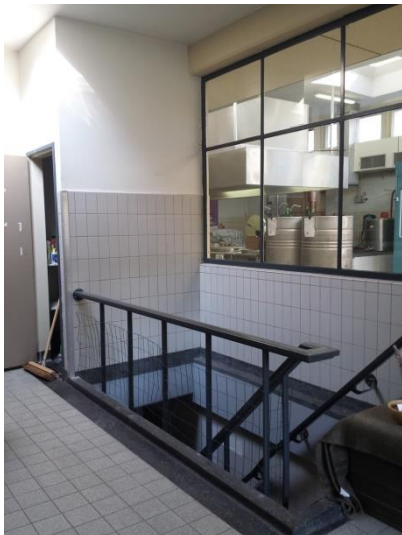
*Hal met trap en stalen pui. Rechts een keukenblokje. Opnamen uit 2014.*

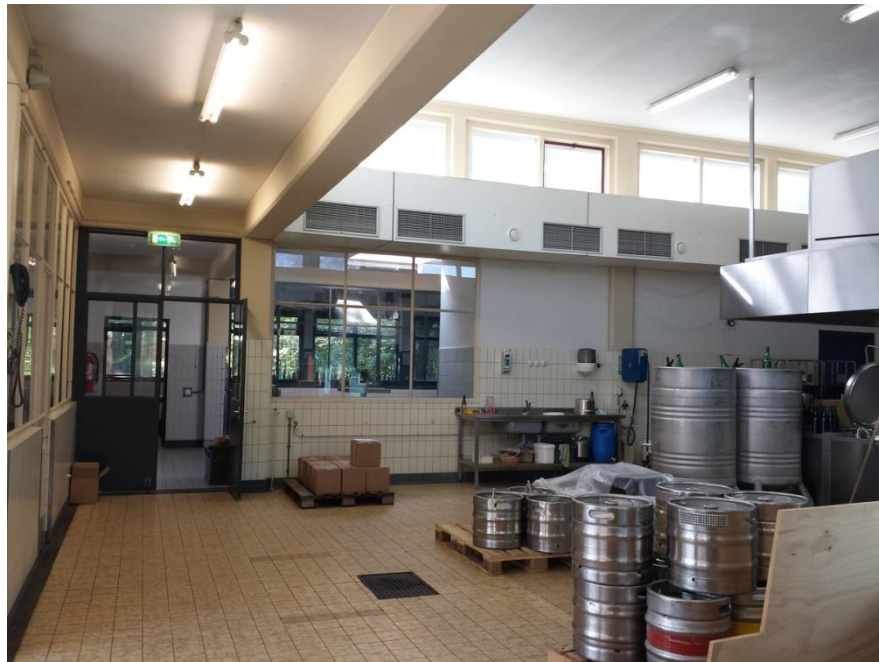
*Centrale keuken van het gebouw. Om deze ruimte zijn alle andere vertrekken gegroepeerd. Let ook op de bovenramen en de plaatselijke verhoging van het platte dak.*

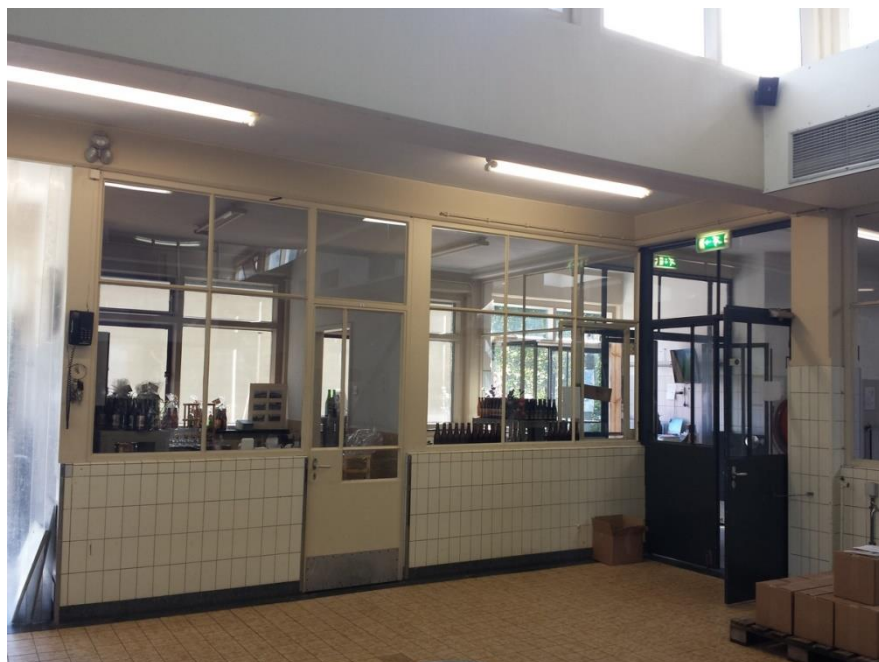
*Op basis van de opnamen is niet met zekerheid te stellen of vloer- en wandbetegeling uit de bouwtijd dateren. Opname 2014.*

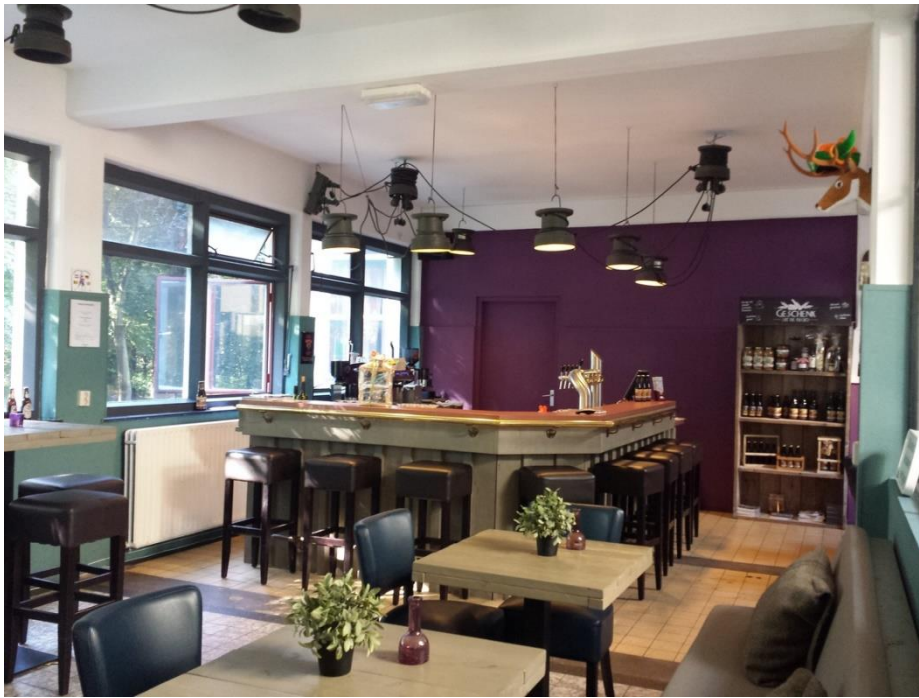
*Bar in het huidige proeflokaal. Opname 2014.*

Afgaande op tekeningen van de bestaande toestand en een aantal interieurfoto's die gemaakt zijn in 2014, zijn er in de bovenste bouwlaag nog verschillende elementen en afwerkingen uit de bouwtijd bewaard gebleven. De inpandige structuur is ook nog goeddeels intact. Op de foto's zijn onder andere een keukenblokje, stalen puilen, binnendeuren, vloerafwerkingen en een trap uit de jaren zestig te zien. De ruimte die nu als proeflokaal dient, heeft een bar die naar verluidt afkomstig is uit de korporaalsmess. Op de tekeningen uit 1962-1967 is die bar overigens niet getekend.

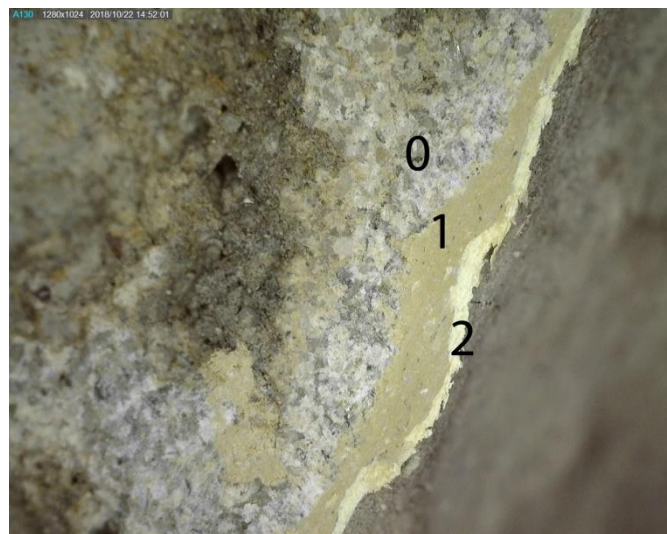
*Microscoopopname kleurentrap C van een monster afkomstig van één van de kolommen. Door de lamp van de DinoLite kleurt het groen wat lichter en het wit wat geel.*

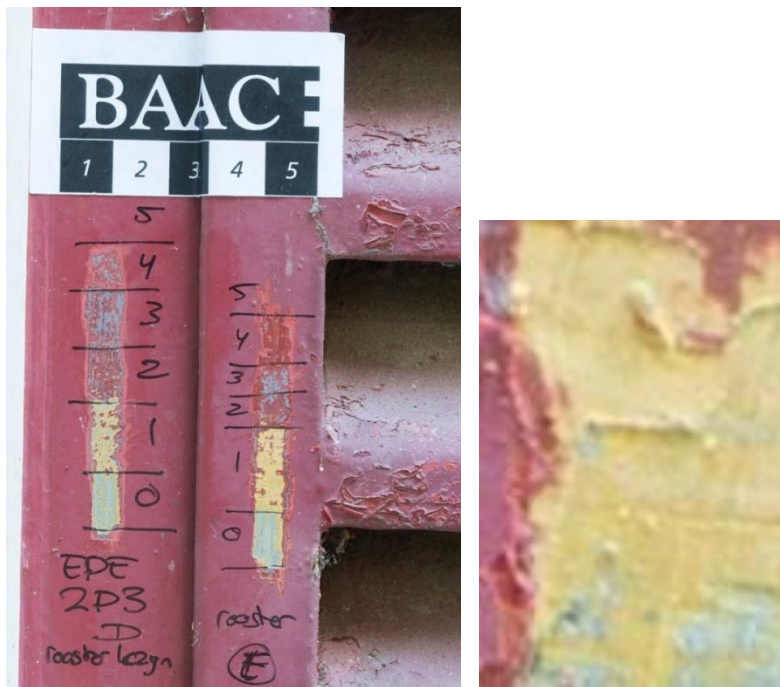
Op één van de roosters in de zuidgevel zijn ook kleurentrapjes gemaakt, één op het stalen rooster zelf, één op het stalen kozijn. De laagopbouw blijkt op beide onderdelen identiek. Met als oudst aanwezige laag twee lagen geel (1). In afwijking tot het geel dat we al op de deur van het ketelhuis aantreffen, gaat het hier om twee lagen die moeilijk van elkaar zijn te scheiden. De onderste laag, die duidelijk donkerder is, is moeilijk vrij te leggen. Hierna vindt opeenvolging plaats met rood

(2), grijs (3) en weer rood (4). Het groen dat we op de deur aantreffen, is hier dus overgeschilderd met roodtinten.

*Twee kleurentrapjes (D en E) op het stalen rooster in de zuidgevel en het kozijn waarin het is aangebracht. Rechts een uitsnede met de twee tinten geel.*

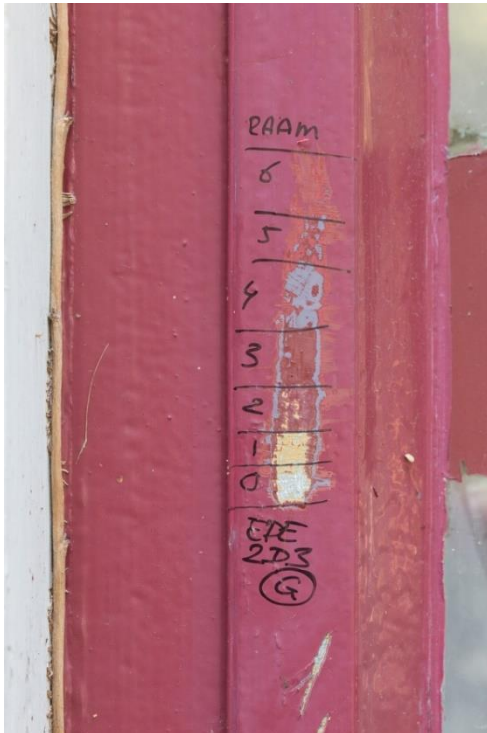
Kleurentrap G is aangebracht op één van de stalen ramen in de zuidgevel van het gebouw. De opbouw is gelijk aan de opbouw van het gevelrooster. Een dubbele gele laag (1) wordt gevolgd door roodtinten (2, 3, 5 en 6) afgewisseld met één grijze laag (4). We hebben hier tussen de gele en de grijze laag met de nodige moeite twee lagen rood (2 en 3) bloot kunnen leggen. Het is goed mogelijk dat de opbouw bij het rooster identiek is, maar dat we hier één van de rode lagen hebben gemist.

*Stalen raam in de zuidgevel van het gebouw met kleurentrapje G.*

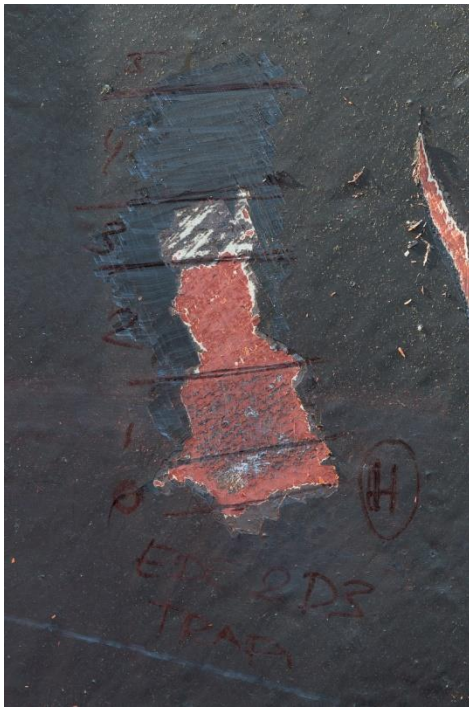
De stalen brandtrap tegen de zuidgevel heeft op de trapboom 4 of 5 lagen verf. Wij zijn er niet zeker van of tussen het staal (0) en de rode laag (2) een donkergroene verflaag aanwezig is. De microscoopopname bood hier ook geen uitkomst. Zeker is dat het rood gevolgd wordt door een witte grond, waarop twee lagen donkergroen zijn aangebracht (lagen 4 en 5). Dat de witte grondlaag is aangebracht op de rode verf, maakt aannemelijk dat die rode laag een toplaag is en geen grondlaag. Zie ook kleurentrap J, aangebracht op één van de trapspijlen.

*Kleurentrapje H met groene en rode afwerklagen en een witte grondverf daartussen.*

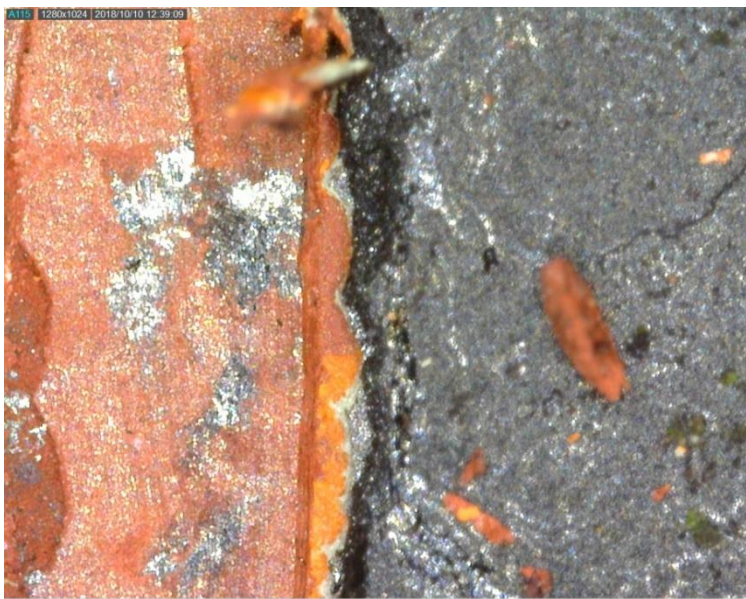
*Microscoopopname ten behoeve van kleurentrapje H. Opbouw van links naar rechts.*
