## Ede – Nieuwe kazernelaan 2 Keuken- en kantinegebouw

Bouwhistorische (deel)verkenning

BAAC Rapport B-18.0320

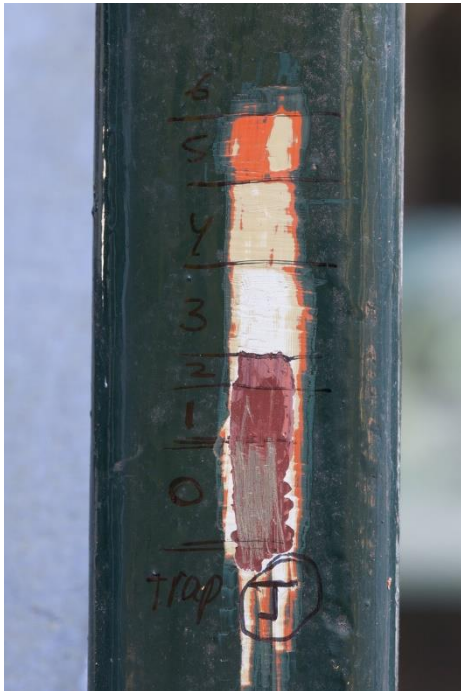
Op één van de trapspijlen van de brandtrap bij de zuidoostelijke gevel is ook een kleurentrapje gemaakt, kleurentrap J. Verwacht werd dat we hier eenzelfde soort opbouw zouden aantreffen als op de trapboom (kleurentrap H), maar dat bleek

niet het geval. Op de spijlen zijn meer afwerkklagen aangetroffen, zes in getal. De oudst aangetroffen kleur is een dieprode kleur (1), gevolgd door een lichte (mogelijk opgeschuurd) rood (2). Daarop volgt een witte (3, waarschijnlijk een gronding), een crèmekleurige (4), een oranje (5) en tenslotte het huidige groen. Omdat het lagenpakket hier dikker is dan op de trapboom, bestaat het vermoeden dat de trapboom een keer is kaal gemaakt op de plek waar het kleurentrapje werd aangebracht.

*Kleurentrap J op één van de spijlen van de brandtrap tegen de zuidgevel.*

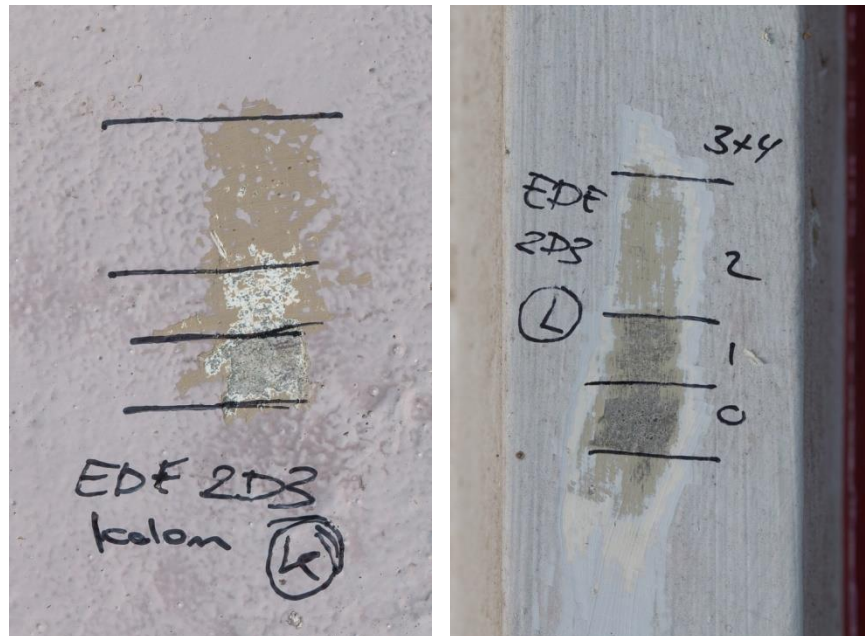
In de noordgevel is onder het betonnen trapbordes een aantal kleurentrapjes gemaakt. De eerste (K) op één van de betonnen kolommen. Het materiaal lijkt ook hier donkergroen van kleur te zijn. Gevolgd door een witte gronding en een legergroene kleur alvorens de huidige grijzige toplaag werd aangebracht. Een kleurentrapje (O) werd ook aangebracht op een hier aanwezig, beschut venster van staal. Dit leverde eenzelfde resultaat op als eerdere stalen vensters. Dat geldt ook voor de betonomlijsting om de vensters (kleurentrapje L) waar als oudste kleur groen werd aangetroffen en het betonskelet (kleurentrapje M) en de betonomlijsting daarin (kleurentrapje N).

Kleurentrap K, kolom onder trapbordes noordgevel. Rechts kleurentrapje L op de betonomlijsting van een venster in de westgevel (onder het trapbordes).

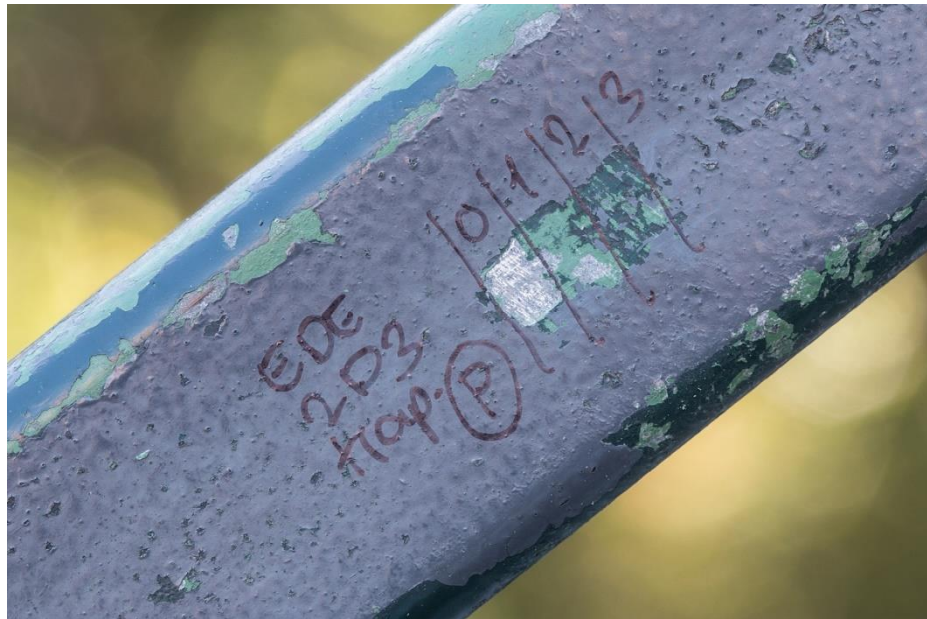
In de oostgevel is op de handlijst van een stalen trap nog een kleurentrapje (P) aangebracht. Hierop zijn slechts drie lagen verf aangetroffen. De oudste is een gifgroene kleur. De trap is vermoedelijk een latere toevoeging.

*Kleurentrapje P op de handlijst van een trap aan de oostzijde van het gebouw.*

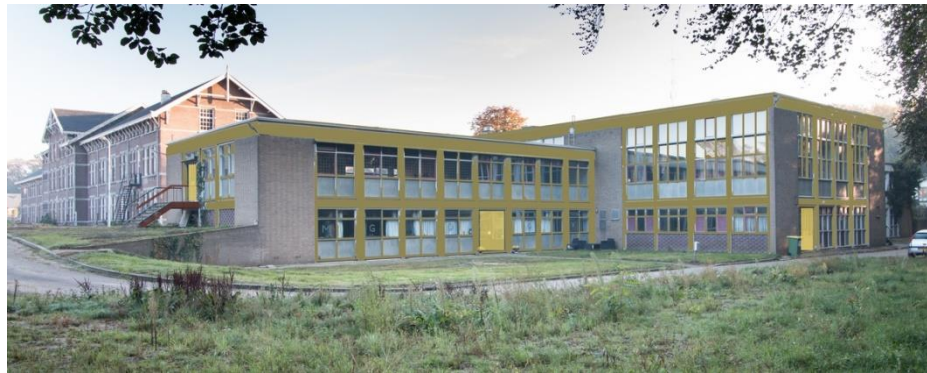
*Globale indruk van de oudst aanwezige kleurstelling van het pand. Groen in plaats van wit, stalen deuren in geel en stalen trappen in rood. De tinten rood en geel komen in het metselwerk ook voor. In combinatie met de grijzige kleur van de steenslagpanelen is het kleurenpalet daarmee compleet.*

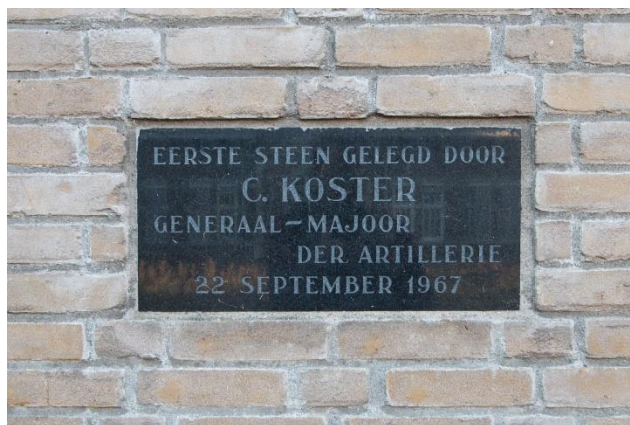
*Eerste steen in de noordgevel van het gebouw. Men zou op basis daarvan kunnen stellen dat de noordgevel bij de bouw werd beschouwd als de voorgevel van het gebouw. Hier bevindt zich ook de toegang tot de grote eetzaal.*

- Het belang van het object/complex als herinnering aan een historische gebeurtenis of prominente bewoner/gebruiker/opdrachtgever. Hiervan is vrijwel geen sprake. Enige herinnering is er in de vorm van de 'eerste steen', gelegd door C. Koster, generaal-majoor der artillerie (22 september 1967).
