VERKENNEND BODEMONDERZOEK

Luntersekade 37

Ederveen

Kenmerk PJ Milieu BV: 20058101A

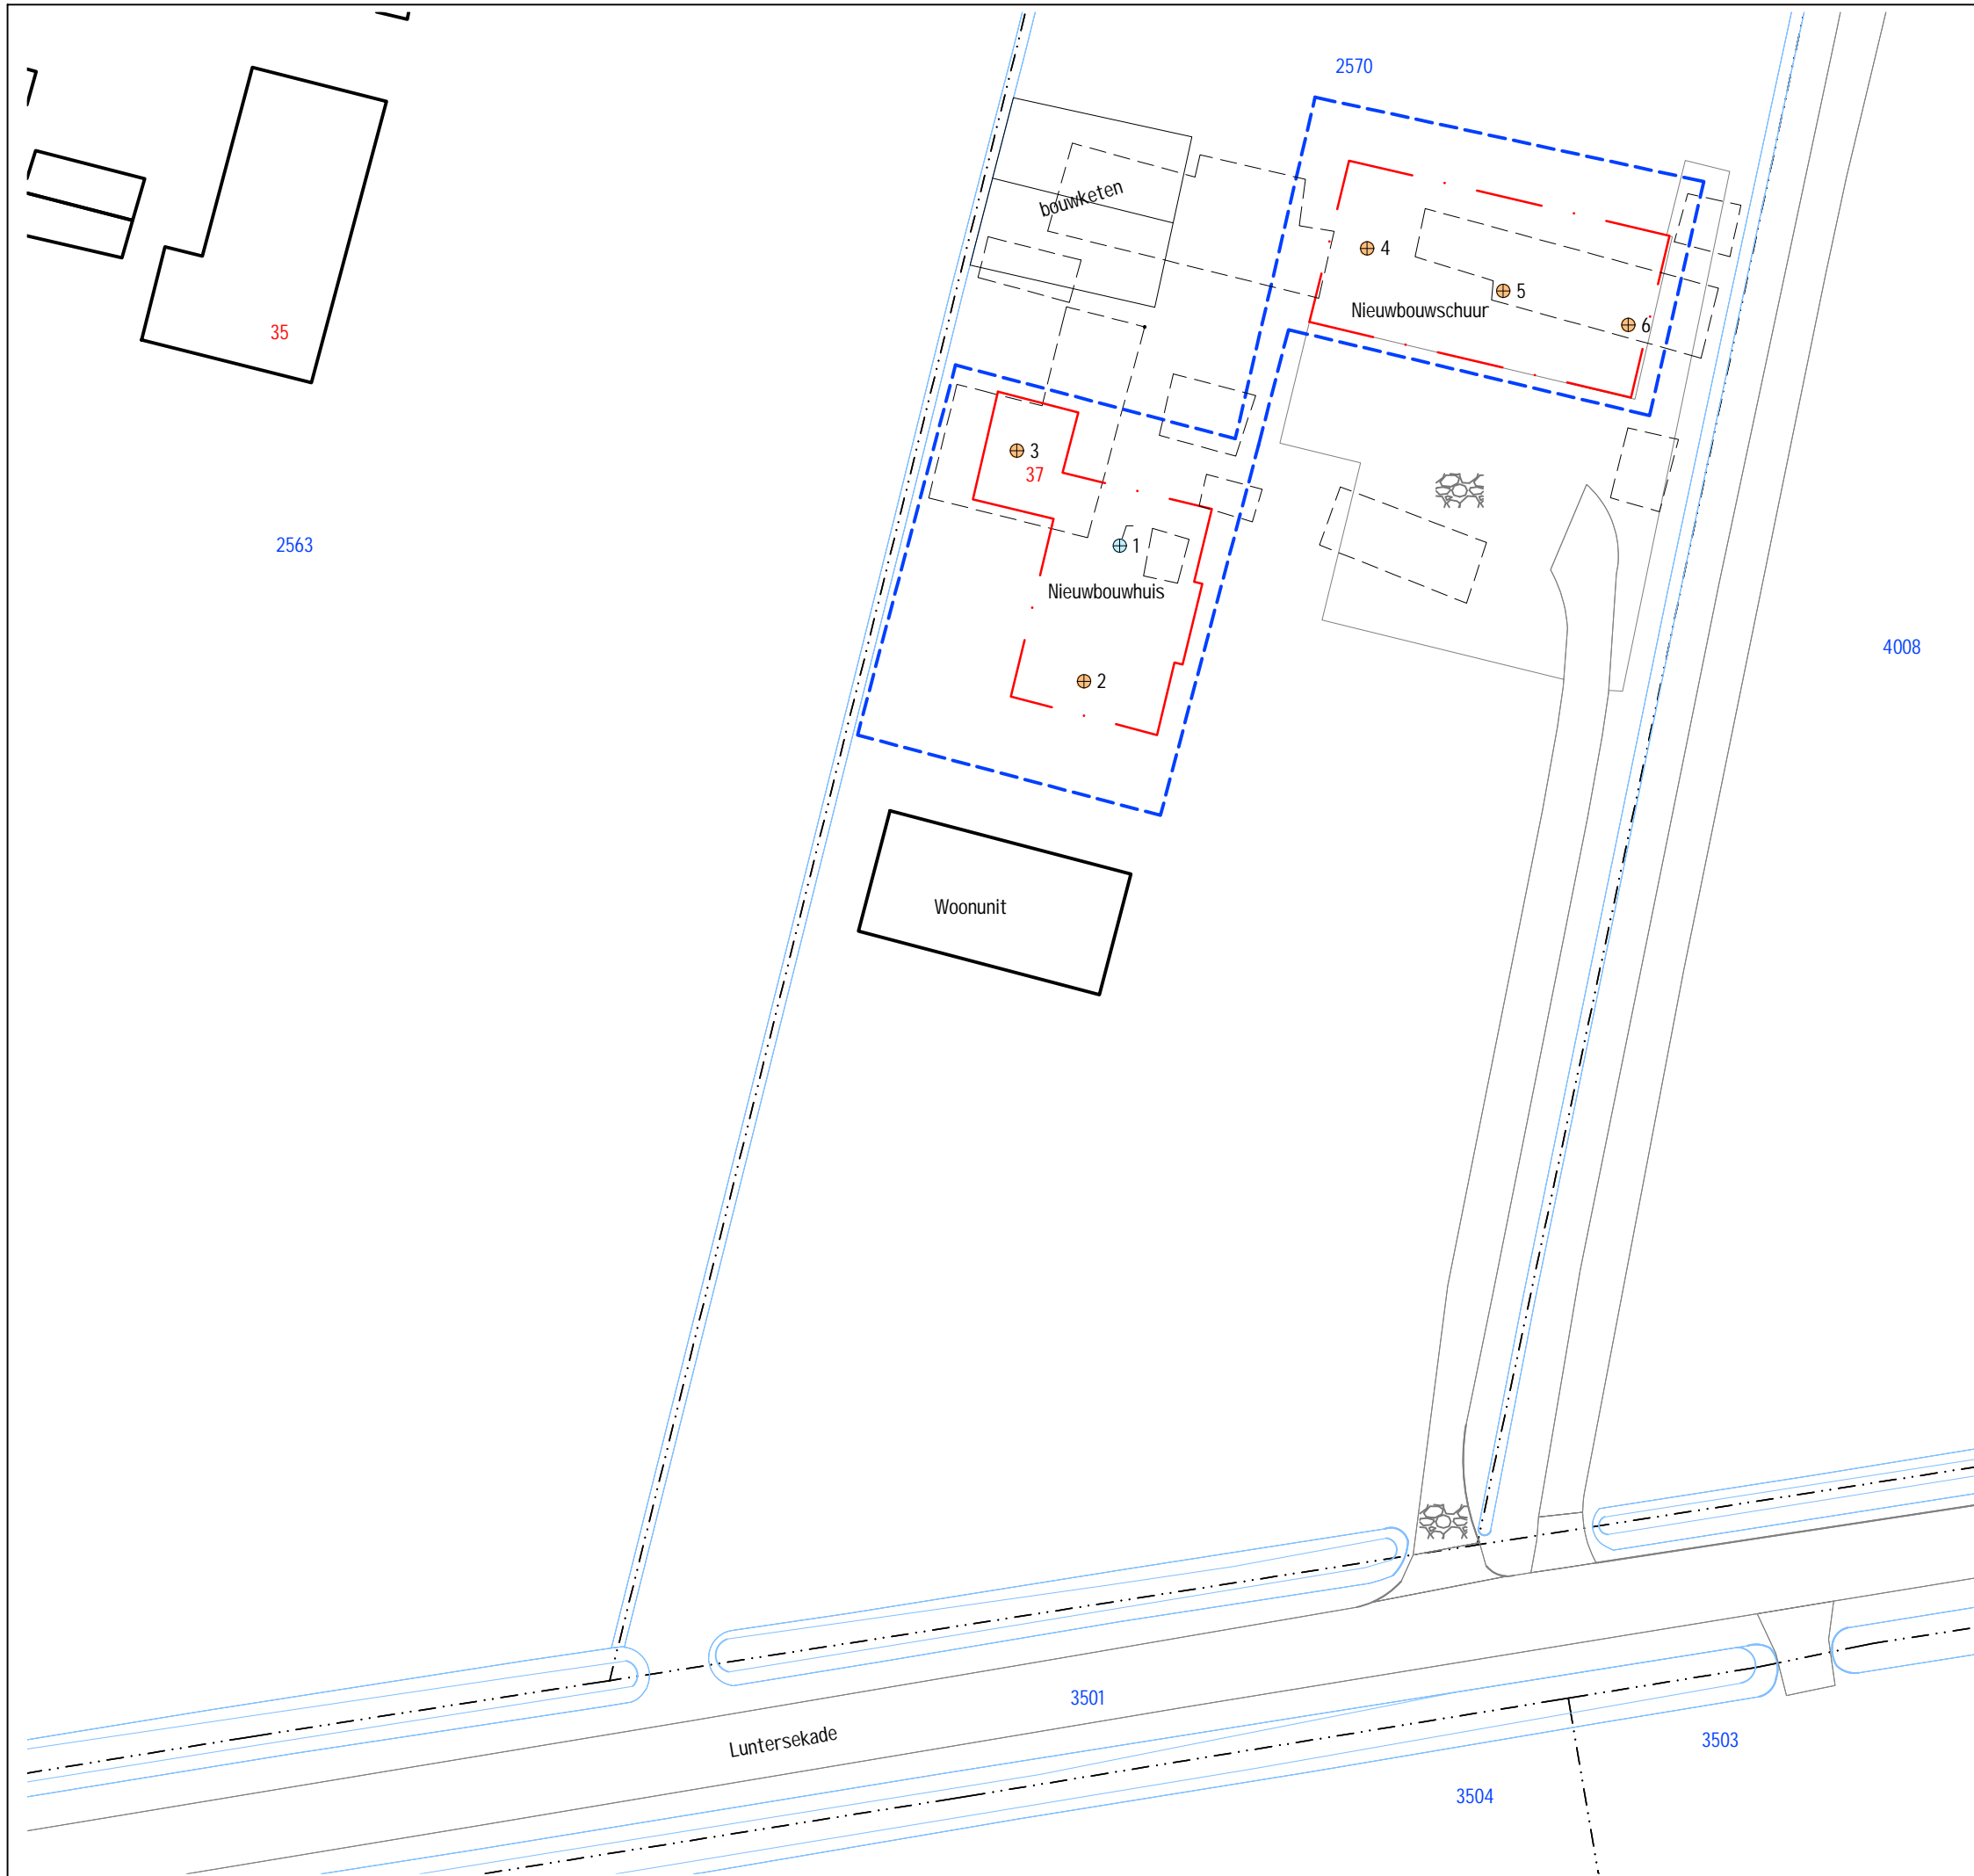
De situering van de boorpunten is aangegeven op de tekening (bijlage 6). Een uitgebreide omschrijving van de onderzoeksmethodiek is opgenomen in bijlage 5.
