**Verkennd bodem- en asbestonderzoek op de  
locatie aan de Krommeweg 8 te Lunteren**

*Projectnummer: 210894/dh/sh*

*Datum: 9 maart 2022*

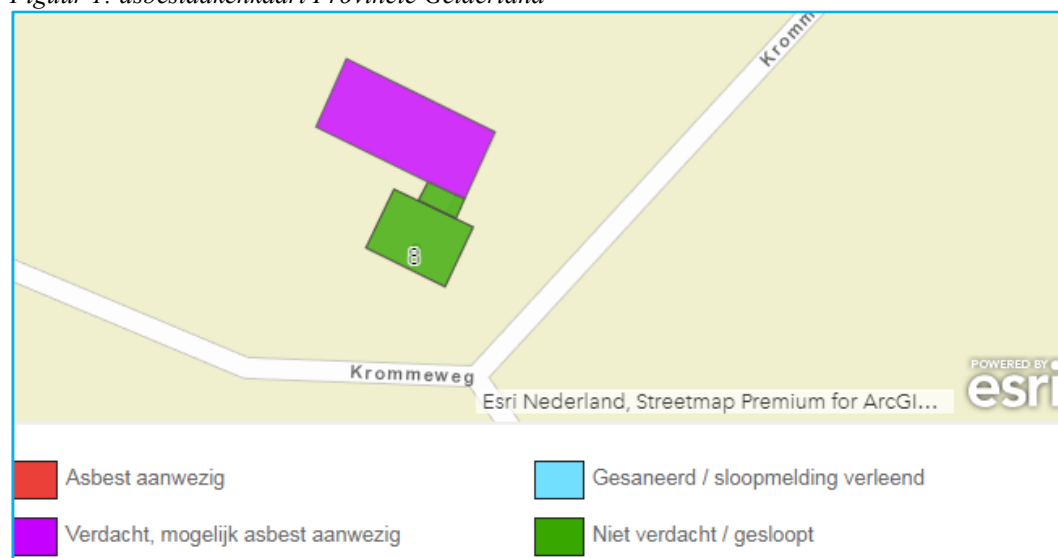
Figuur 1: asbestdakenkaart Provincie Gelderland

Op basis van de asbestdakenkaart van de Provincie Gelderland is de locatie verdacht voor asbest (zie figuur 1).

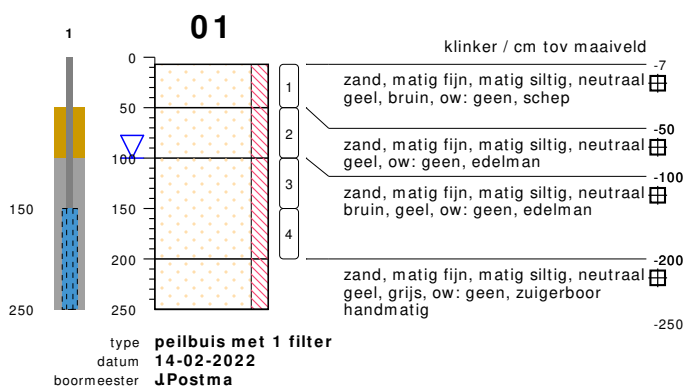
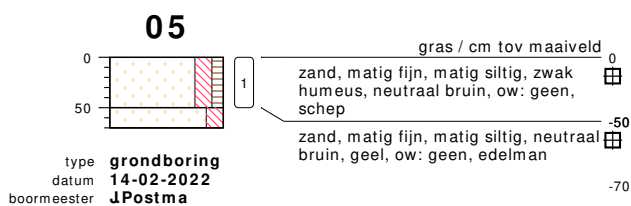
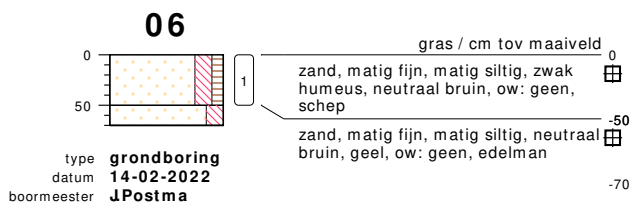
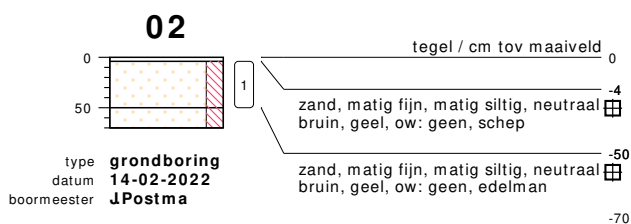
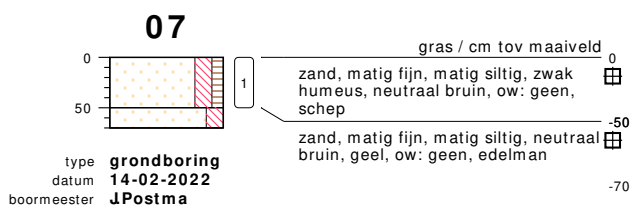
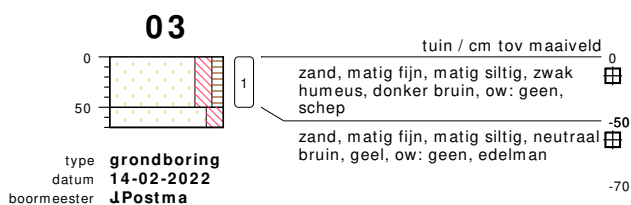
**bodemprofielen schaal 1:75**

onderzoek **NEN/VOA Krommeweg 8, Lunteren.**  
projectcode **210894**  
getekend conform **NEN 5104**

In het veld zijn de fysische bodemeigenschappen per monsterpunt en bodemlaag beschreven. De beschrijvingen van de bodemprofielen zijn opgenomen in bijlage 2 en samengevat in tabel 5.

<i>traject (m-mv)</i>	<i>hoofdnaam</i>	<i>toevoeging</i>
0,0 ~ 0,04	tegel/klinker/tuin	
0,04 ~ 0,5	zand, matig fijn	matig siltig, <i>lokaal humeus</i>
0,5 – 2,5	zand, matig fijn	matig siltig
grondwaterstand: circa 1,0 m-mv

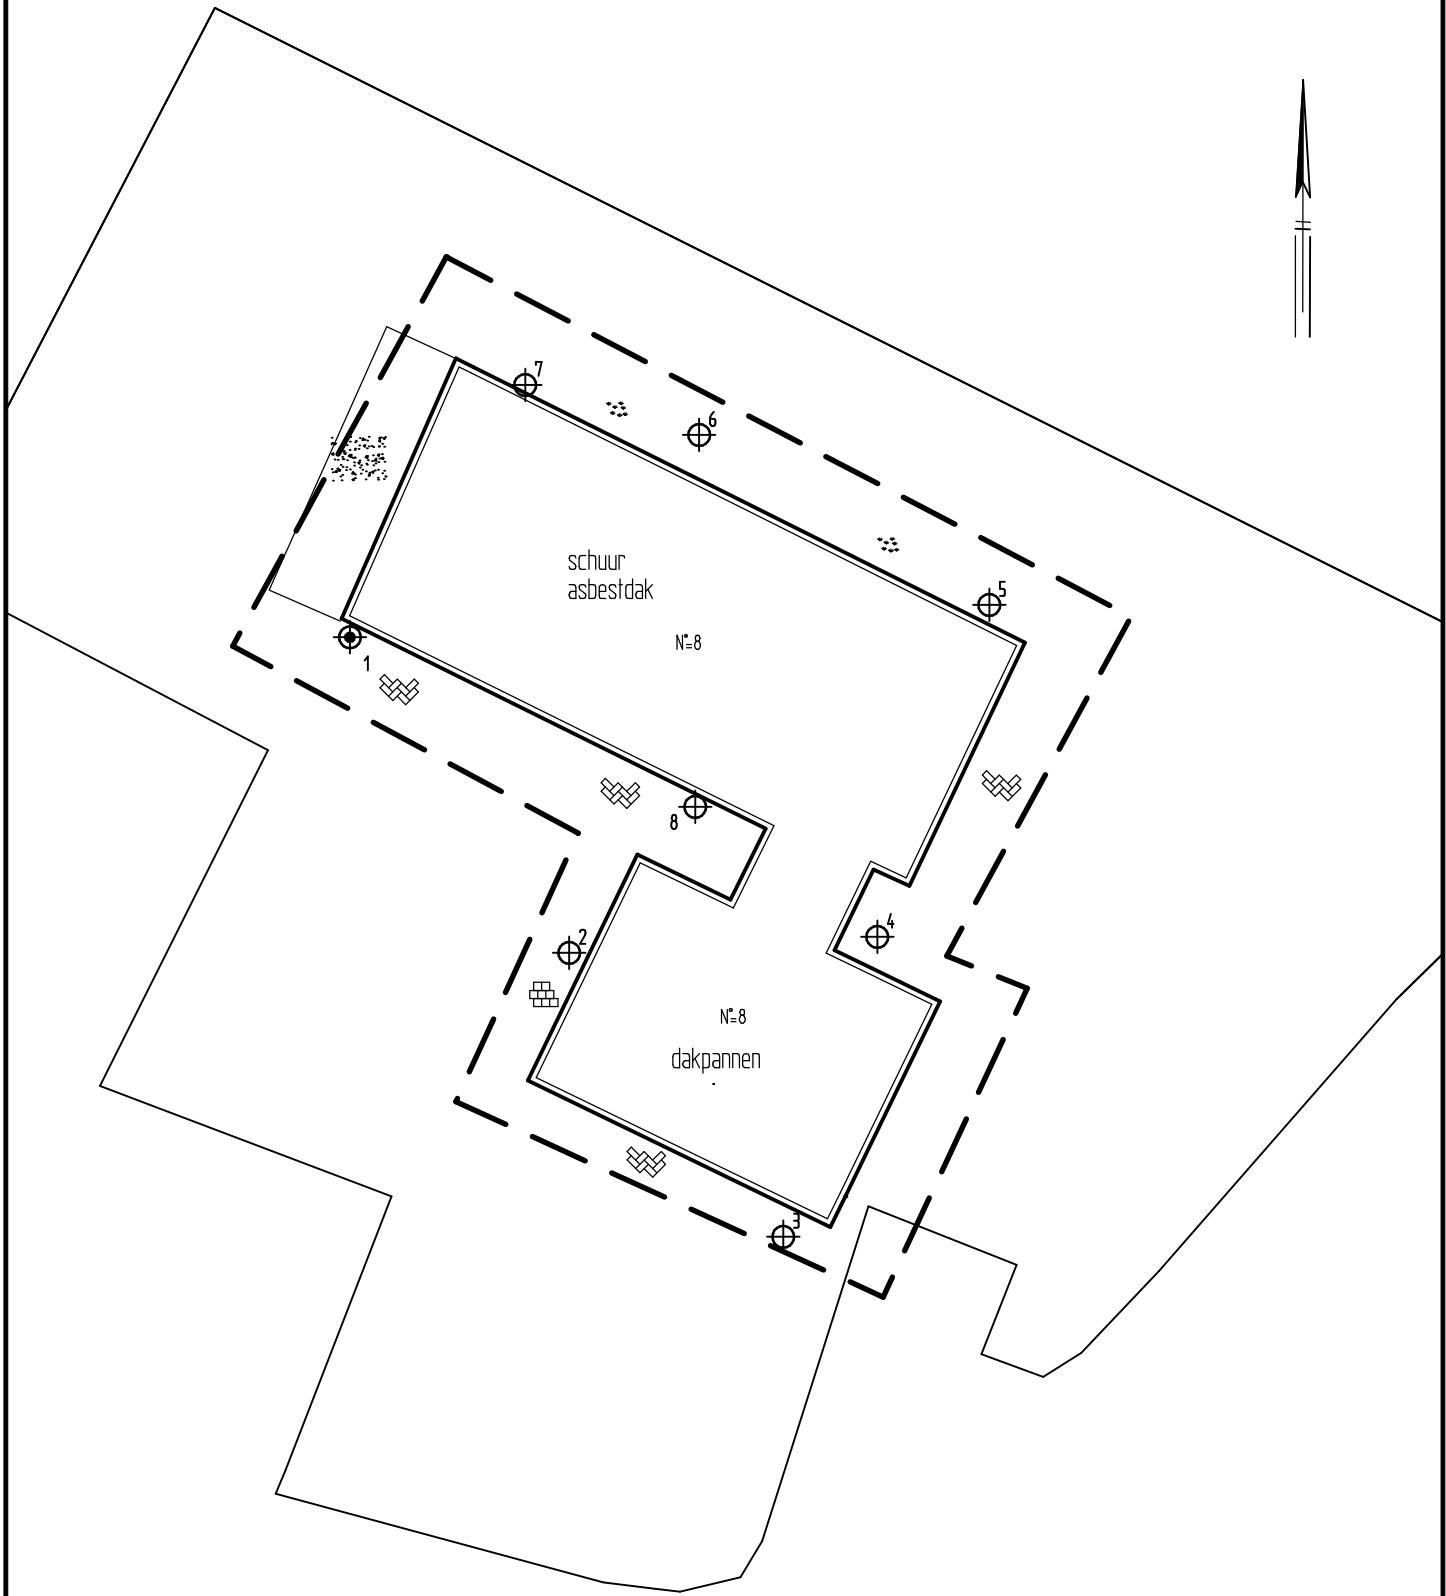
TEKENING 1-1

Situatie met monsterpunten en peilbuis

De onderzoekslocatie is gesitueerd aan de Krommeweg 8 te Lunteren en staat kadastraal bekend als: *gemeente Lunteren, sectie D, nummer 1102*. De oppervlakte van de onderzoekslocatie bedraagt circa 650 m<sup>2</sup>. Op de locatie is een woonhuis met een schuur gesitueerd. De schuur is voorzien van een asbesthoudende dakbedekking. Het voornemen bestaat om de schuur te verbouwen naar een buitenschoolse opvang/berging en de huidige woning te verbouwen. Voor de inrichting van het terrein verwijzen wij naar tekening 1-1.

In bijlage 4 zijn de monsternamatformulieren asbest opgenomen. Voor de situatie van de monsterpunten en peilbuis verwijzen wij naar tekening 1-1.
