AANVULLEND ECOLOGISCH ONDERZOEK

WINKELCENTRUM 'T HARDE

Aanvullend ecologisch onderzoek winkelcentrum 't Harde te Elburg in de gemeente Elburg

Opdrachtgever	UWOON Postbus 270 3840 AG Harderwijk
Project	ELB.O09.ECO2
Rapportnummer	10055991
Status	Eindrapportage
Datum	9 december 2010
Vestiging	Doetinchem
Opsteller	Ing. K. Wopereis
Paraaf

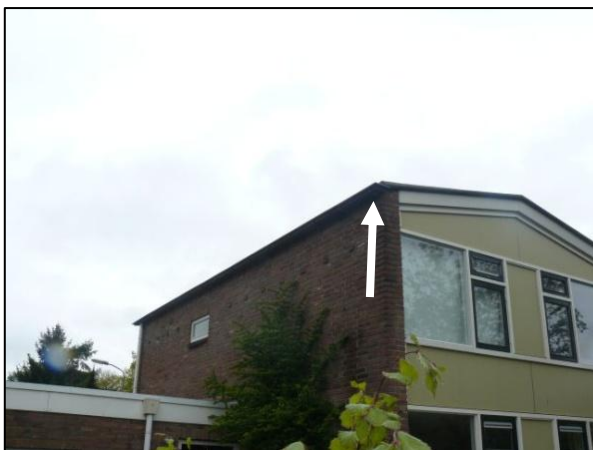
Tijdens de ochtendronde op 9 juli is gelet op invliegende dieren die na een nacht jagen terugkeren naar de verblijfplaats waar ze zich overdag bevinden. Tijdens dit veldbezoek zijn twee invliegende gewone dwergvleermuizen waargenomen aan de Sportlaan. De twee exemplaren zwermden langs de huisnummers 17 en 19, waarna zij vervolgens beide invlogen onder de dakrand van huisnummer 17 (zie bijlage 2 en figuur 1).

Figuur 1. Locatie van invliegende gewone dwergvleermuizen in de bebouwing (foto betreft niet huisnummer 17).

Mogelijk bereiken de dieren via de dakrand de spouwruimte. Het betreft hier naar verwachting een zomerverblijfplaats van twee gewone dwergvleermuizen (mannetjes). Het zwermgedrag rond huisnummer 19 is een teken dat het betreffende huis ook als verblijfplaats dient. Vleermuizen hebben vaak meerdere verblijfplaatsen die afgewisseld worden. Er zijn deze ochtend verder geen vleermuizen rond de bebouwing aangetroffen. Er is één foeragerende gewone dwergvleermuis en een laatvlieger aangetroffen rond de hoektuin van Sportlaan nr. 23. Er is slechts enkel één foeragerende gewone dwergvleermuis waargenomen rond de bomen nabij de supermarkt Super de Boer. Binnen het winkelcentrum is weinig vleermuisactiviteit waargenomen, er zijn geen vleermuizen waargenomen die uit de bebouwing afkomstig waren.

Er bevindt zich een zomerverblijfplaats van twee gewone dwergvleermuizen onder de dakrand van huisnummer 17 aan de Sportlaan. De zomerverblijfplaats kan door de aanwezige spouwruimte ook als functie winterverblijfplaats dienen. Gezien het feit dat de huizen aan de Sportlaan binnen de onderzoekslocatie identiek zijn (uitgezonderd de gebouwen gelegen aan de zuidelijk gelegen Sportlaan) kan worden gesteld dat de gelijke type huizen allen verblijfplaatsen bieden voor gewone dwergvleermuizen. De gehele bebouwing aan de Sportlaan dient hierdoor ongeschikt te worden gemaakt voor vleermuizen.

Door het maken van openingen in de muren waar spouw aanwezig is wordt het klimaat in de spouw dermate verstoord, dat vleermuizen er geen gebruik meer van maken. Door zowel aan de onderzijde als aan de bovenzijde aan de spouwmuur openingen te creëren zal het gaan tochten, hetgeen vleermuizen niet prettig vinden. De openingen dienen een vierkante meter groot te zijn. Het dichtmaken van de ruimten is absoluut uit den boze, omdat er niet kan worden gecontroleerd of de dieren zich nog in de spouwruimte bevinden en bij het dichtmaken zullen sterven. Bij het ongeschikt maken dienen de vleermuizen de gelegenheid te krijgen om zelf de verblijfplaats in de woning te verlaten.

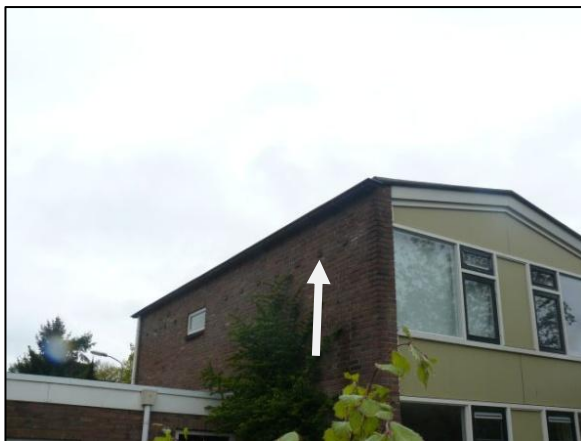
Gierzwaluwen nestelen meestal in ruimtes onder dakpannen en openingen onder boeidelen. Gierzwaluwen vliegen gegroepeerd met hoge snelheden tussen de gebouwen door en vliegen daarbij plotseling ergens binnen. Op de onderzoekslocatie is gedurende de veldbezoeken op een aantal plekken in- of uitvliegende gierzwaluwen waargenomen. De waarnemingen binnen de onderzoekslocatie beperken zich tot het noordelijk deel. Er zijn gierzwaluwen zien invliegen op tien plekken binnen huizen aan de Sportlaan, waarvan zich drie buiten de onderzoekslocatie bevinden (zie bijlage 2). De gierzwaluwen zijn allen ingevlogen in de vrij grote openingen langs de dakrand (zie figuur 2).

Figuur 2. Spouwopeningen waarvan gierzwaluwen binnen de bebouwing aan de Sportlaan gebruik maken.

Er zijn binnen de onderzoekslocatie zeven vaste verblijfplaatsen van gierzwaluw vastgesteld. Ten zuiden van de onderzoekslocatie is aan de Vinkenbergweg een gierzwaluw zien invliegen. Verder zijn er geen in- of uitvliegende gierzwaluwen op en in de nabijheid van de onderzoekslocatie aangetroffen. Op basis van de huidige onderzoeksinspanning kan worden gesteld dat binnen de onderzoekslocatie in de te slopen bebouwing minimaal zeven nestplaatsen aanwezig zijn van gierzwaluwen. Mogelijk gaat het om meerdere nesten die tijdens het veldbezoek niet zijn getraceerd.

In de bebouwing aan de Sportlaan zijn zeven verblijfplaatsen van gierzwaluw vastgesteld. Voor gierzwaluw geldt dat er buiten het broedseizoen gesloopt dient te worden. In de maanden mei, juni en juli broedt gierzwaluw in Nederland. Mede rekening houdend met de gevoelige perioden die gelden voor vleermuizen kan de identieke bebouwing aan de Sportlaan gesloopt worden in de maanden augustus t/m eind oktober (zie bijlage 3). De gierzwaluw is een bedreigde soort die door de sloop van oude gebouwen sterk achteruit gaat. De nieuwe bebouwing zal wederom geschikt moeten zijn voor gierzwaluwen om te verblijven. Om de functionaliteit van het gebied voor de soort te behouden is het aanbieden van een tijdelijke alternatieve verblijfplaats, in de vorm van enkele gierzwaluw kasten noodzakelijk. De kasten kunnen geplaatst worden aan niet te slopen bebouwing in de nabije omgeving. (Is niet nodig als een deel van de nieuwe bebouwing (bijvoorbeeld de grondgebonden woningen) al geschikt is gemaakt voorafgaand aan de sloop van de huizen aan de Sportlaan, dit geldt ook voor vleermuizen en gierzwaluw.) De nieuwbouw dient voor de soort geschikt te worden gemaakt. Dit kan op verschillende manieren (Bron: Gierzwaluwbescherming Nederland/ www.gierzwaluw.com). Hieronder zijn enkele voorbeelden opgenomen afkomstig van de Gierzwaluwbescherming Nederland.

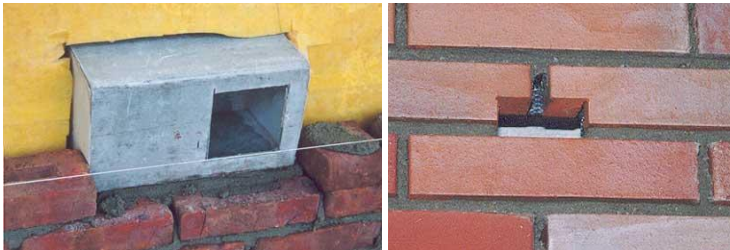
Vezelbetonnen neststeen van 'Artidomus' (bron: www.reszto.nl) Inbouwen van kasten gebeurt regelmatig in nieuwe gebouwen. De kast wordt daarbij helemaal aan het oog onttrokken omdat deze terugliggend, in de spouw, wordt ingemetseld (figuur 8 en 9). Als invliegopening wordt in een baksteen een sleuf van 7 x 3 cm uitgezaagd.

Figuur 8 en 9 vezelbetonnen neststeen.

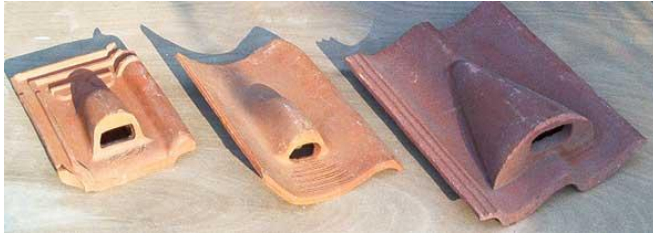
Van elk dakpantype is er tegenwoordig een gierzwaluwvariant. Deze pannen zijn voorzien van een invliegopening, waardoor de vogels onder de pannen kunnen komen (zie figuur 10). De invliegopening is zo geconstrueerd dat er geen gevaar is voor inregenen of insneeuwen, dus onder de pannen blijft het perfect droog. Deze pannen kunnen het beste in groepen halverwege het dak worden gelegd met een tussenruimte van drie gewone pannen. Het noorden of oosten zijn de enige geschikte windrichtingen voor gierzwaluwpannen. Op andere richtingen wordt het nest bij zonnig weer veel te warm. Daken met een hellingshoek minder dan 45° zijn minder geschikt. Voor wat betreft overlast leert de ervaring dat pannen en panlatten nauwelijks worden aangetast door de aanwezigheid van gierzwaluwen.

Figuur 10. Gierzwaluwdakpannen
