Verkennend asbest en Nader bodemonderzoek

Locatie: Hooge Riet te Ermelo

Auteur	H.J.A. Langens  
Verificatie	J.A.H. van Poppel  
Autorisatie	H.J.A. Langens  
Kenmerk	17.0121
Projectnummer:	G.003363
Opdrachtgever:	Heijmans Vastgoed B.V.
Datum	4 oktober 2017
Versie	01
Status	Definitief

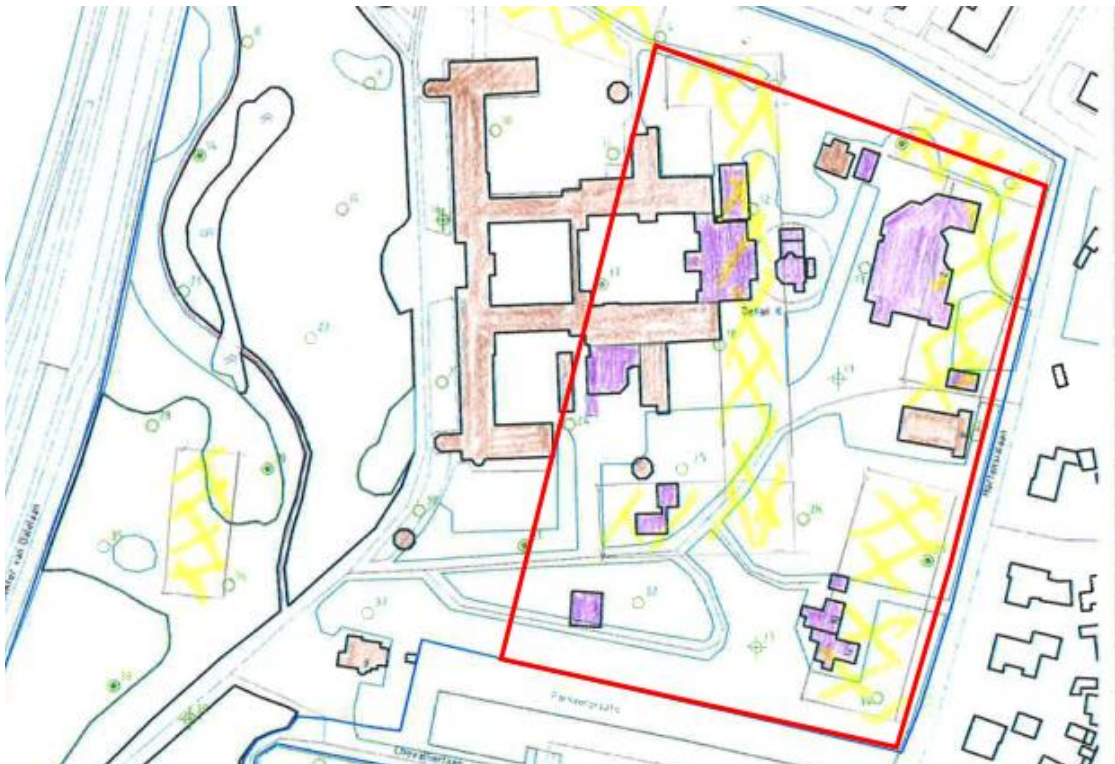
Figuur 3.1: Onderzoekslocatie verkennend asbestonderzoek

Het verkennend asbestonderzoek wordt uitgevoerd op een deel van het terrein van de Hooge Riet rondom de bebouwing die voor de herontwikkeling gesloopt zal worden. Dat zijn onder meer het ketelhuis, nieuwere aanbouw van Hoogstede, patiëntenwoningen Hortensialaan 10-12, Heesteroord en enkele bijgebouwen. In onderstaande figuur is de onderzoekslocatie voor het asbestonderzoek rood omkaderd. De oppervlakte van het te onderzoeken terreindeel bedraagt circa 3 ha.
