## Vooronderzoek Bodem De Driehoek te Ermelo

**Opdrachtgever** Gemeente Ermelo  
Postbus 500  
3850 AM ERMELO  
**Contactpersoon** Mw. drs. I.J. Ietswaart

**Projectnummer** P2015-1556 - versie 1  
**Auteur** Dhr. T.G. van Wegberg

Ede, 19 februari 2016

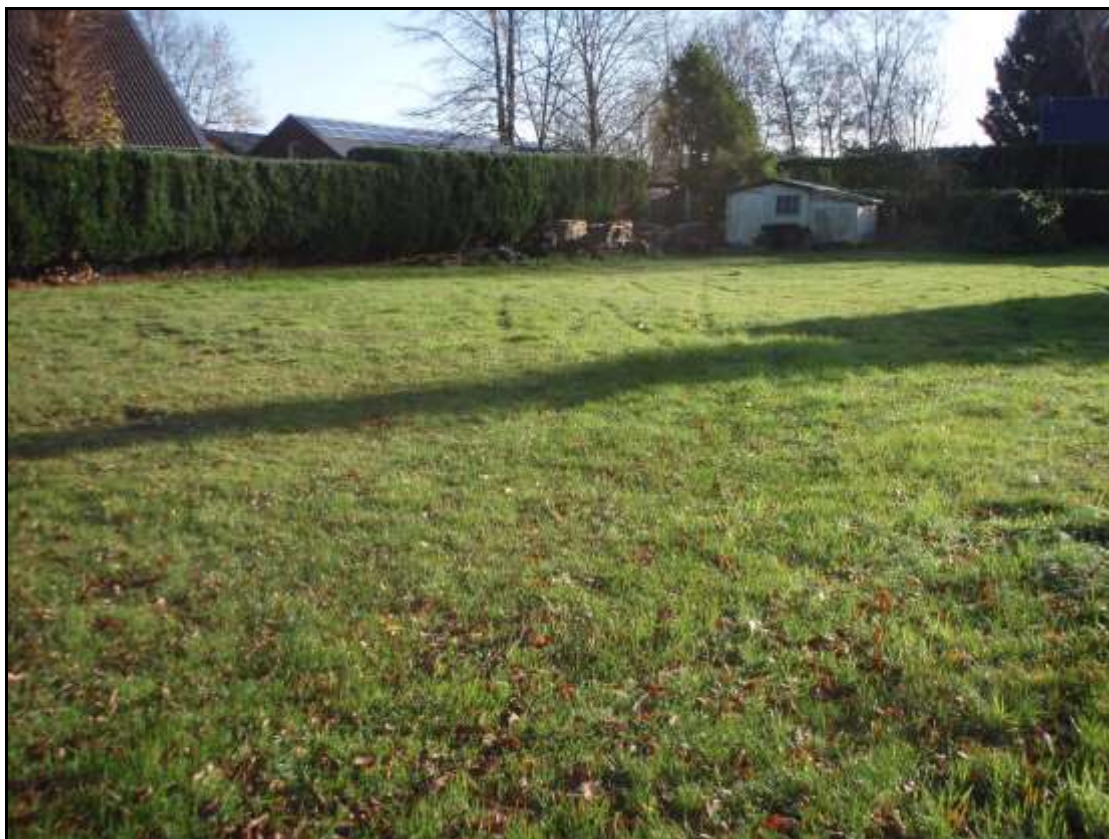
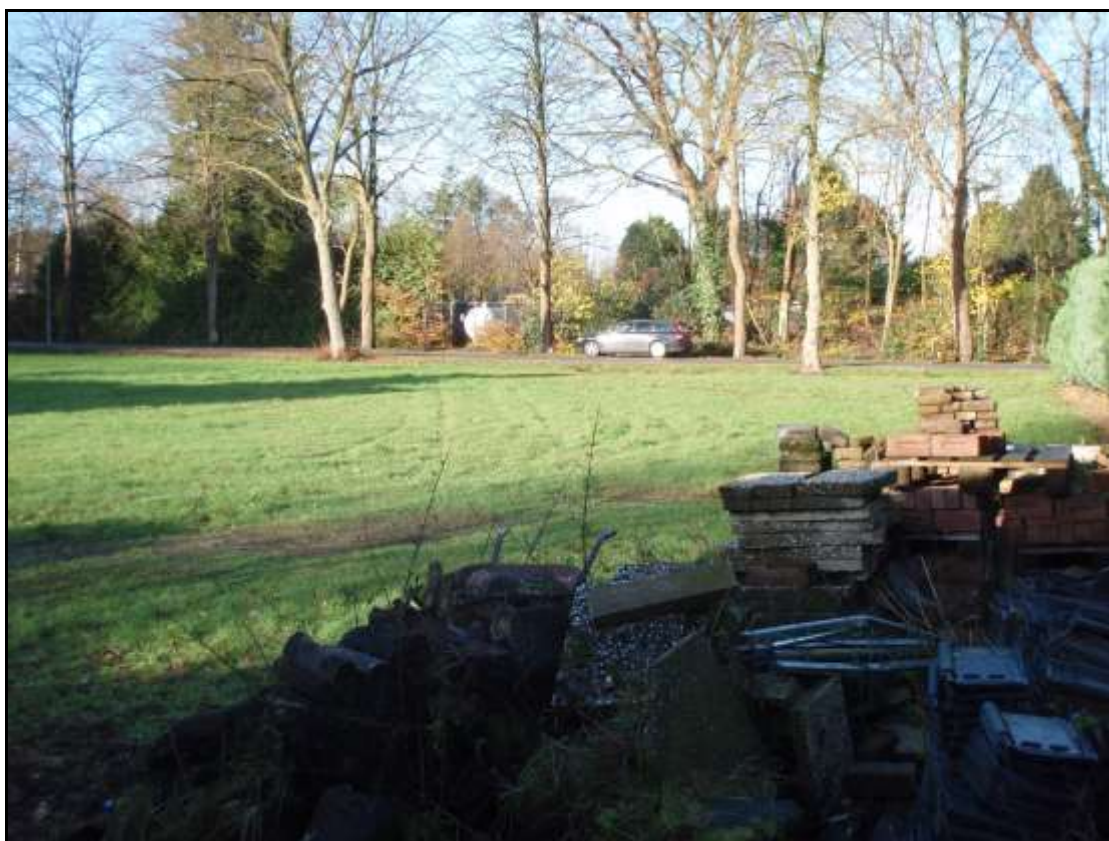
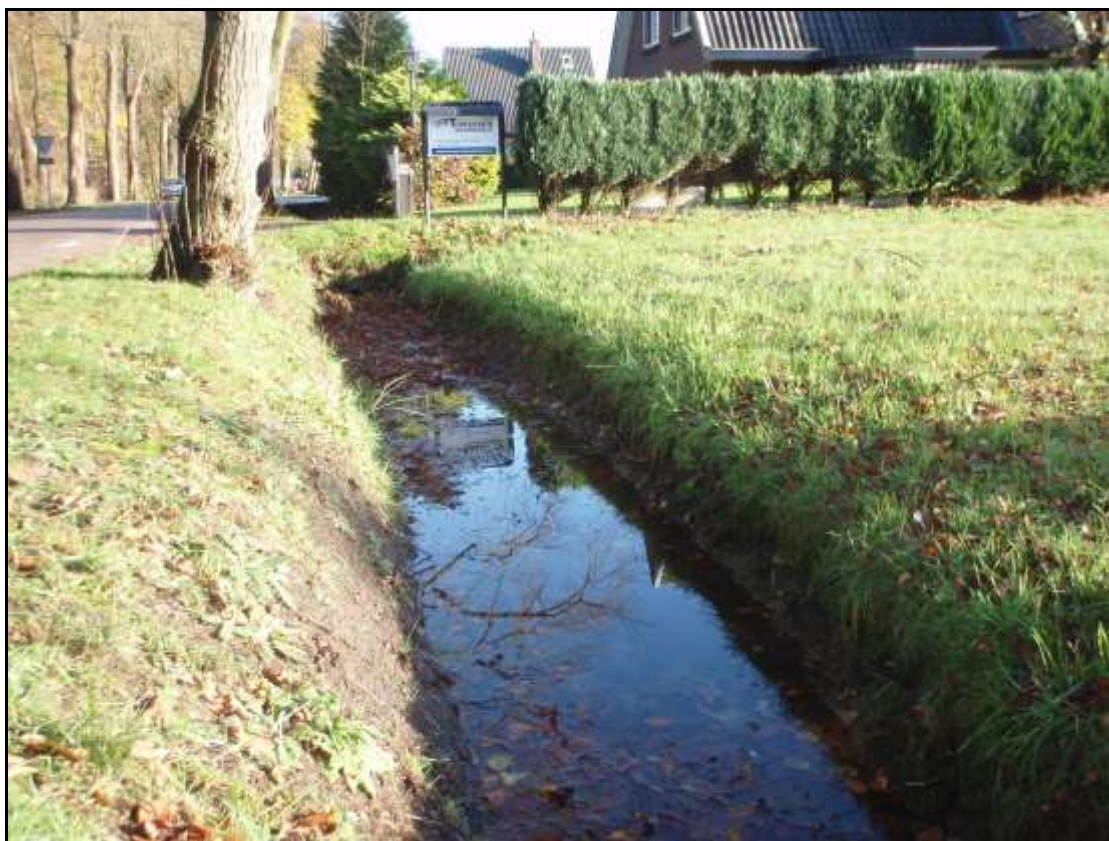
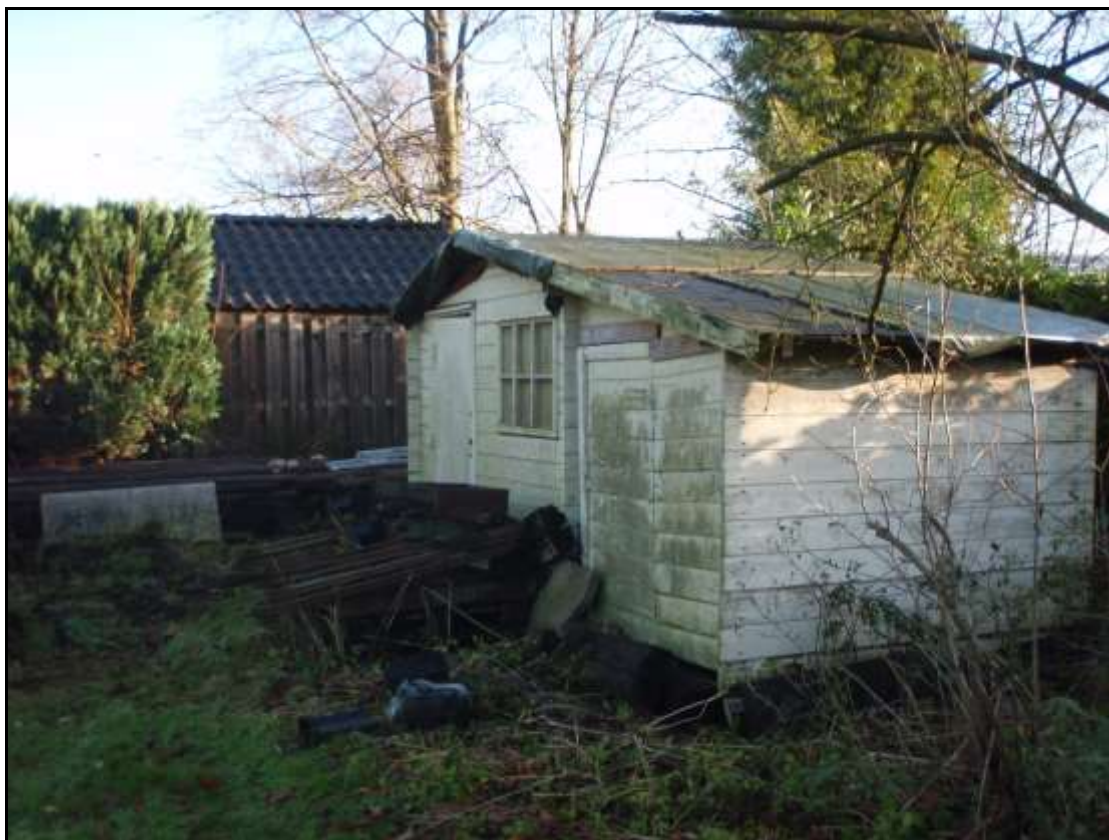
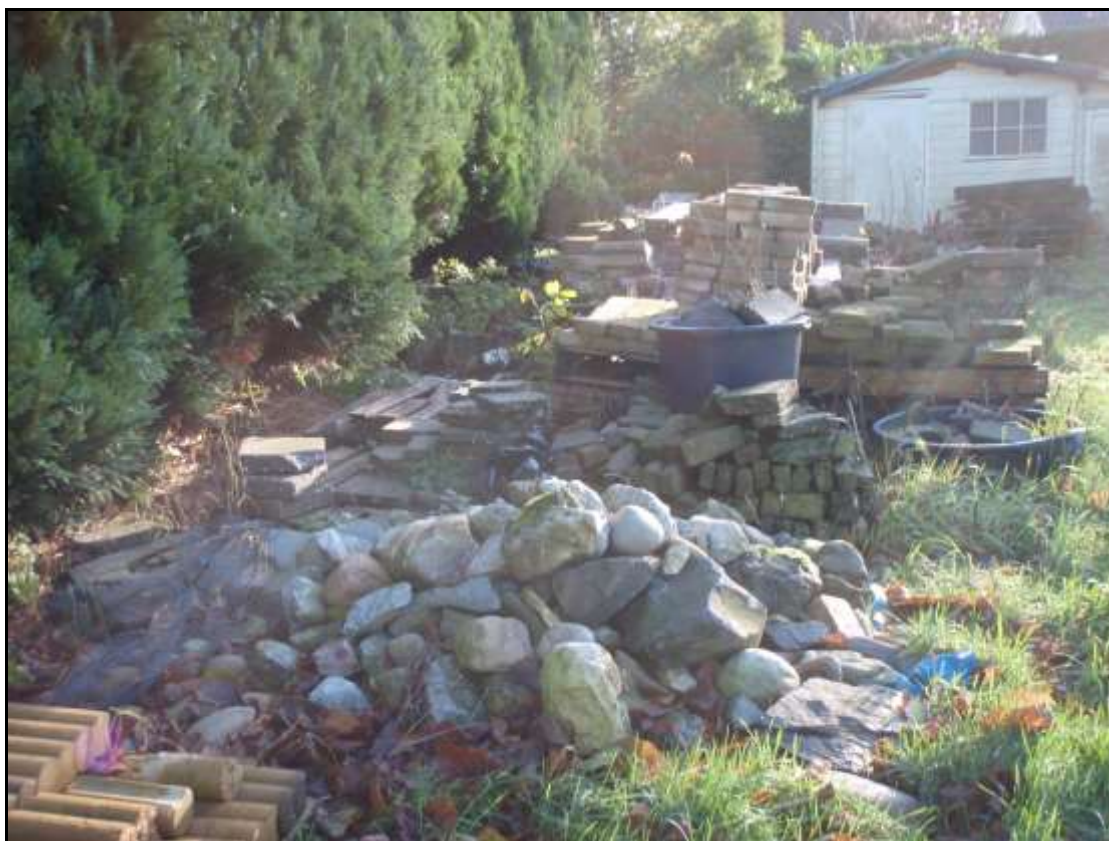
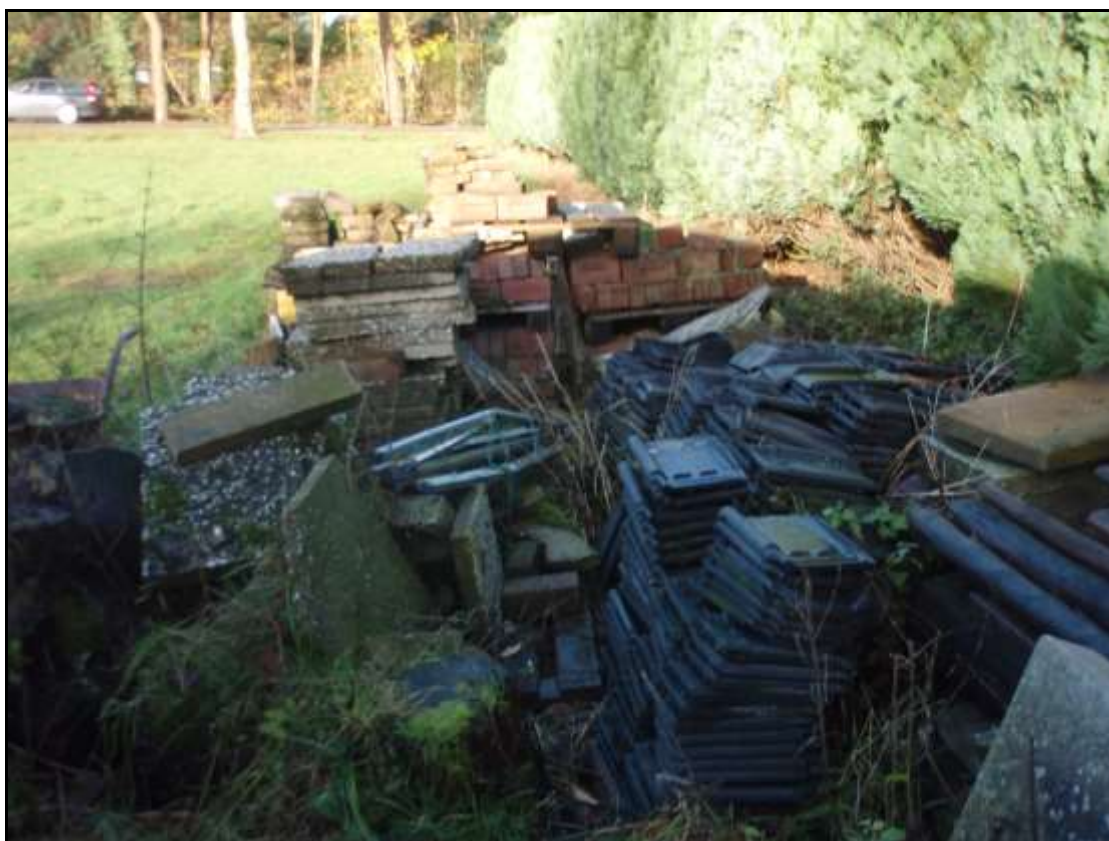
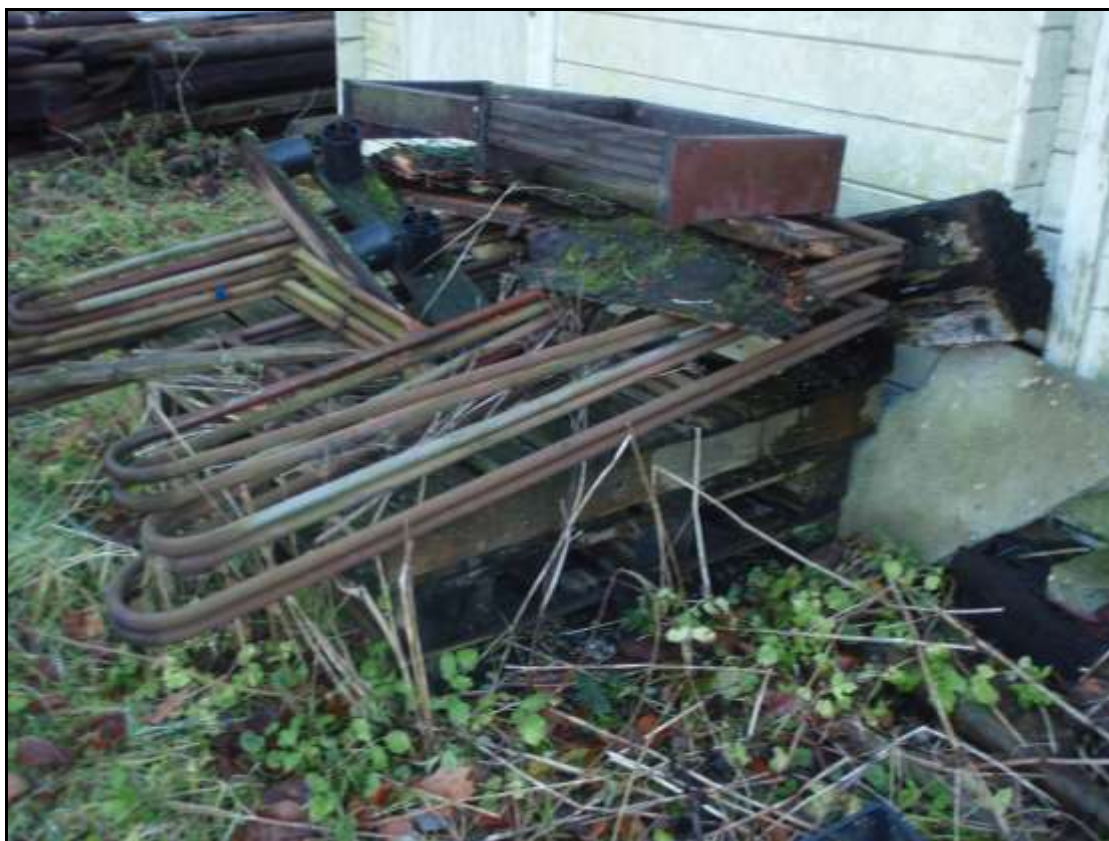
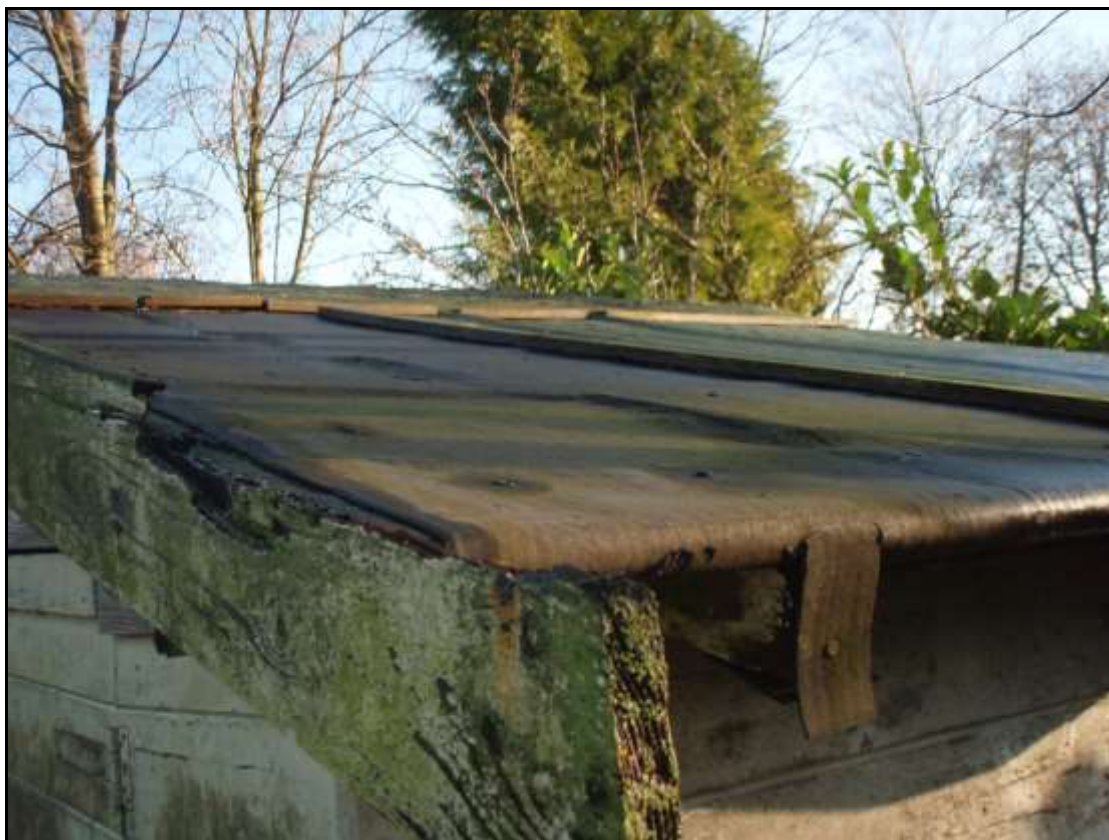
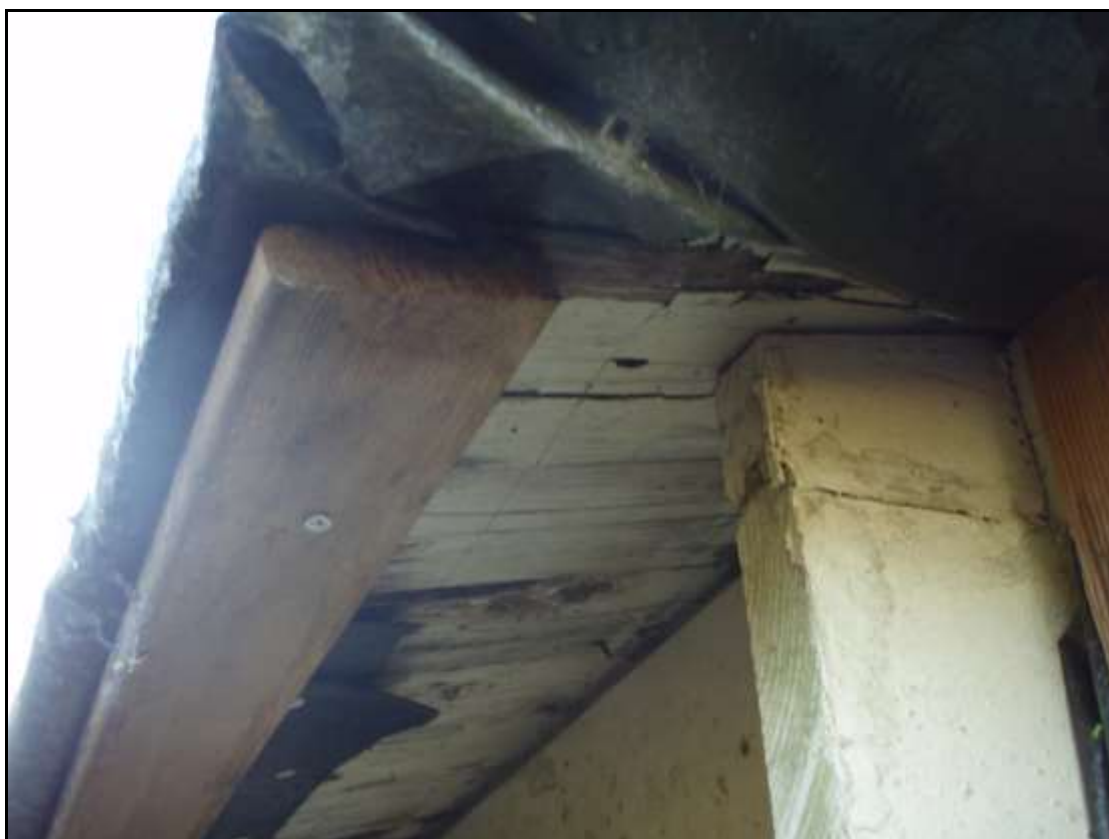
Bij de locatie-inspectie is een grasveld aangetroffen met in de uiterste oostelijke hoek een vervallen houten schuurtje. In en naast dit schuurtje zijn diverse materialen opgeslagen, met name steenachtige materialen en ijzer. Er is op het dak van het schuurtje en op het maaiveld geen asbestverdacht materiaal aangetroffen. Enige foto's zijn opgenomen in bijlage 3.1 (foto 1 t/m 9).

De locatie is in gebruik als grasveld en is nooit bebouwd of verhard geweest, met uitzondering van het vervallen houten schuurtje in de oostelijke hoek. Er zijn voor zover bekend geen bodembedreigende locaties of activiteiten aanwezig (geweest). Van de locatie zijn geen (recente) bodemkwaliteitsgegevens beschikbaar. Op basis van onderzoek op aangrenzende locaties kunnen licht verhoogde gehalten zware metalen in het grondwater worden verwacht. Er bestaat geen concrete aanleiding de locatie als asbestverdacht aan te merken, hoewel voor de locatie volgens de asbestkansenkaart van Provincie Gelderland sprake is van een grote kans op asbest.

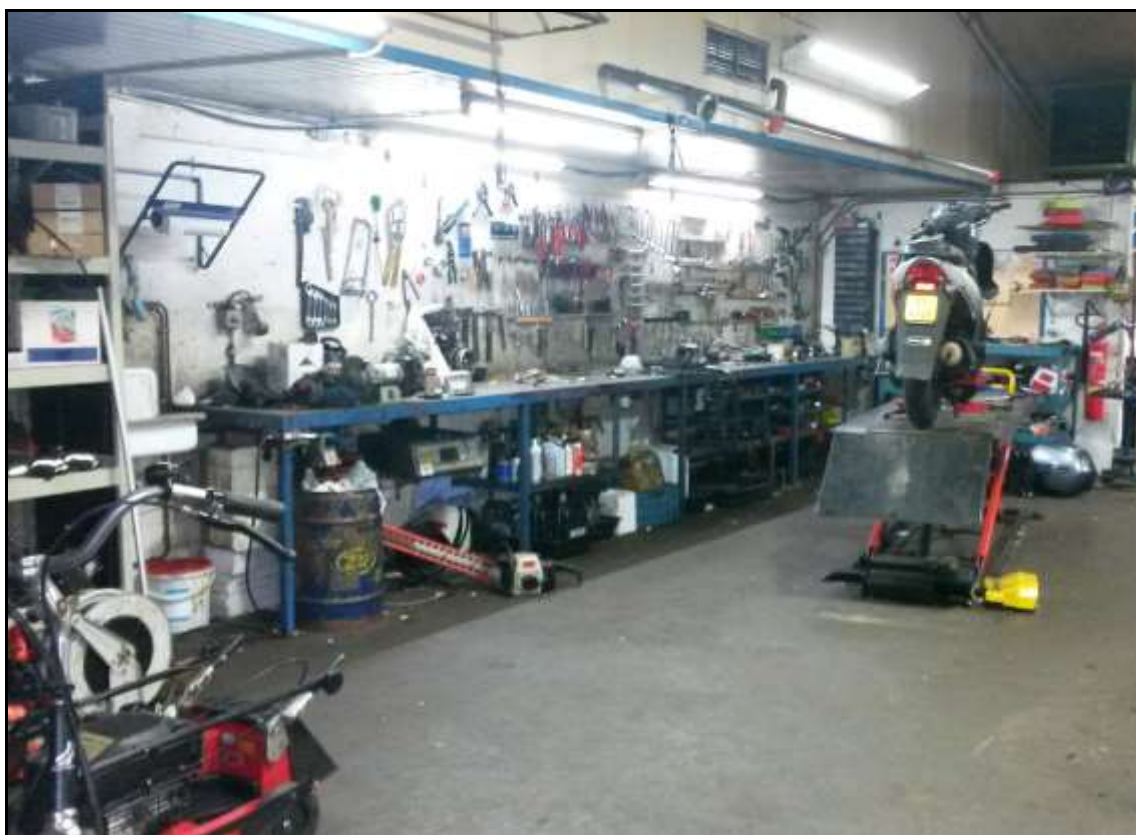
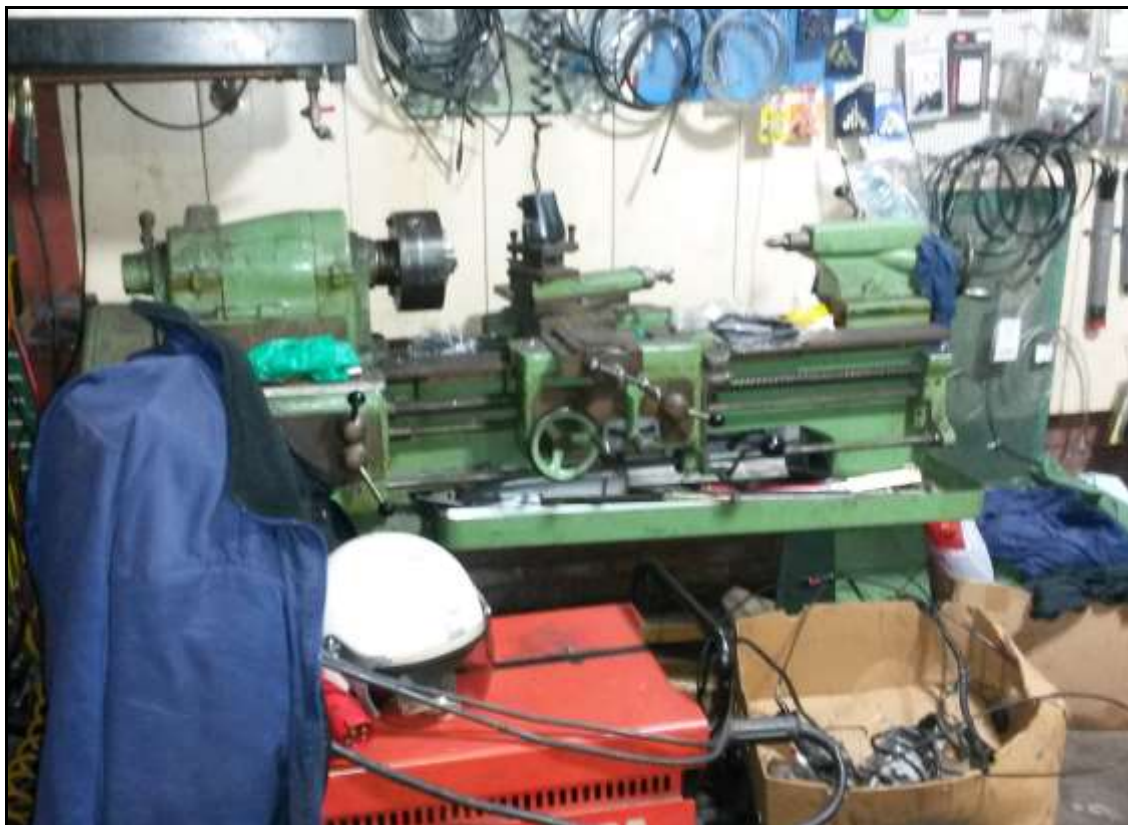
Volgens de heer G.J. Klaassen is het gebruik van de locatie sinds het laatste bodemonderzoek uit 2007 niet gewijzigd. Bij de locatie-inspectie is dit bevestigd. Op het dak van de showroom/bedrijfshal is asbestverdacht plaatmateriaal aanwezig. Dit is volgens de heer Klaassen gedurende de jaren deels vervangen, maar grotendeels nog aanwezig. Enige foto's zijn opgenomen in bijlage 3.1 (foto 13 t/m 20).

Op de locatie bevindt zich een woonhuis met siertuin, een showroom en een bedrijfshal met werkplaats. Het overige terrein betreft toerit en parkeerterrein en is verhard met klinkers. In de werkplaats vinden reparatiewerkzaamheden plaats en is een olieopslag. In de showroom is zich een zuurvrije bak met afgewerkte accu's aanwezig. In het verleden is petroleum op de locatie opgeslagen. Van de gehele locatie zijn bodemkwaliteitsgegevens beschikbaar uit 1997 en ter plaatse van de woning uit 2007. Er zijn geen recente bodemkwaliteitsgegevens met betrekking tot de huidige werkzaamheden op het achterterrein beschikbaar. Met name de olieopslag en de bak met afgewerkte accu's kunnen als verdachte locaties worden aangewezen.

Op de opstallen op het achterterrein is in het verleden asbest toegepast en dat is (deels) nog aanwezig. Ook op aangrenzende percelen is in het verleden asbesthoudend dakmateriaal toegepast. Ook volgens de asbestkansenkaart van Provincie Gelderland is sprake is van een grote kans op asbest. Ter plaatse van de woning is voor zover bekend nooit asbest toegepast. Tijdens uitgevoerd onderzoek in 2007 is hier op of in de bodem ook geen asbestverdacht

materiaal waargenomen. Op basis hiervan kan in ieder geval het achterterrein als asbestverdacht worden aangewezen.

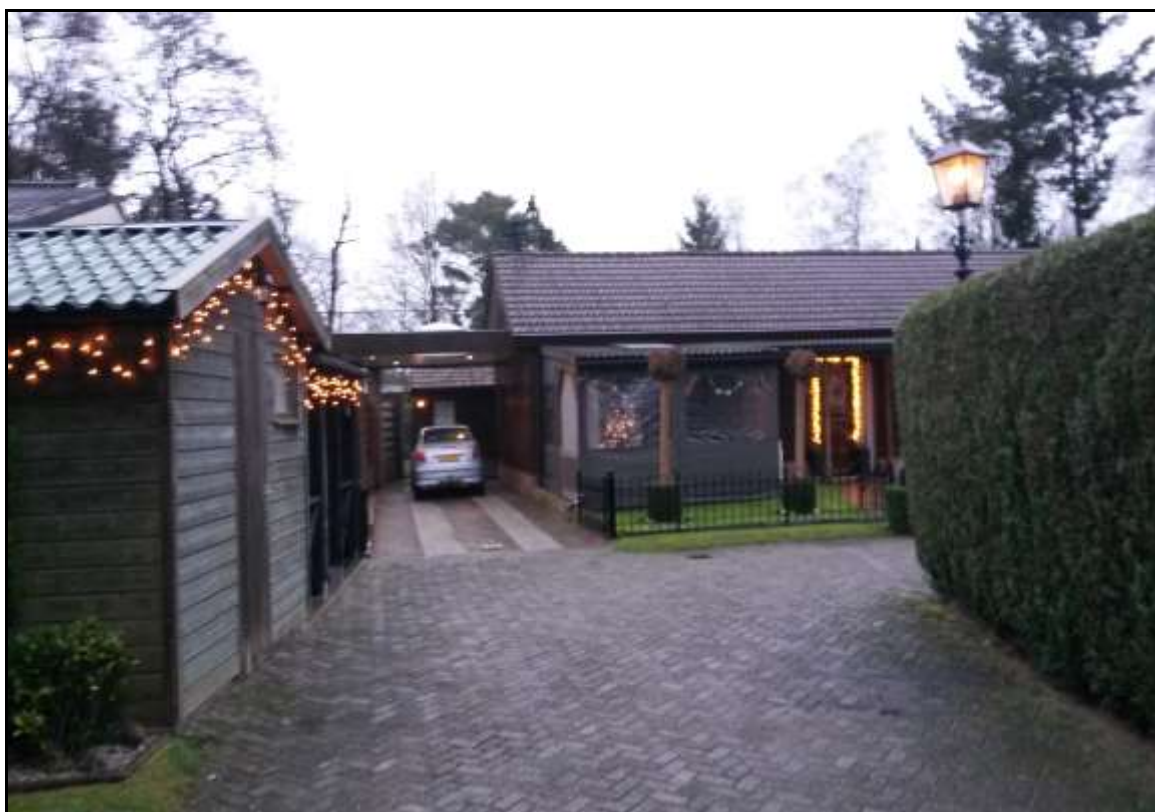
Foto 21: Fokko Kortlanglaan percelen Ermelo | 4887/5850/5851

Bij de locatie-inspectie zijn de noodwoningen geïnspecteerd en zijn geen bodembedreigende activiteiten waargenomen. Er is geen asbesthoudend (dak)materiaal waargenomen. Enige foto's zijn opgenomen in bijlage 3.1 (foto 21 t/m 24).

Op de locatie bevinden zich een beklinkerde toegangsweg en twee (nood)woningen met siertuin. Er vinden geen bodembedreigende activiteiten plaats. Van de locatie zijn geen (recente) bodemkwaliteitsgegevens beschikbaar, ook niet met betrekking tot asbest in de bodem. Op basis van uitgevoerd onderzoeken op aangrenzende percelen worden ten minste licht verhoogde gehalten in de grond en in het grondwater verwacht. Op de locatie en op aangrenzende percelen is in het verleden asbest toegepast, hoewel dat in de huidige situatie niet meer aanwezig is. Volgens de asbestkansenkaart van Provincie Gelderland is sprake van een grote kans op asbest. De locatie kan daarom als asbestverdacht worden aangewezen.

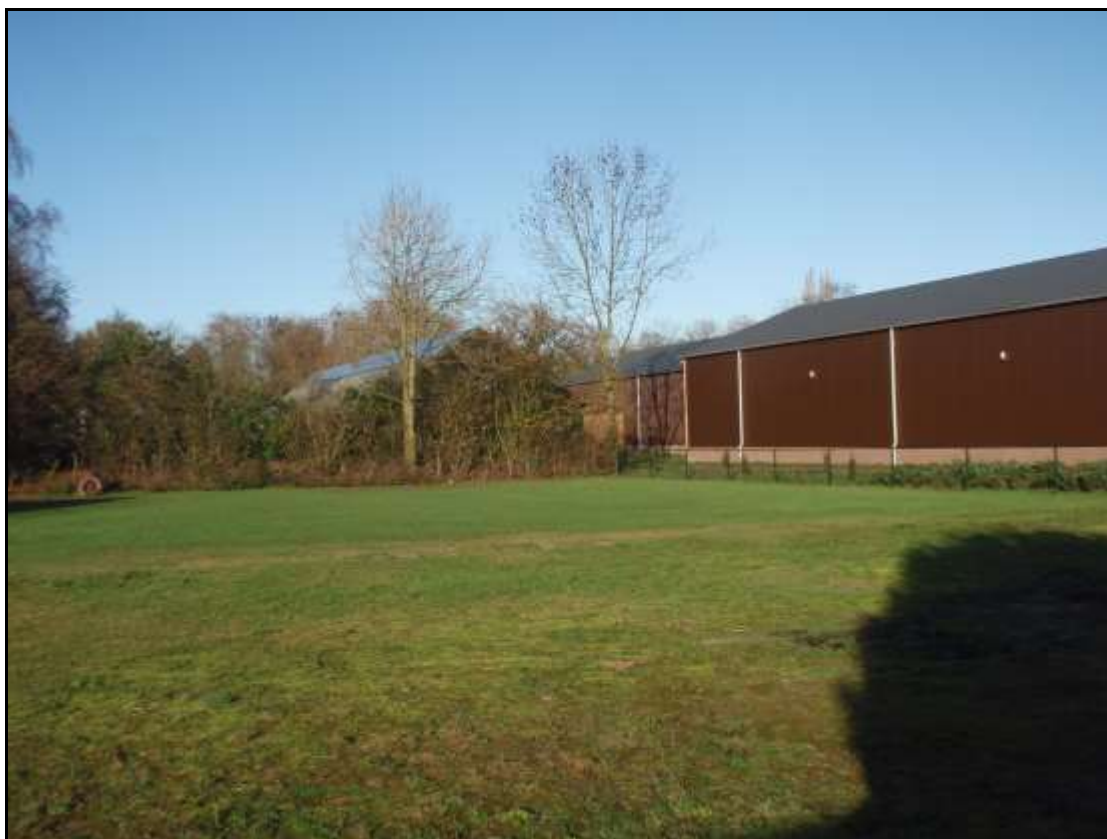
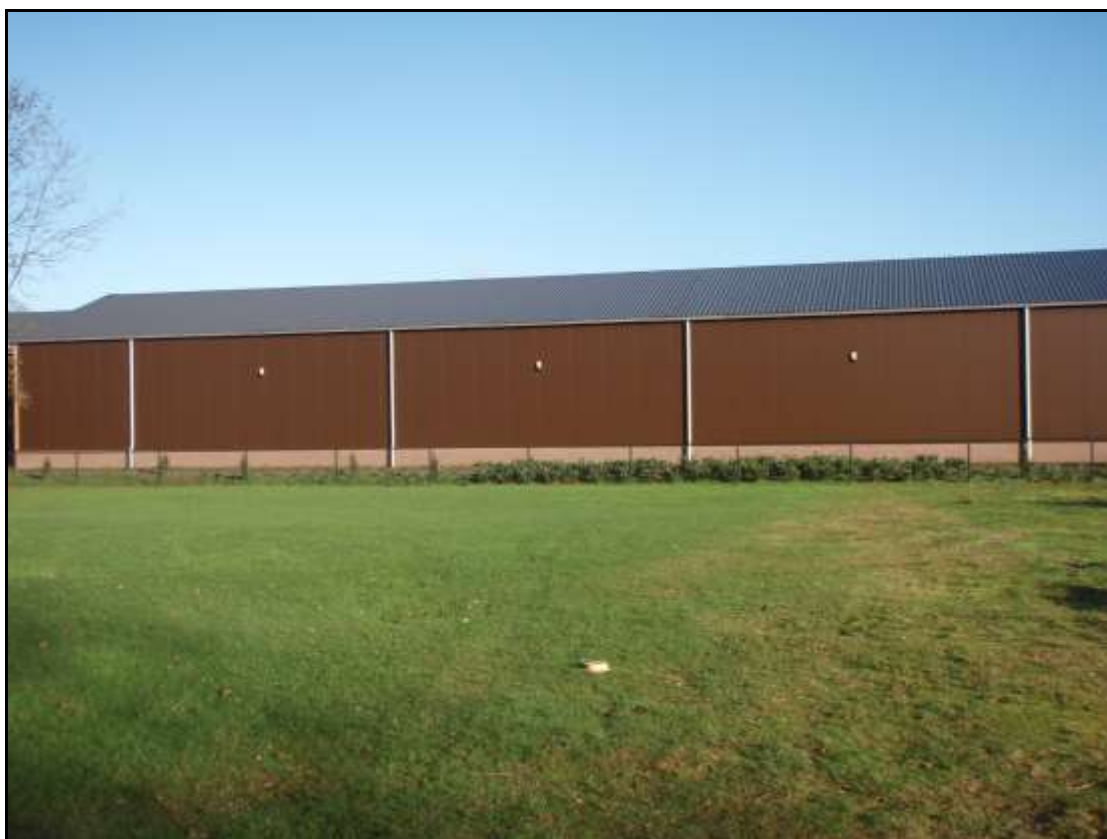
Foto 19: Julianalaan percelen Ermelo I 6380/6388

locatie alleen in gebruik geweest als ponyweide. Enige foto's zijn opgenomen in bijlage 3.2 (foto 19 en 20).

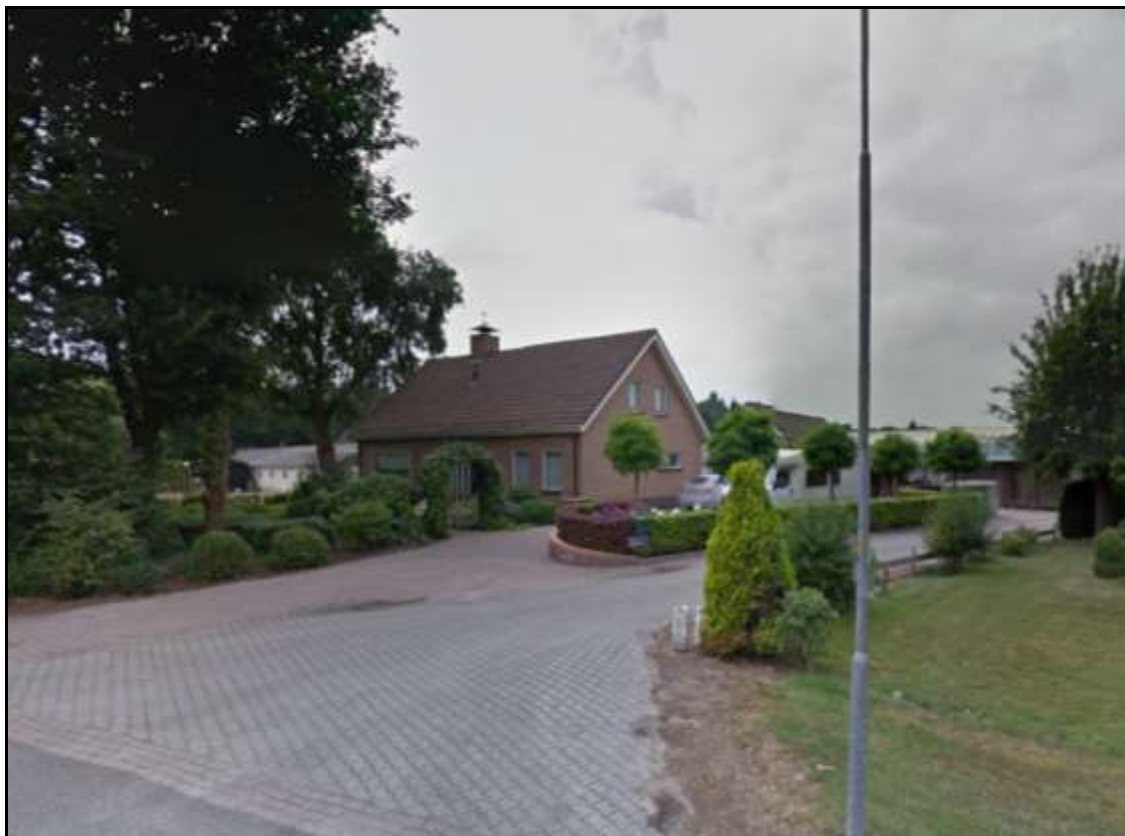
Foto 1: Oude Nijkerkerweg 145

Bij de locatie-inspectie is een woning met garage, een kleine schuur en een transformatorhuisje aangetroffen. Het overige terrein is in gebruik als siertuin en toerit. De bewoonster meldt dat ter plaatse geen bedrijfs- of bodembedreigende activiteiten aanwezig zijn (geweest). Er is geen asbestverdacht dakmateriaal waargenomen. Enige foto's zijn opgenomen in bijlage 3.3 (foto 1).

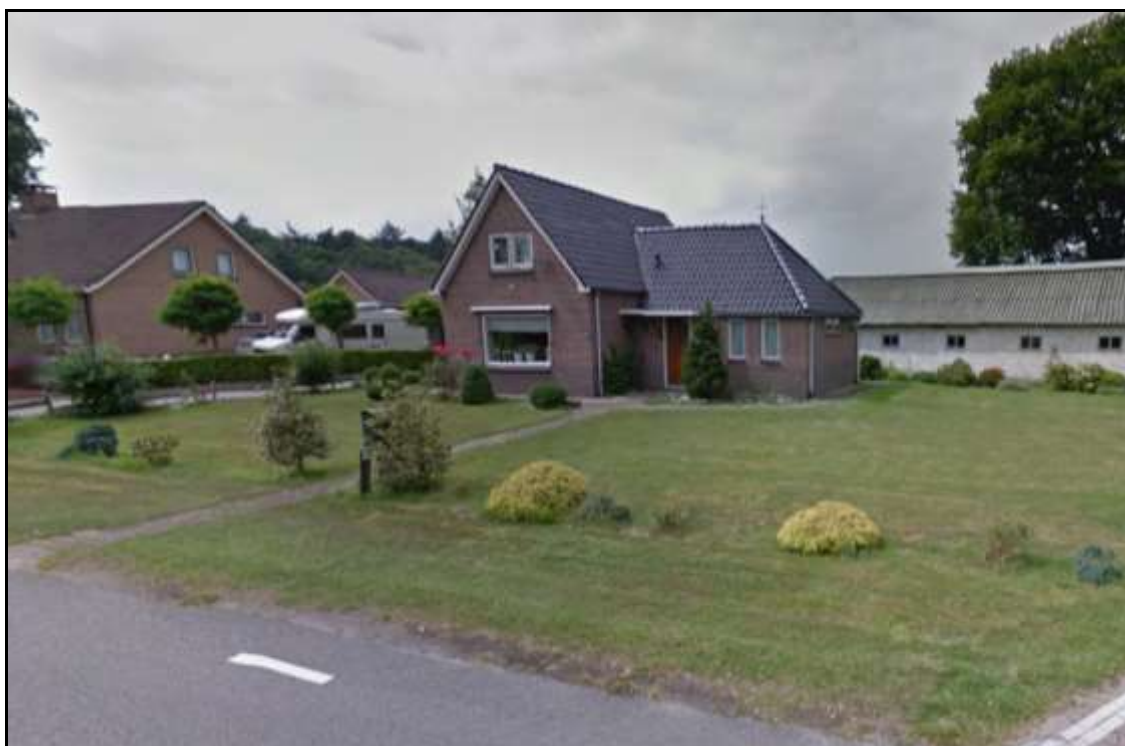
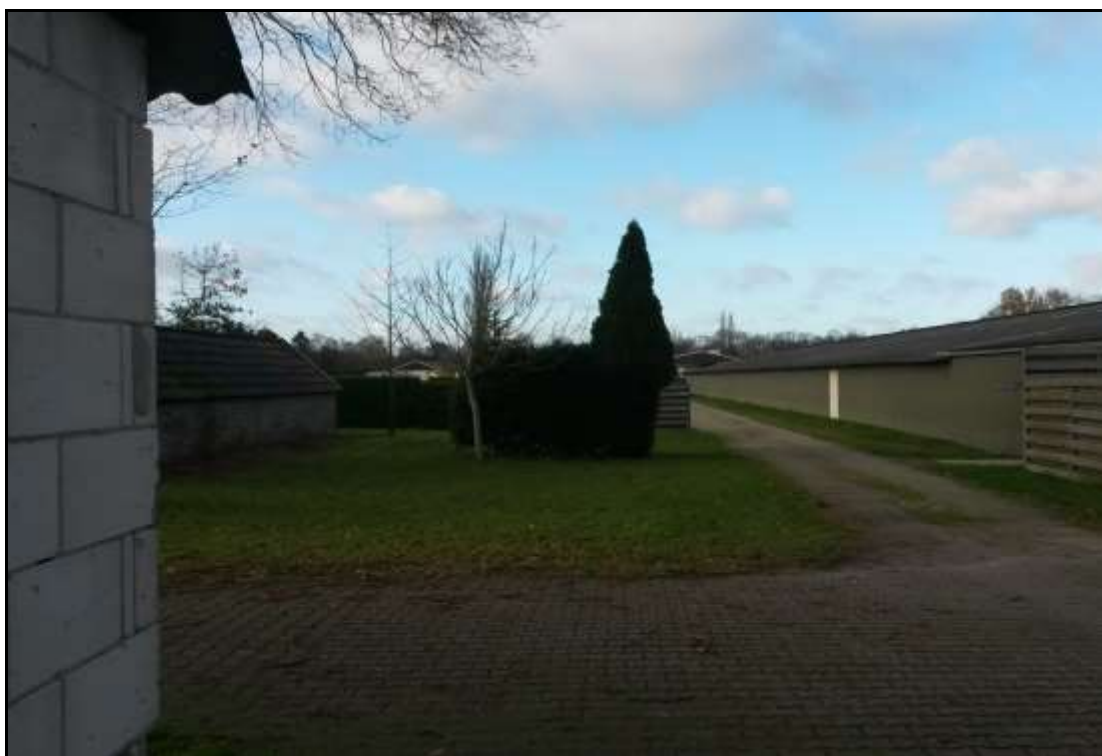
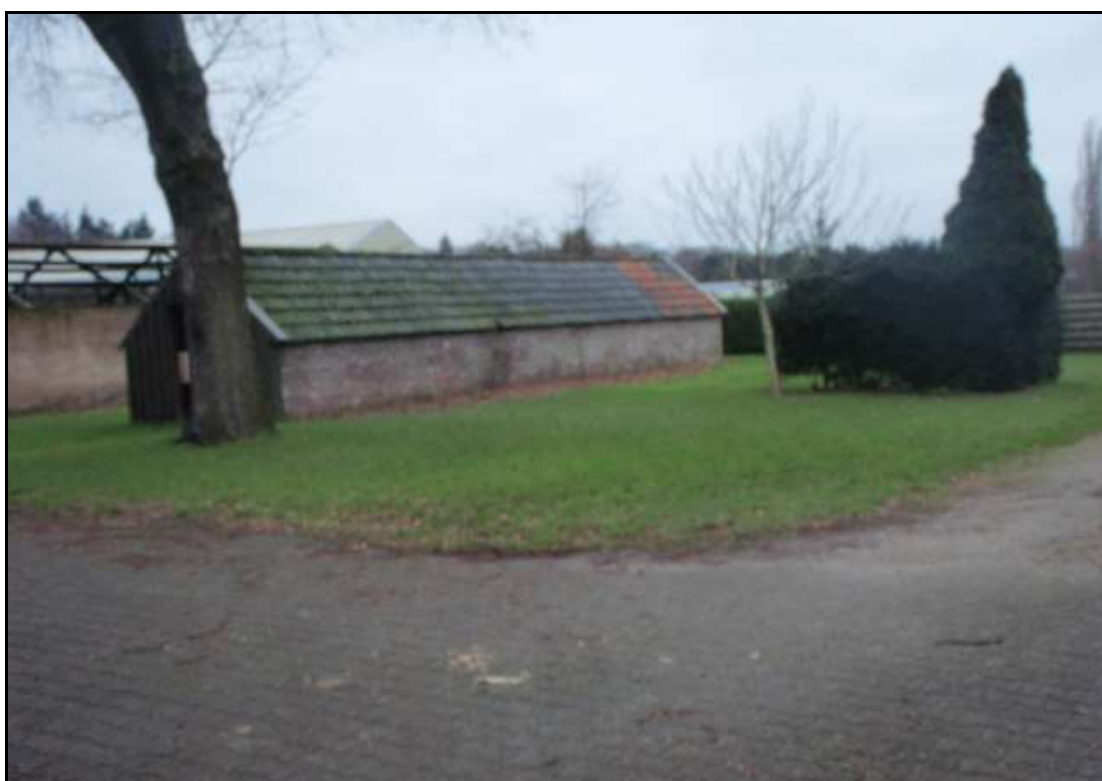
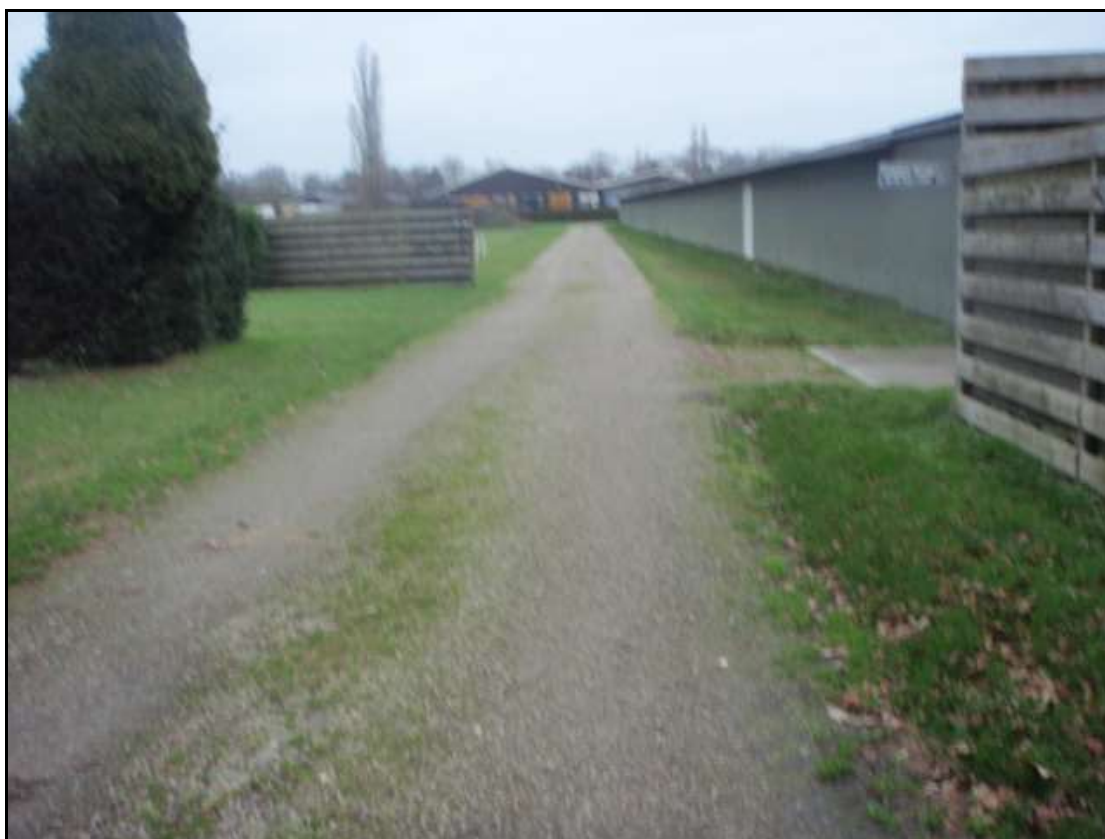
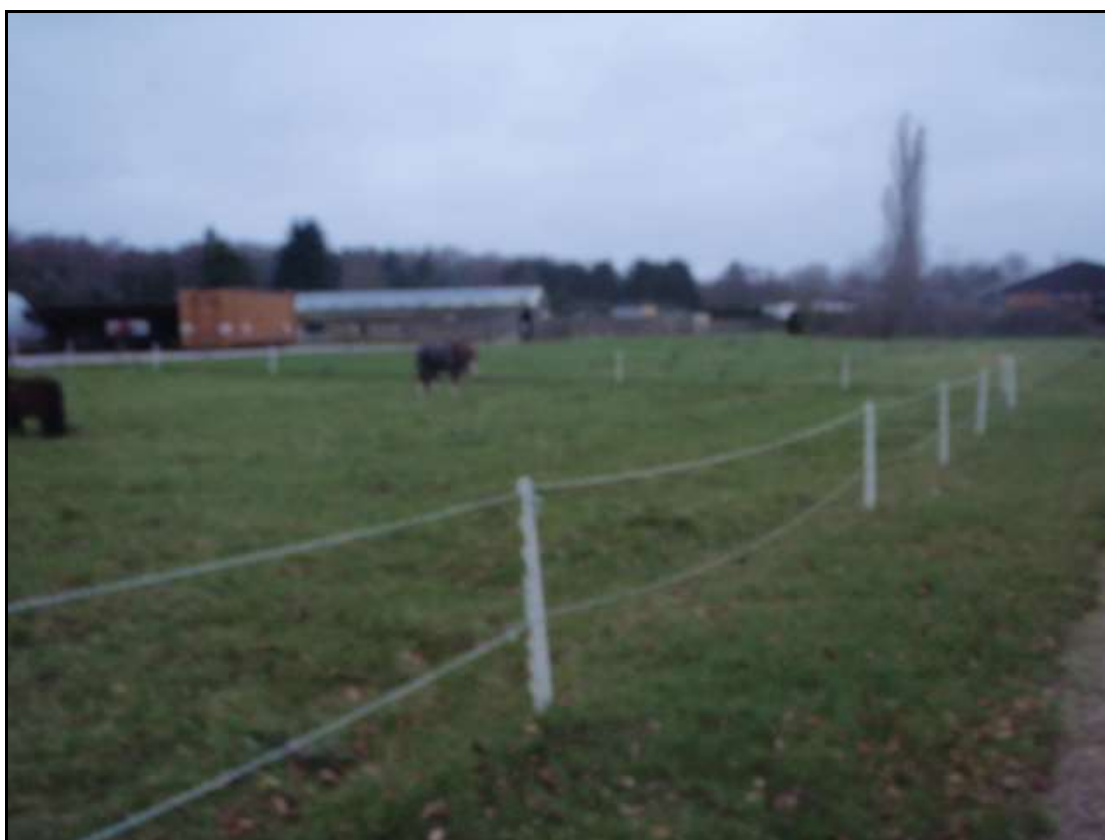
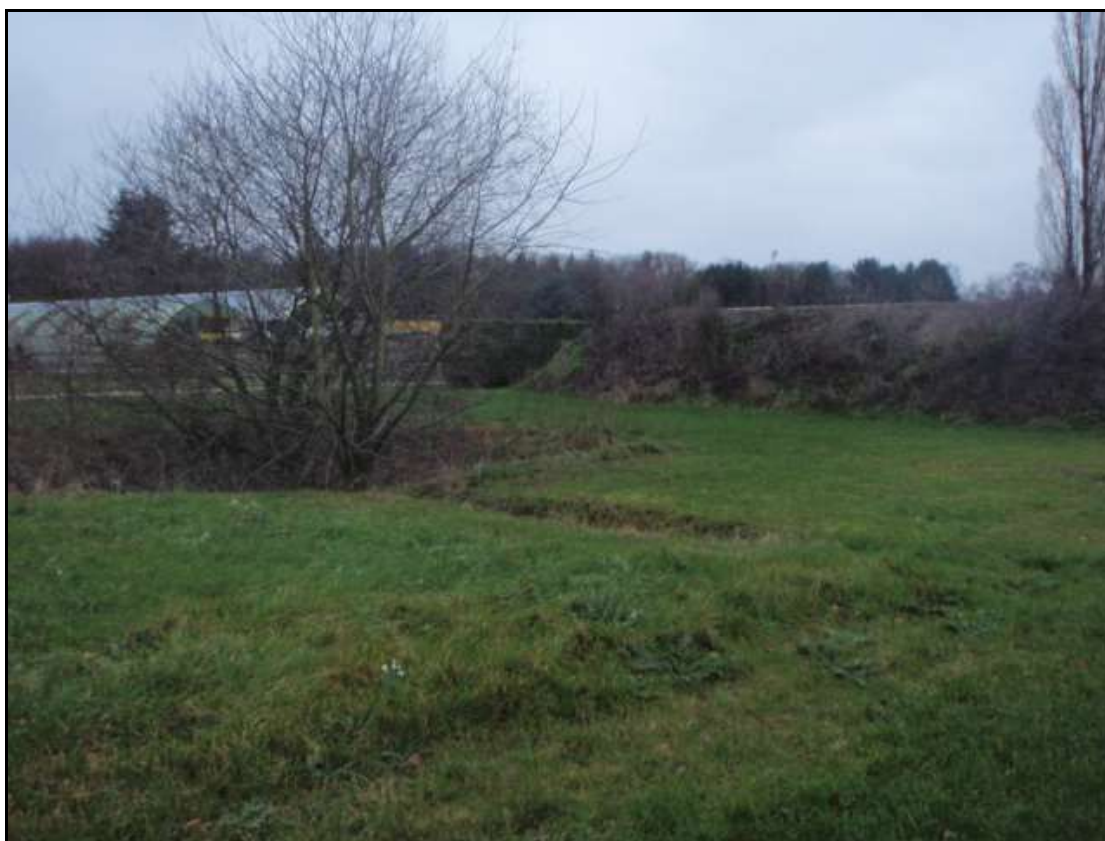
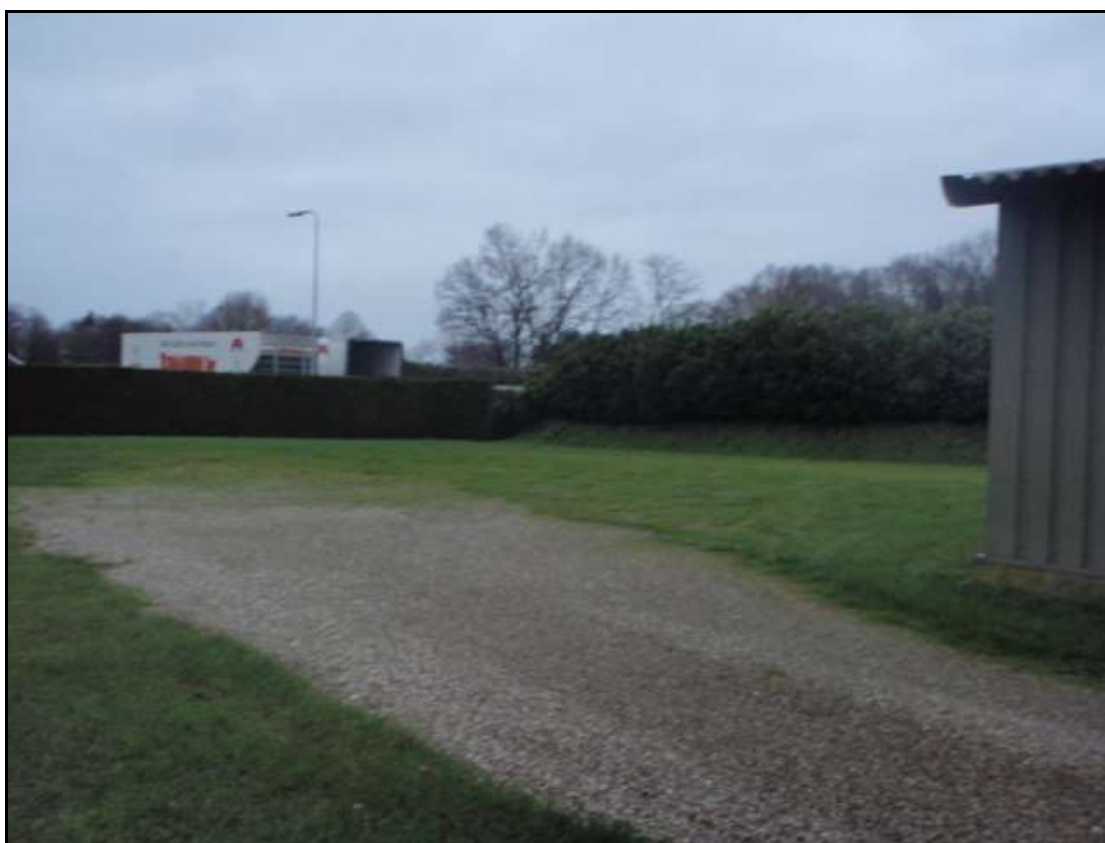
Bij de locatie-inspectie is de woning met bijgebouwen aangetroffen, evenals de grote voormalige eendenschuur die dienst doet als caravanstalling (informatie van de heer H. Tomassen). Het overige terrein is in gebruik als siertuin maar voornamelijk (pony)weide. Het pad over de locatie bestaat deels uit klinkers (voorzijde) en asphalt. De grote schuur, evenals de twee grotere schuren direct achter de woning, zijn voorzien van asbesthoudend dakmateriaal. De overige schuren zijn voorzien van dakpannen en doen dienst als opslag van privéspullen. Er zijn verder geen bodembedreigende locaties aangetroffen. Enige foto's zijn opgenomen in bijlage 3.3 (foto 2 t/m 10).

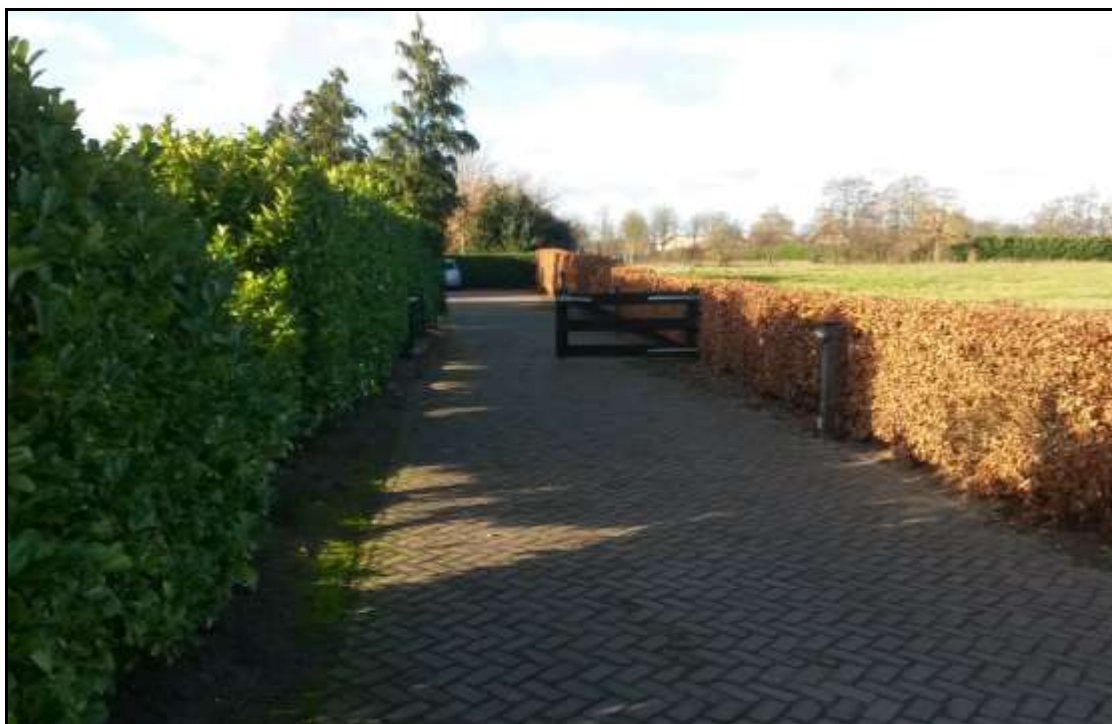
Foto 24: Oude Nijkerkerweg 171

Bij de locatie-inspectie is gesproken met mevrouw Jansen. Ter plaatse wordt een pedicurepraktijk gerund. Verder heeft de locatie een functie als wonen met tuin en worden er enkele paarden gehouden. In de grote schuur bevindt zich momenteel een caravanstalling. Deze schuur is voorzien van asbestverdacht materiaal, dat plaatselijk in slechte staat is. Er vinden verder geen bodembedreigende activiteiten plaats. Enige foto's zijn opgenomen in bijlage 3.3 (foto 24 t/m 33).
