## Vooronderzoek Bodem De Driehoek te Ermelo

**Opdrachtgever** Gemeente Ermelo  
Postbus 500  
3850 AM ERMELO  
**Contactpersoon** Mw. drs. I.J. Ietswaart

**Projectnummer** P2015-1556 - versie 1  
**Auteur** Dhr. T.G. van Wegberg

Ede, 19 februari 2016

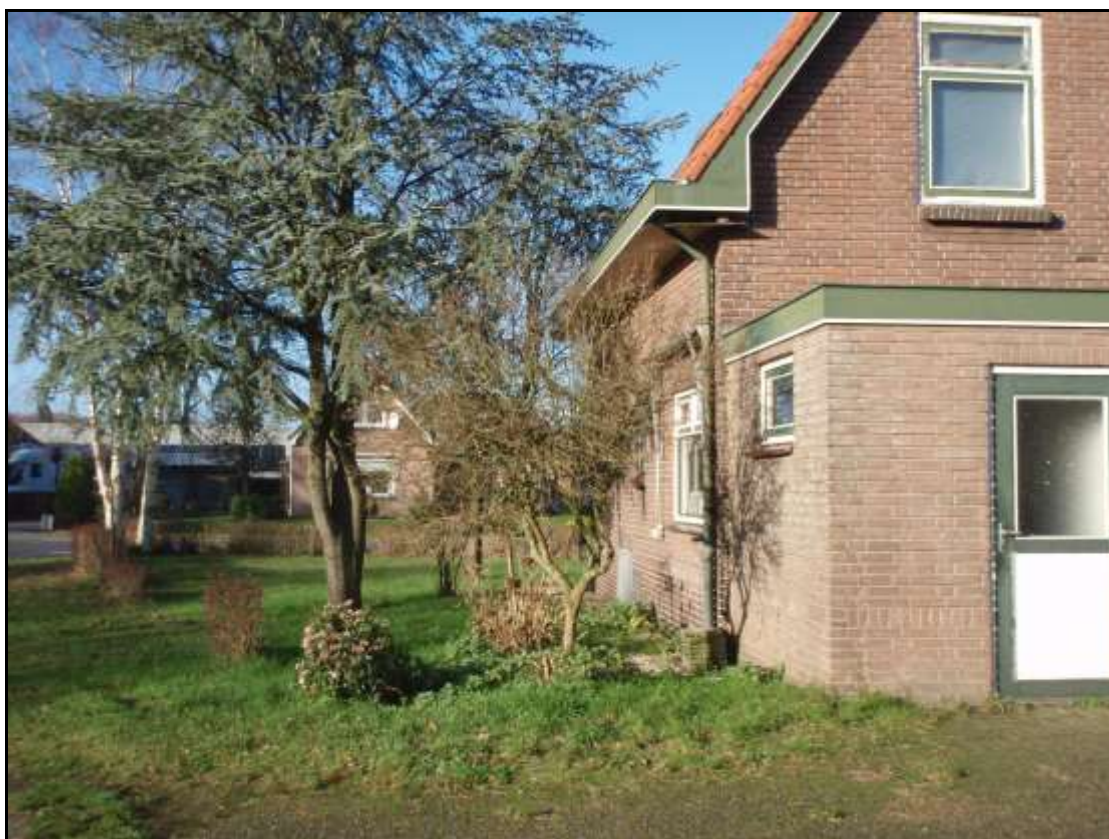
Foto 34: Oude Nijkerkerweg 116

Het woonhuis is nog steeds bewoond en het terrein rondom is in gebruik als siertuin. Een deel van de schuren ten oosten van de woning is in de loop van de jaren gesloopt. Behalve de grote kalverenschuur zijn de overige nog aanwezige schuren vervallen, niet meer in gebruik en grotendeels voorzien van asbestverdacht dakmateriaal. De dieseltank is niet meer aanwezig. Er vinden verder zover bekend geen bodembedreigende activiteiten meer plaats. Enige foto's zijn opgenomen in bijlage 3.3 (foto 34 t/m 45).

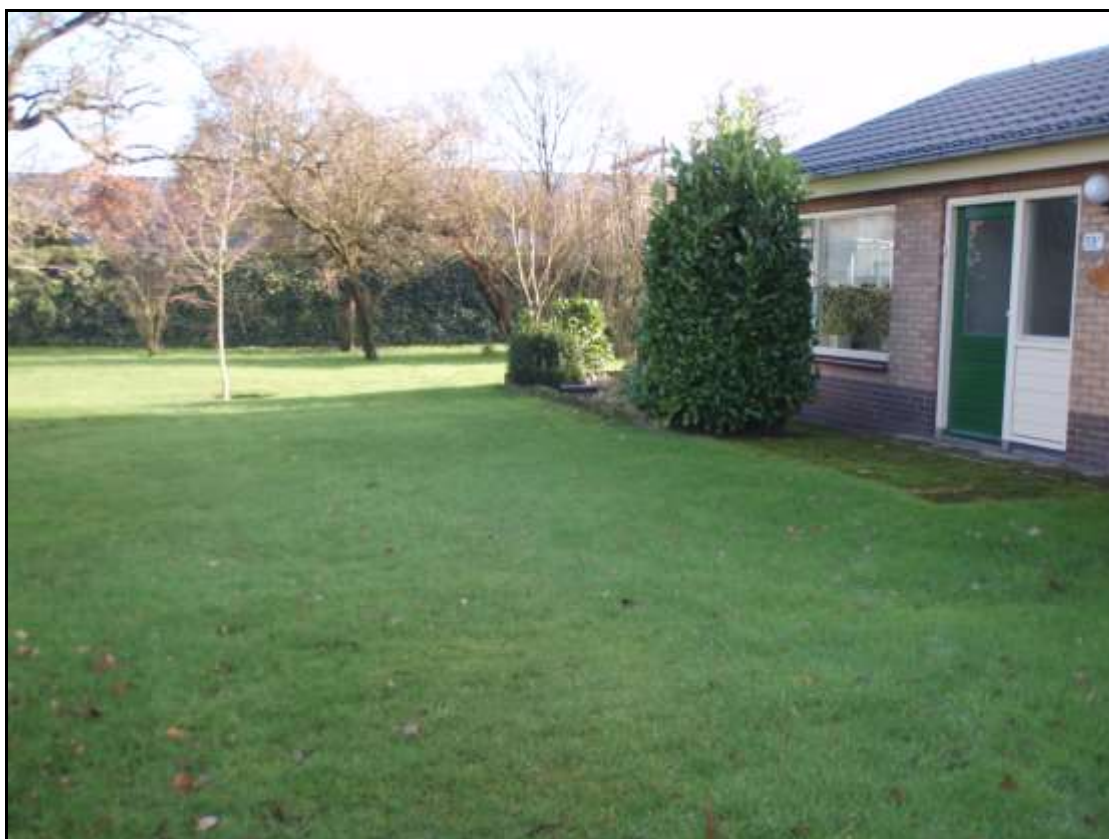
Foto 46: Oude Nijkerkerweg 118a

Bij de locatie-inspectie is gesproken met de huidige bewoner van de locatie, de heer J. Kamphorst. Volgens de heer Kamphorst heeft de locatie tot circa 20 jaar geleden dienst gedaan als varkenshouderij. De huidige schuur was destijds in gebruik als varkensstal. Er zijn geen bodembedreigende activiteiten aanwezig: in de schuur vindt nu opslag van privéspullen plaats. Op het overige terrein bevinden zich een woning en enkele kleine dierenverblijven. Het overige terrein is in gebruik als siertuin. Het dak van de voormalige varkensschuur en een dierenverblijf ten noordwesten van de schuur zijn voorzien van asbestverdacht materiaal. Volgens de heer Kamphorst is asbesthoudend dakmateriaal ter plaatse van een andere schuur in het verleden verwijderd. Enige foto's zijn opgenomen in bijlage 3.3 (foto 46 t/m 50).
