Verkennend bodemonderzoek en asbest in bodemonderzoek

Adres: Horster Engweg 8b
Postcode, Plaats: 3853 ME Ermelo

Projectnummer: **1623112**
Versie: **01**
Revisiestatus: Definitief

Uitvoering conform: NEN 5740
NEN 5707

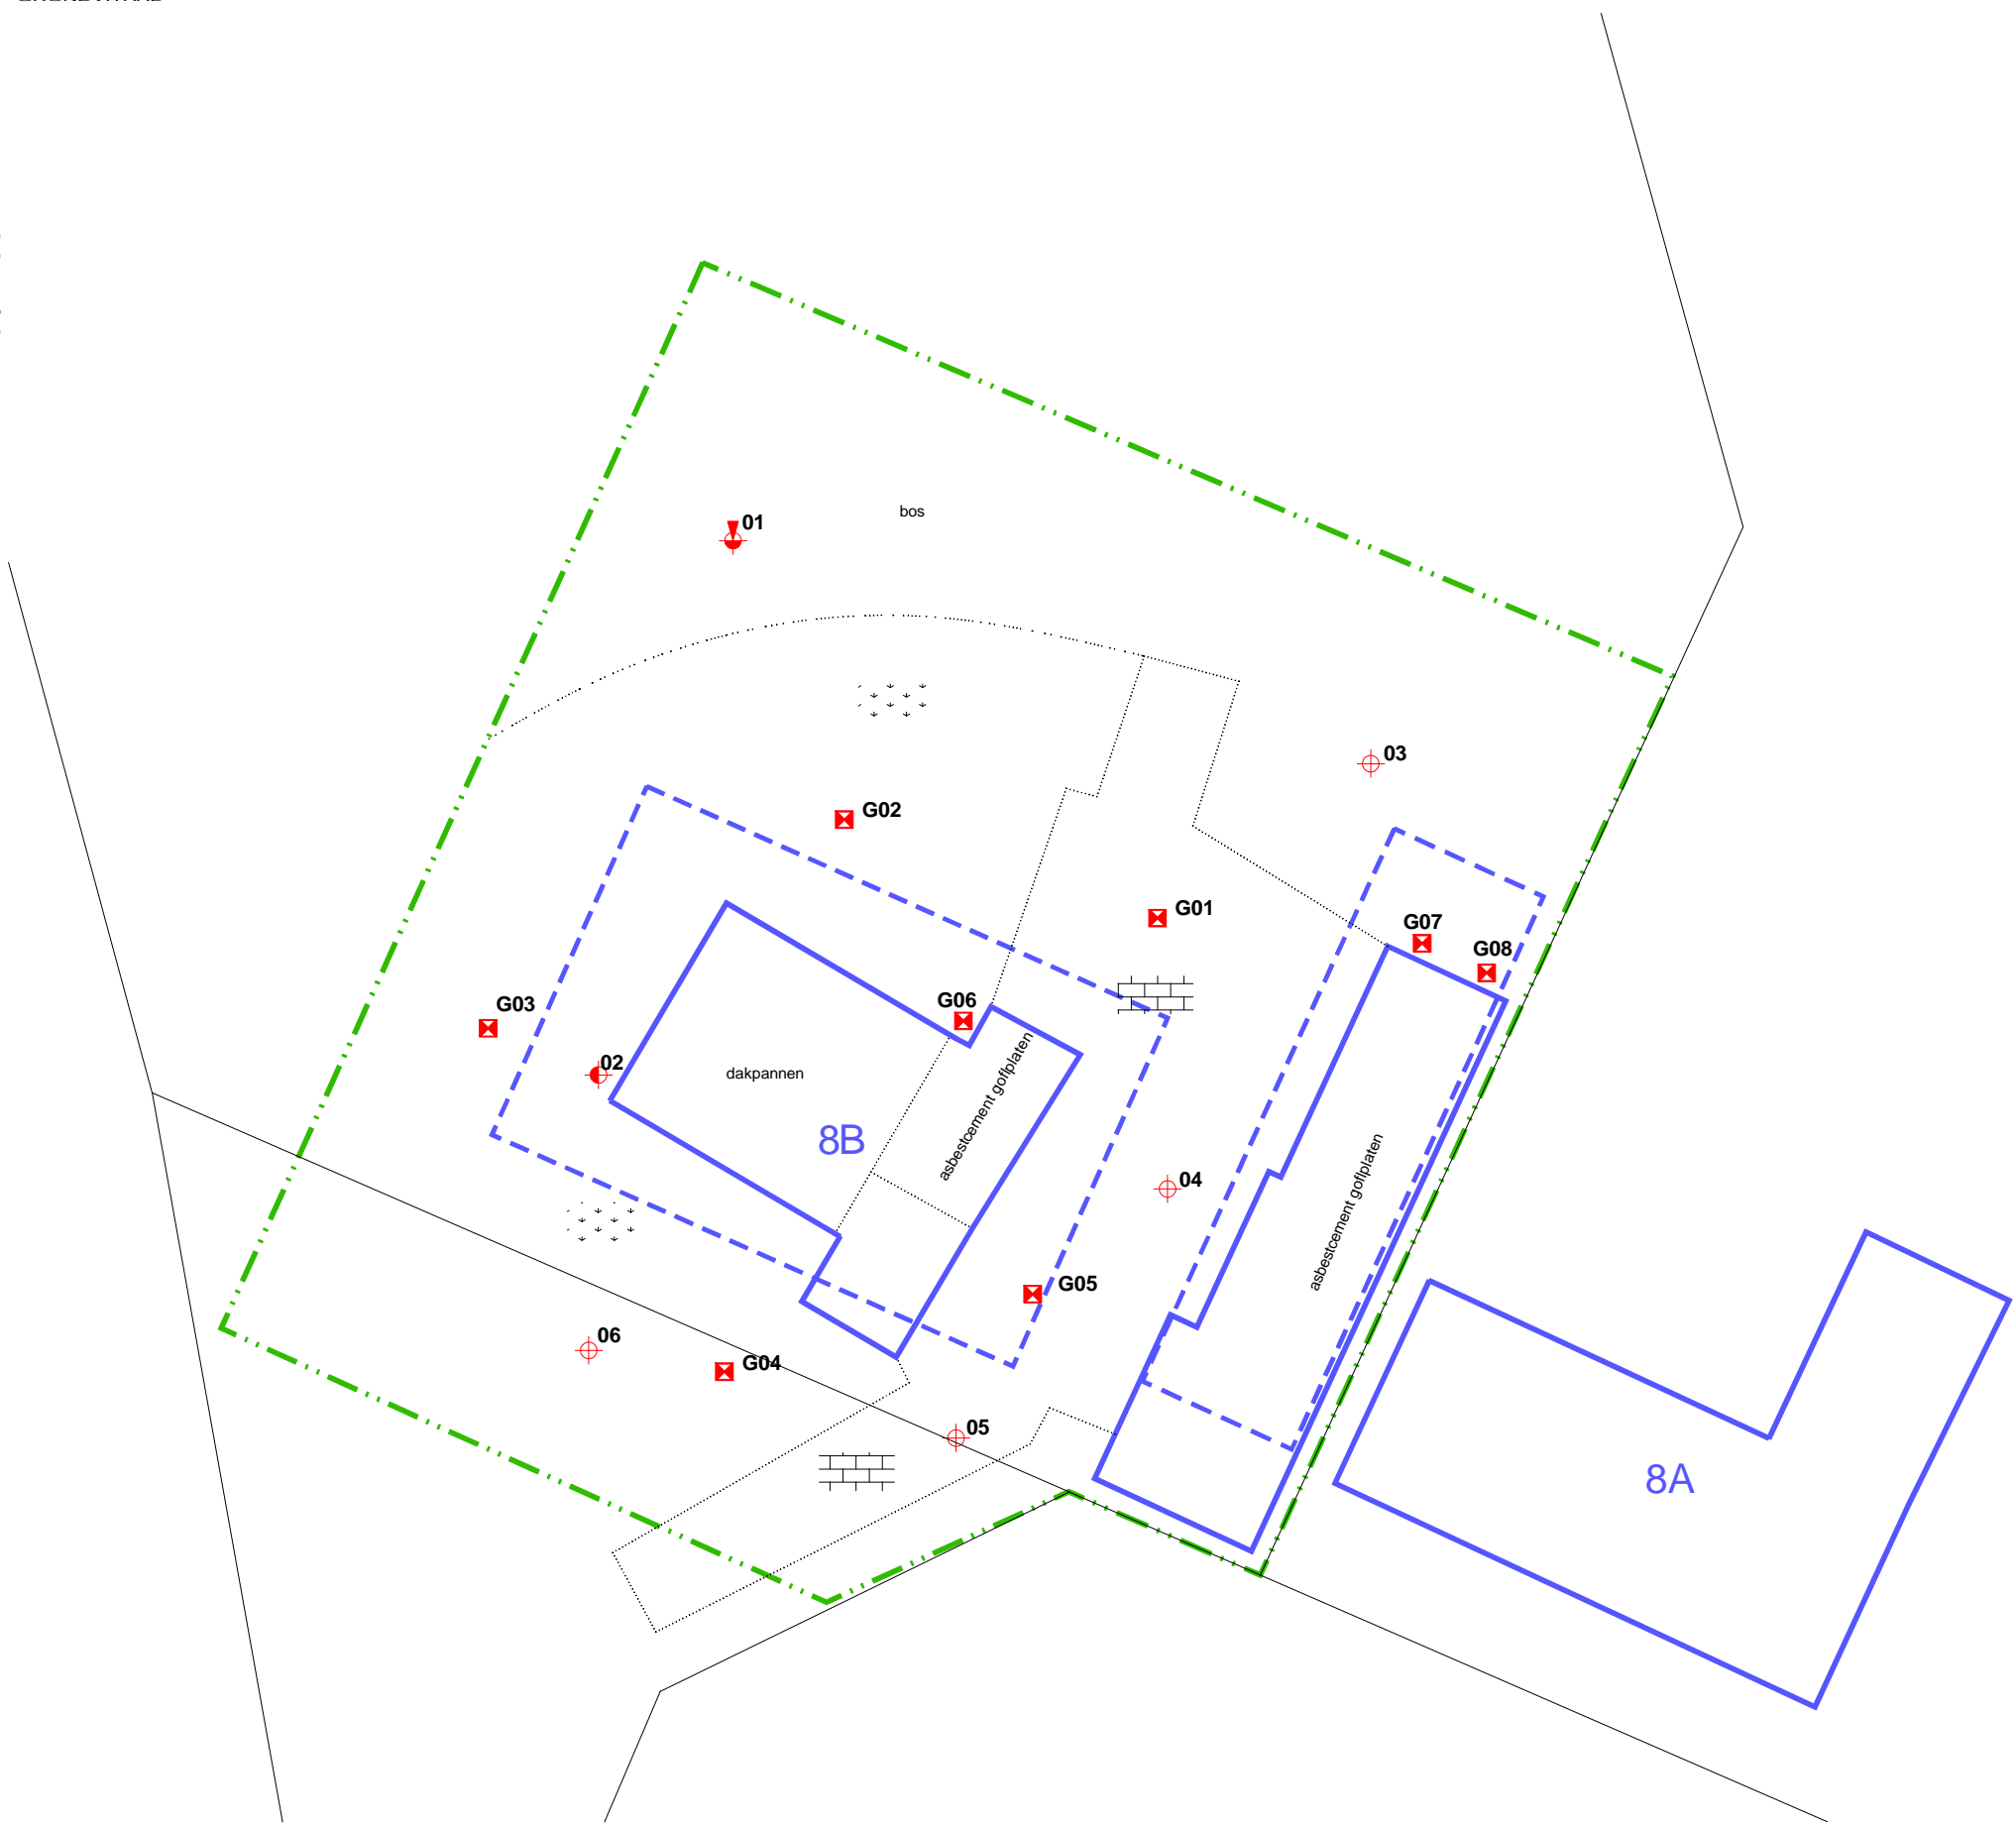
OVERZICHT BOORPUNTEN

- Boring tot 0,5 m. -mv.
- Boring tot 1,0 m. -mv.
- Boring tot 2,0 m. -mv.
- Boring met peilfilter
- Inspectiegat
- Vindplaats asbest op maaiveld
dichtheid maat aantal aangetroffen stukjes
- Begrenzing onderzoekslocatie
- Te bouwen
- gras
- grind
- klinkers / tegels
- puin
- beton / asfalt
- oppervlaktewater

Verdeeld over de onderzoekslocatie zijn in totaal **6** handboringen uitgevoerd (zie bijlage 1 voor boorpuntenoverzicht).

Voor een overzicht van de boorpunten wordt verwezen naar bijlage 1.

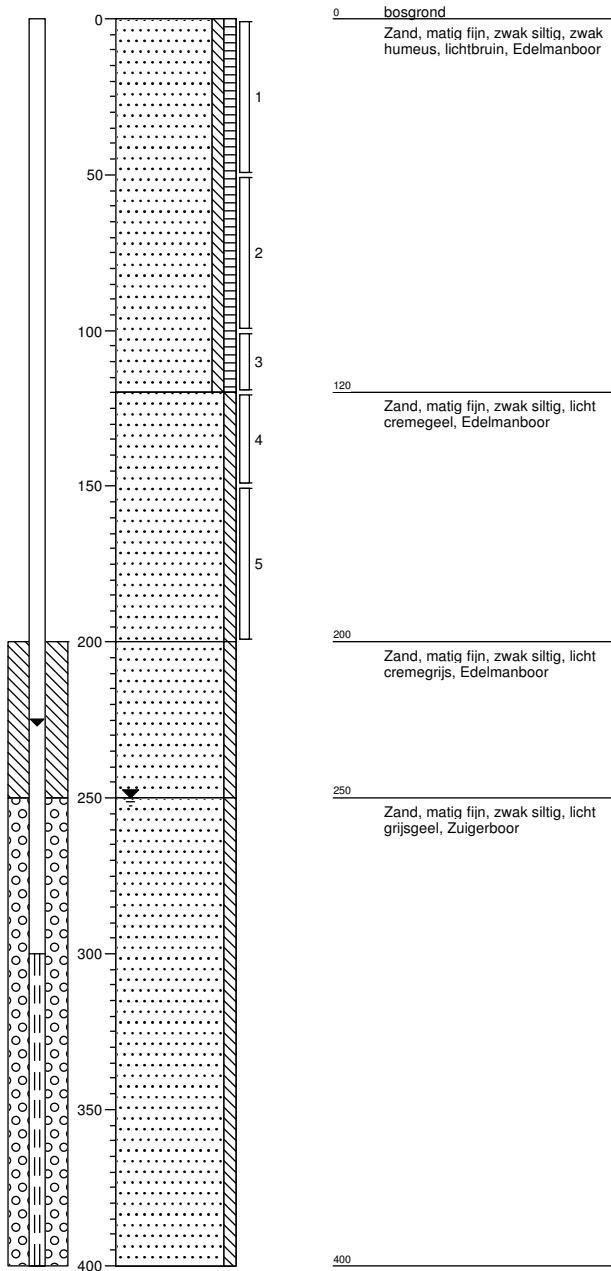
Boring: 01

Ter plaatse van de uitgevoerde grondboringen is vanaf het maaiveld tot 4,0 m beneden het maaiveld overwegend matig fijn, zwak siltig zand aangetroffen in kleuren variërend van lichtbruin (bovengrond tot 0,5 m) tot crème/geel (ondergrond vanaf 0,5 m en dieper).
