ASBESTINVENTARISATIE

Type A volledig

“3 gebouwen”

Oude Telgterweg 30a, 30c en 32, 3851 LS
te Ermelo

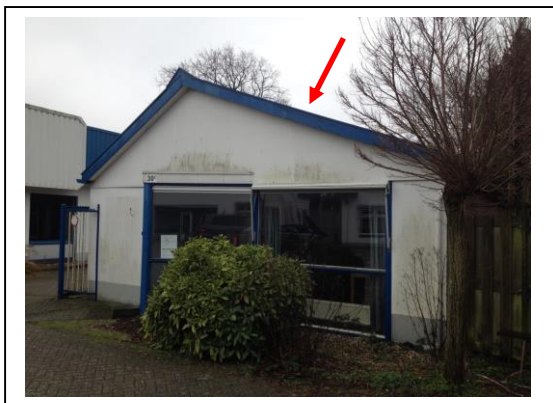
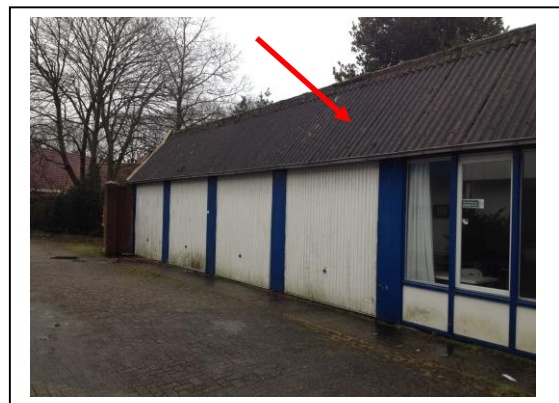
Bronnummer	77942-01	ASBESTHOUDEND
Locatie	Pand 30c op het dak	
Materiaal	Golfplaat	
Als	Dakbedekking	
Asbest	10-15% Chrysotiel 2-5% Crocidoliet	
Gebondenheid	Hechtgebonden	
Monster Laboratorium id	M1 DK.07.293	
Omvang per toepassing	Ca. 200 m ²	
Bevestiging	Geschroefd	
Risicoklasse ⁽¹⁾	2	
Bereikbaarheid ⁽¹⁾	2	
Werkmethode	SMA-rt bijlage 1 bij sanering middels demontage	
Tekening	Nr. 1	
Opmerkingen	Deze bron is overgenomen uit het asbestinventarisatie rapport met kenmerk 71856 d.d. 13 april 2007 van Ingenieursbureau Broomans BV.

Overzicht foto

Detail foto

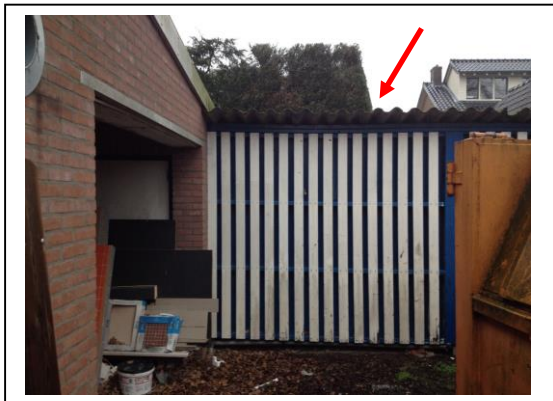
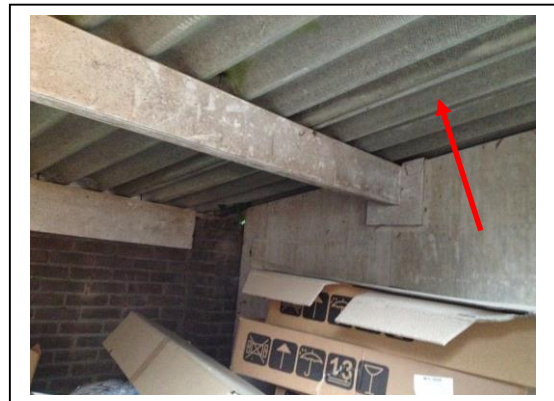
Bronnummer	77942-03	ASBESTHOUDEND
Locatie	Fietsenstalling op het dak, tegen gebouw 30a	
Materiaal	Golfplaat	
Als	Dakbedekking	
Asbest	10-15% Chrysotiel 2-5% Crocidoliet	
Gebondenheid	Hechtgebonden	
Monster Laboratorium id	M2 DK.07.293	
Omvang per toepassing	Ca 10 m ²	
Bevestiging	Geschroefd	
Risicoklasse	2	
Bereikbaarheid	2	
Werkmethode	SMA-rt bijlage 3 bij sanering middels demontage	
Tekening	Nr. 1	
Opmerkingen	Deze bron is overgenomen uit het asbestinventarisatie rapport met kenmerk 71856 d.d. 13 april 2007 van Ingenieursbureau Broomans BV.

Overzicht foto

Detail foto

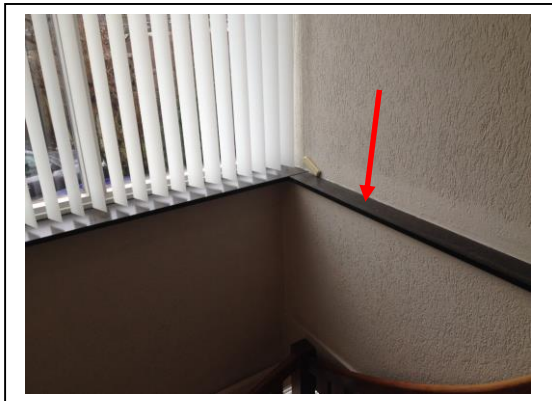
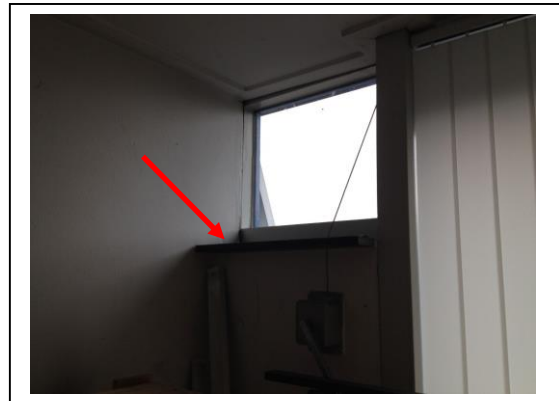
Bronnummer	77942-04	ASBESTHOUDEND
Locatie	Pand 32a, trap naar 1 ^e verdieping tegen wand en kozijn, CV ruimte	
Materiaal	Vensterbanken	
Als	Vensterbanken	
Asbest	5-10% Chrysotiel 2-5% Crocidoliet	
Gebondenheid	Hechtgebonden	
Monster Laboratorium id	M3 102574	
Omvang per toepassing	Trappenhuis: 220x20 cm, 220x11 cm, cv ruimte 50x20 en 200x20 cm Totale omvang is 1,2 m2.	
Bevestiging	Ingemetseld/gelijmd	
Risicoklasse	2	
Bereikbaarheid	1	
Werkmethode	SMA-rt bijlage 4 bij sanering middels demontage	
Tekening	Nr. 1	
Opmerkingen	Deze bron is overgenomen uit het asbestinventarisatie rapport met kenmerk 71856 d.d. 13 april 2007 van Ingenieursbureau Broomans BV. Bron is tijdens de inventarisatie van 4 februari 2016 bemonsterd.

Overzicht foto trappenhuis

Detail CV ruimte

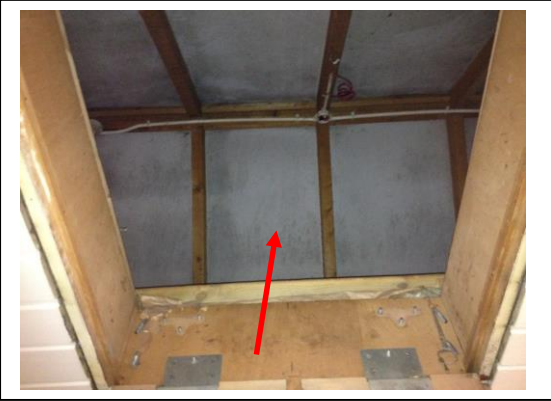
Bronnummer	77942-05	ASBESTHOUDEND
Locatie	Pand 32, zolder als dakbeschot	
Materiaal	Plaatmateriaal	
Als	Dakbeschot	
Asbest	2-5% Chrysotiel	
Gebondenheid	Hechtgebonden	
Monster Laboratorium id	M4 102575	
Omvang per toepassing	Ca 130 m ²	
Bevestiging	Geschroefd	
Risicoklasse	2	
Bereikbaarheid	2	
Werkmethode	SMA-rt bijlage 5 bij sanering middels demontage	
Tekening	Nr. 1	
Opmerkingen	Deze bron is overgenomen uit het asbestinventarisatie rapport met kenmerk 71856 d.d. 13 april 2007 van Ingenieursbureau Broomans BV. Bron is tijdens de inventarisatie van 4 februari 2016 bemonsterd.

Overzicht foto

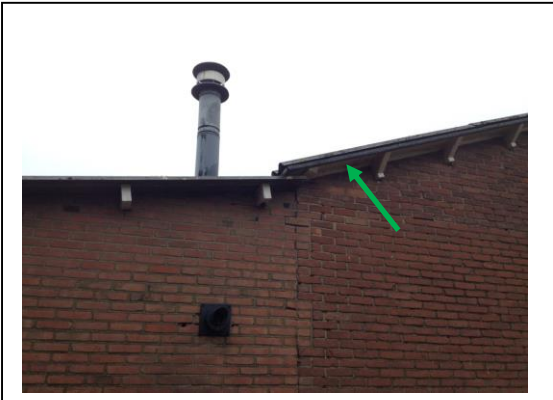
Bronnummer	77942-06	ASBESTVRIJ
Locatie	Nr. 30	
Materiaal	Bitumen	
Als	Dakbedekking	
Asbest	< 0,1 %	
Monster Laboratorium id	M5 102576	
Tekening	Nr. 1	
Opmerkingen	De oude bitumineuze dakbedekking ligt onder het golfplaten dak. Het golfplaten dak bevat wel asbest!

Overzicht foto		Detail foto

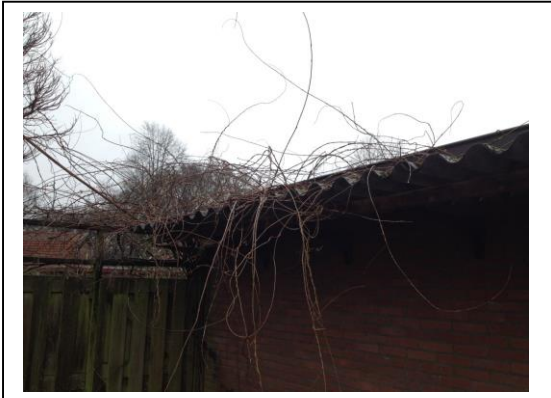
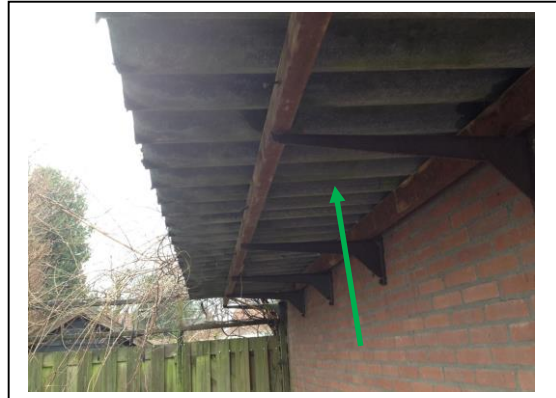
Bronnummer	77942-07	ASBESTVRIJ
Locatie	Garage	
Materiaal	Golfplaat	
Als	Dakbedekking	
Asbest	< 0,1 %	
Monster Laboratorium id	M6 102577	
Tekening	Nr. 1	
Opmerkingen	Betreft een strook golfplaten aan een zijde van de garage. De golfplaten zijn asbestvrij.

Overzicht foto

Detail foto

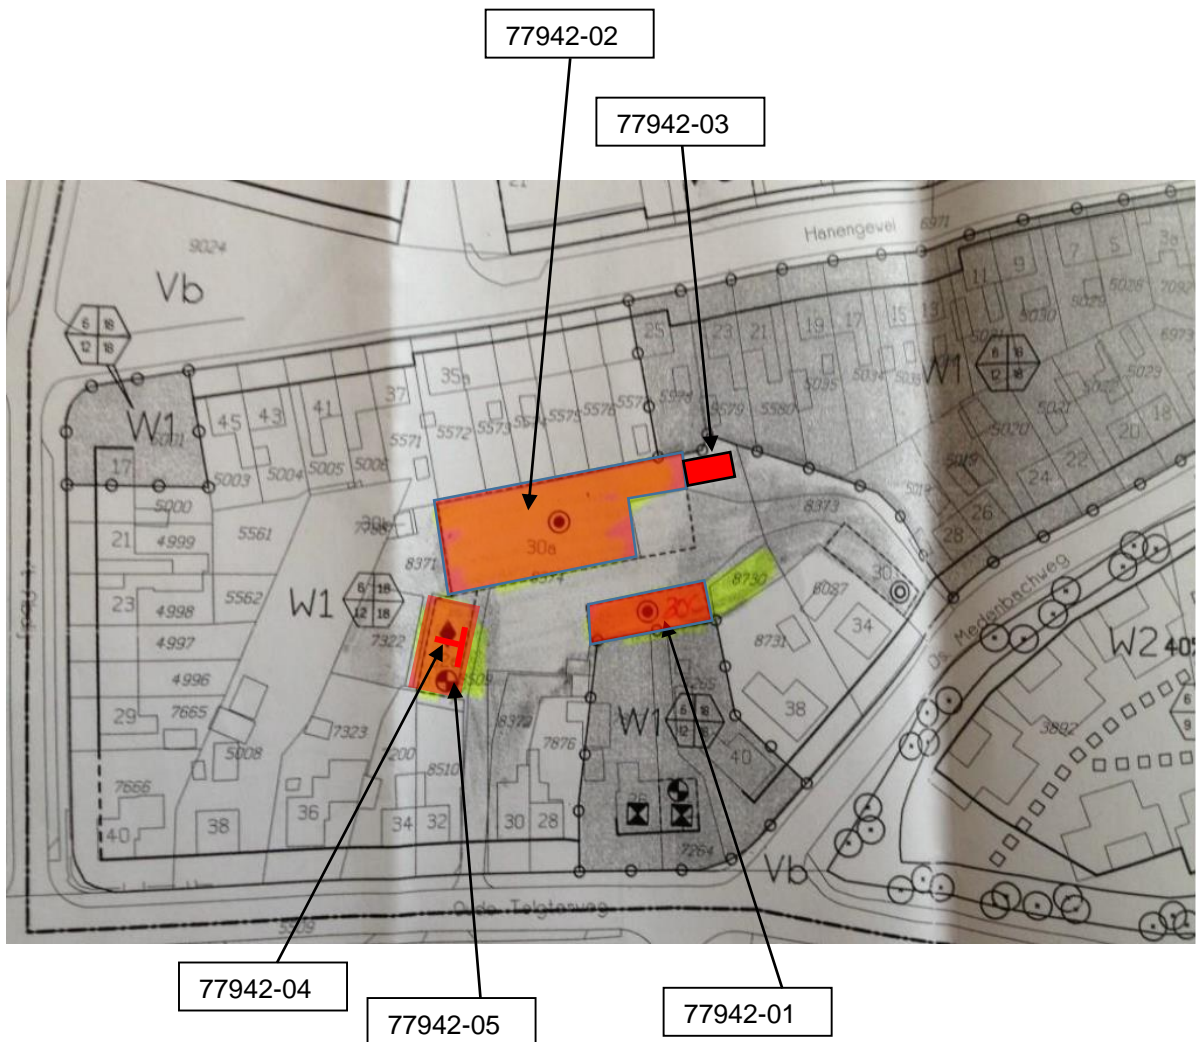
Asbesthoudende toepassing

Het SC 530 gecertificeerde bedrijf dat de asbestverwijderingswerkzaamheden uitvoert, dient de best bestaande technieken toe te passen. Er dienen bronmaatregelen genomen te worden om vezelemisatie te voorkomen. Deze maatregelen dienen in een werkplan, opgesteld conform de SC 530, te worden opgenomen. Tijdens de werkzaamheden dient een volgelaatsmasker P3 met aangeblazen lucht te worden gedragen.

Er dient een eindcontrole door een RvA geaccrediteerde (ISO 17020) inspectie-instelling volgens NEN 2990, onderdeel visuele inspectie, te worden uitgevoerd.
