**Quickscan en aanvullend onderzoek
Flora- en faunawet**

Oude Telgterweg 120/122 te Ermelo

Rapportnummer: 20141171/rap01
Status rapport: definitief
Datum rapport: 2 oktober 2015

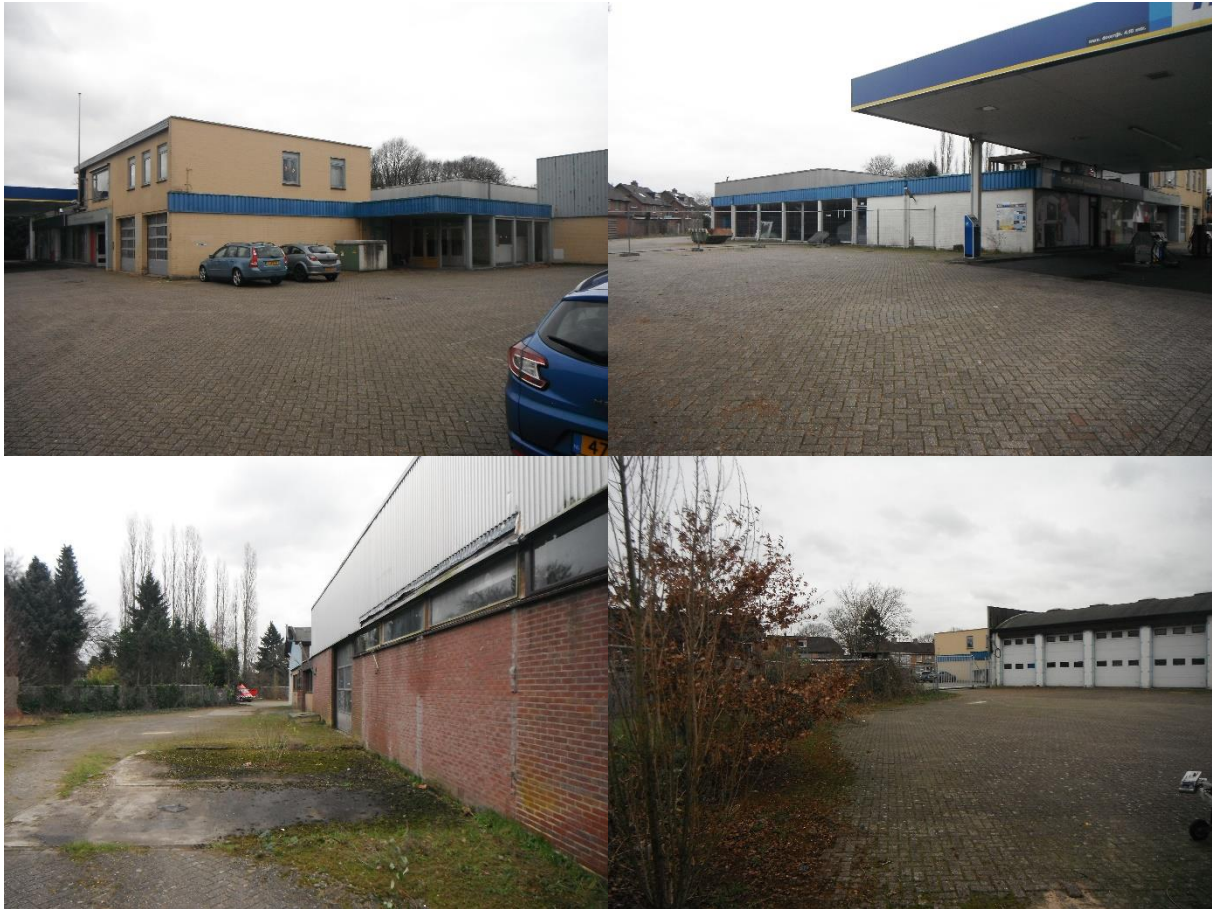
Figuur 2-2. Situatie plangebied eind 2014.

Het plangebied is gelegen binnen de bebouwde kom van Ermelo aan de Oude Telgterweg 120/122 (zie figuur 2-1). Binnen het plangebied is een onbemand tankstation aanwezig en gebouwen van een voormalige autogarage/dealer. De omgeving rondom de gebouwen is volledig verhard met klinkers of beton. Doordat het pand al enige tijd niet meer onderhouden wordt, is het in slechte staat. De buitenruimte is daardoor verruigd met onder andere pionierflora en mossen (zie figuur 2-2).

Aan de achterzijde (noordzijde) zijn enkele open stootvoegen aanwezig. De meeste hiervan waren zeer smal. In de muur zaten verder diverse beschadigingen, zodat er sprake is van tocht. Veel (houten) daklijsten zijn ook beschadigd; op sommige plekken ontbreken hele stukken. De daken zijn plat uitgevoerd met een bitumen of metalen afwerking.

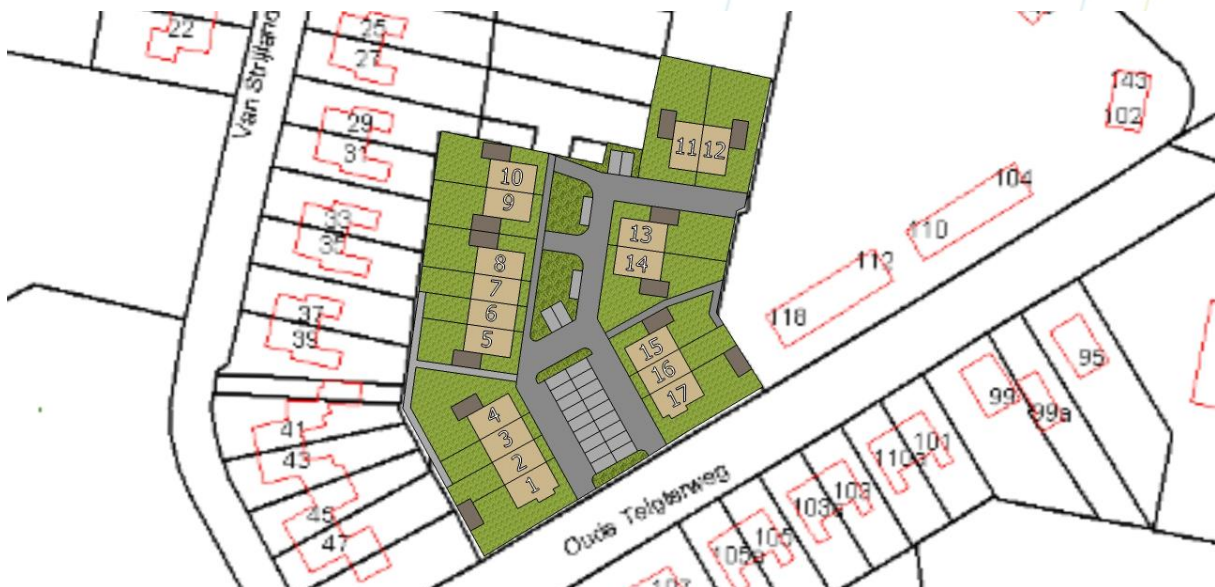
Figuur 2-3. Inrichtingsplan voorgenomen ontwikkeling.

De bebouwing wordt gesloopt, de aanwezige beplanting (wat struiken en klimop) wordt verwijderd. Hierna vindt nieuwbouw van woningen plaats (zie figuur 2-3).

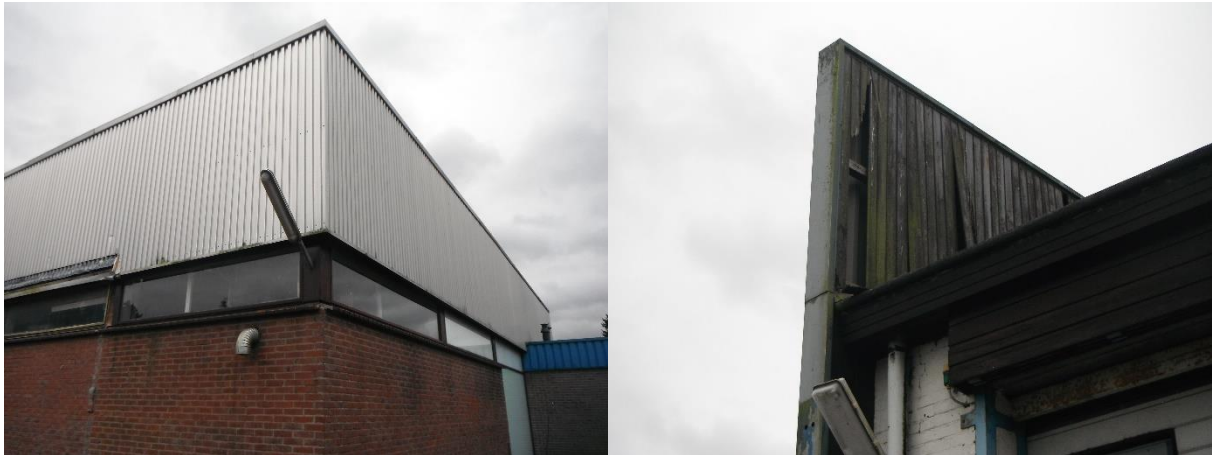
De gebouwen zijn ongeschikt om te fungeren als verblijfplaats voor vleermuizen. In figuur 3-1 zijn twee impressies opgenomen van de bebouwing. Hoewel de bebouwing grotendeels bestaat uit gemetselde dubbele muren met een open spouw daartussen (duidelijk zichtbaar op enkele plekken met beschadigingen/ontbrekende stenen), zijn er maar weinig open stootvoegen aanwezig. Alleen aan de noordzijde van het gebouw zijn enkele van deze voegen aangetroffen. De stootvoegen waren merendeels erg smal (< 1 cm), andere waren aanwezig vlakbij scheuren of andere beschadigingen in de muren. Hierdoor zijn dergelijke openingen te tochtig. Rondom de stootvoegen zijn geen uitwerpselen of andere sporen van vleermuizen gezien. Wel was er vuil en her en der spinrag aanwezig. Al met al is de bebouwing zodoende ongeschikt als verblijfplaats voor vleermuizen.

Op veel plekken is er sprake van aluminium gevelbekleding, soms tegen een houten schot. Met metaal beklede gevels zijn ongeschikt voor vleermuizen, omdat het microklimaat te onstabiel is (te weinig isolerend). Omdat deze golfplaten geribbeld zijn, zijn er vaak veel openingen aan boven- en onderzijde aanwezig, waardoor er ook veel tocht aanwezig kan zijn.

Figuur 3-1. De bebouwing is ongeschikt als verblijfplaats. Links aluminium gevelbekleding, rechts een muur die aan de achterzijde met hout is afgewerkt, maar in slechte staat is.

Tot slot zijn er ook delen van het gebouw afgewerkt met houten daklijsten. In potentie kunnen houten daklijsten geschikt zijn, maar in het plangebied zijn deze in een zeer slechte staat. Op diverse plekken ontbreken een of meerdere planken, of zijn delen van planken afgebroken of geheel weggerot. Hierdoor ontstaat tocht in de daklijsten, zodat deze ongeschikt zijn als verblijfplaats.
