Quicksan Wet  
natuurbescherming  
ter plaatse van:

**Kampvelderweg 46  
te Ermelo**

## Bureau voor Archeologie Rapport 649

Kampvelderweg 46, Ermelo, gemeente Ermelo: een inventariserend veldonderzoek in de vorm van boringen in de verkennende fase

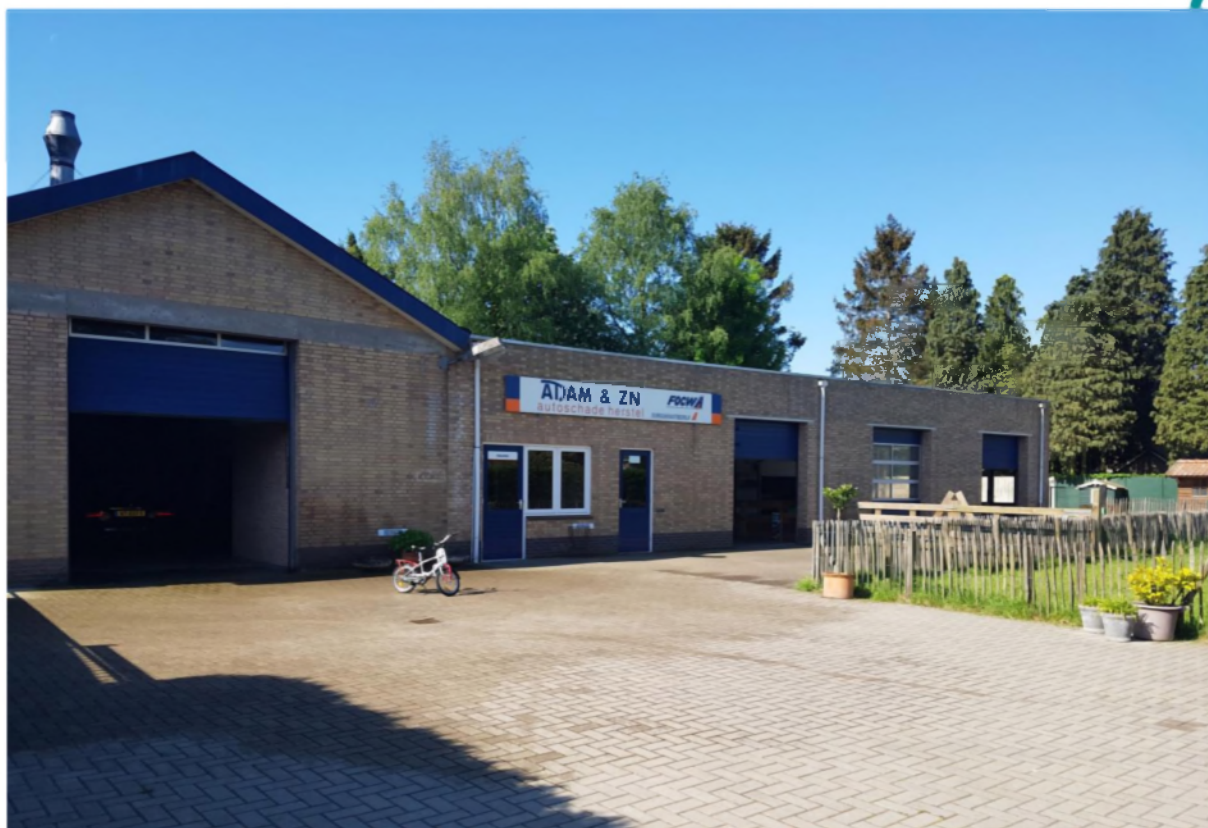
Figuur 2.2. Voormalig autoschadeherstelbedrijf.

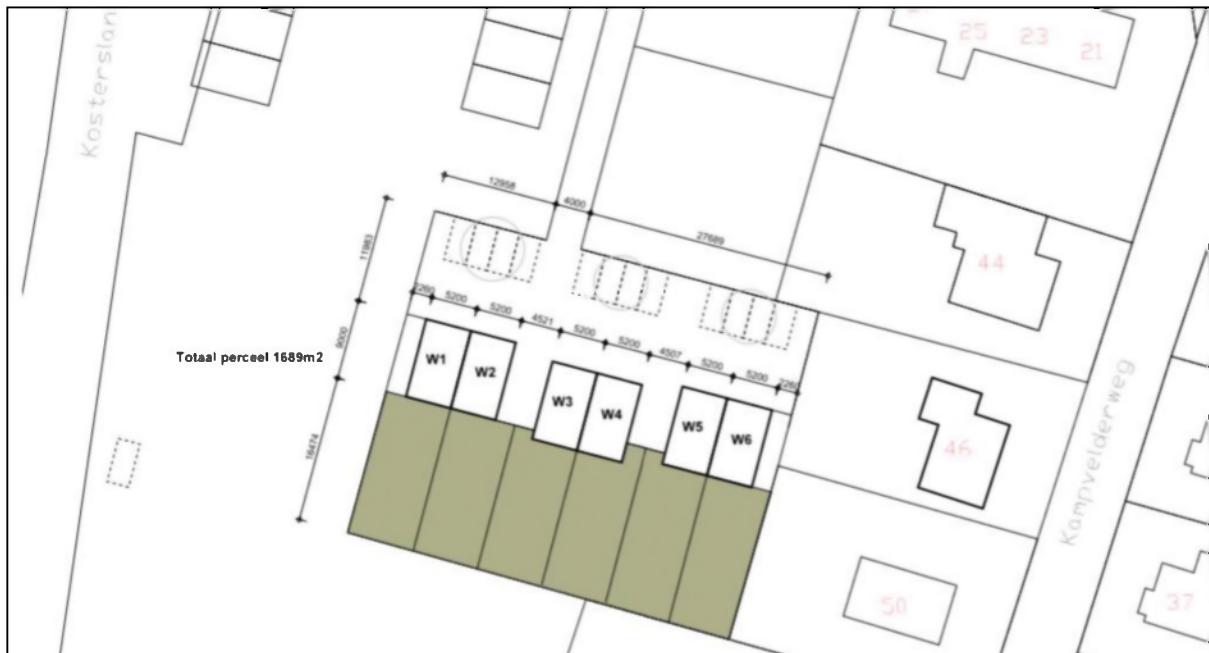
De opdrachtgever is voornemens om het voormalig garagebedrijf ter plaatse van de onderzoekslocatie te slopen. Er wordt nieuwbouw gerealiseerd in de vorm van drie twee-onder-een-kapwoningen (zie figuur 2.5).

Figuur 2.5. Ontwerp nieuwe situatie onderzoekslocatie.

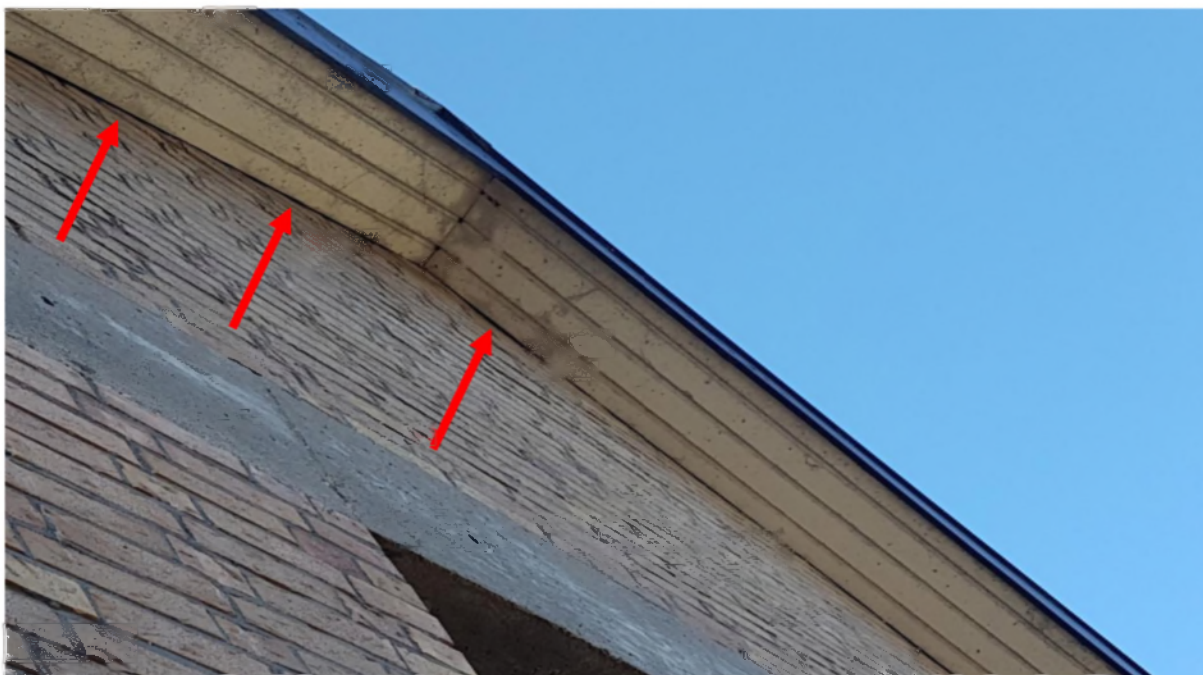
Tijdens het veldbezoek bleek dat het te slopen garagebedrijf potentie heeft om een geschikte verblijfplaats voor vleermuizen te herbergen (figuur 5.2). Vanwege het ontbreken van een spouwmuur en vanwege de geringe grootte en hoogte van de bebouwing, worden geen verblijfplaatsen verwacht van grote aantallen vleermuizen, zoals massawinterverblijfplaatsen of kraamverblijfplaatsen. Echter, vanwege de aanwezigheid van openingen tussen de daklijst en de muur, waar vleermuizen kunnen verblijven, kan aanwezigheid van een verblijfplaats van één of enkele vleermuizen (zomer- en/of paarverblijfplaats) op basis van het veldbezoek niet worden uitgesloten. Voorbeelden van vleermuissoorten die een verblijfplaats in deze bebouwing kunnen hebben, zijn de gewone dwergvleermuis, de ruige dwergvleermuis, de laatvlieger en de gewone grootoorvleermuis.

Figuur 5.2. Geschikte ruimtes tussen daklijst en muur voor vleermuizen.

De onderzoekslocatie aan de Kampvelderweg 46 te Ermelo beschikt over potentie om rust- en verblijfplaatsen voor vleermuizen te herbergen. Er kunnen zich verblijfplaatsen van vleermuizen bevinden tussen de muur en de daklijst van het garagebedrijf.

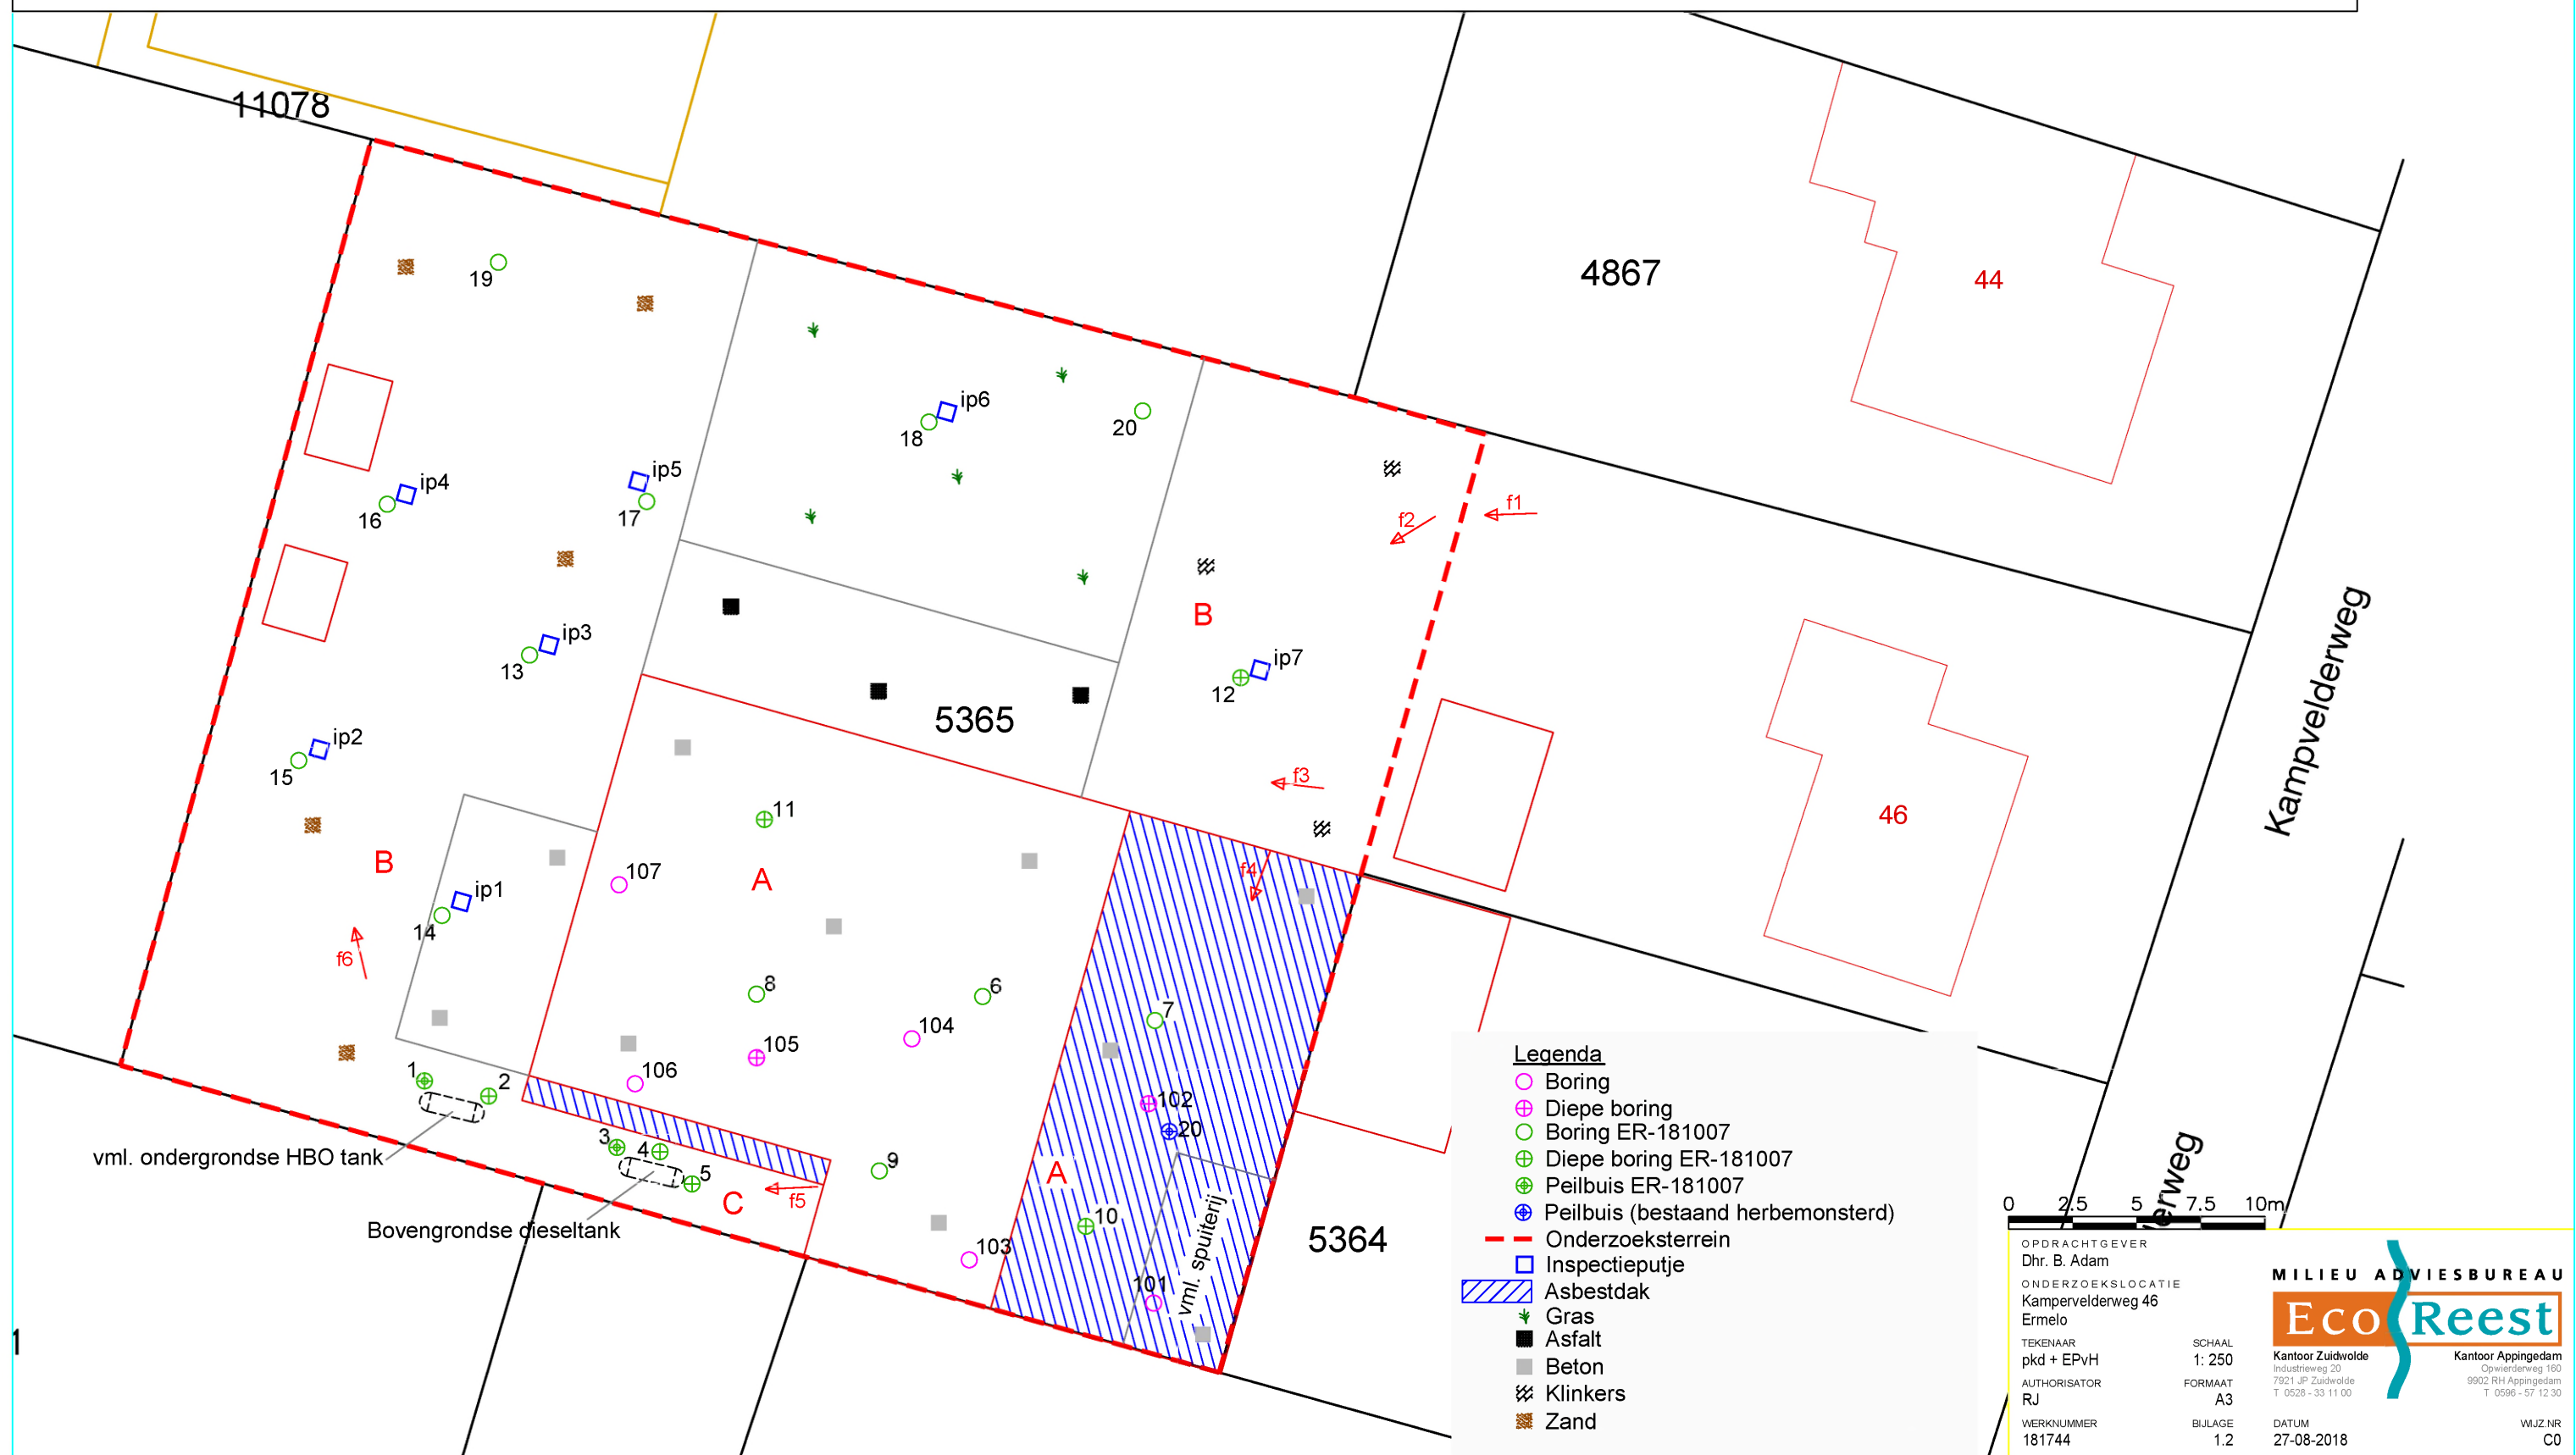
Conceptueel model

Bodem: 0,0 -2,5 m-mv matig fijn zand  
Grondwater stroming: westelijk gericht

Bodemkwaliteitskaart Regio Noord Veluwe  
Homogeen deelgebied: wonen en overig  
Bovengrond 95 percentiel PCB = 0,014 mg/ kg ds
