## **Verkennend bodemonderzoek**

**Conform NEN-5740**

**Plan Hüssenhof**

**Groesbeek**

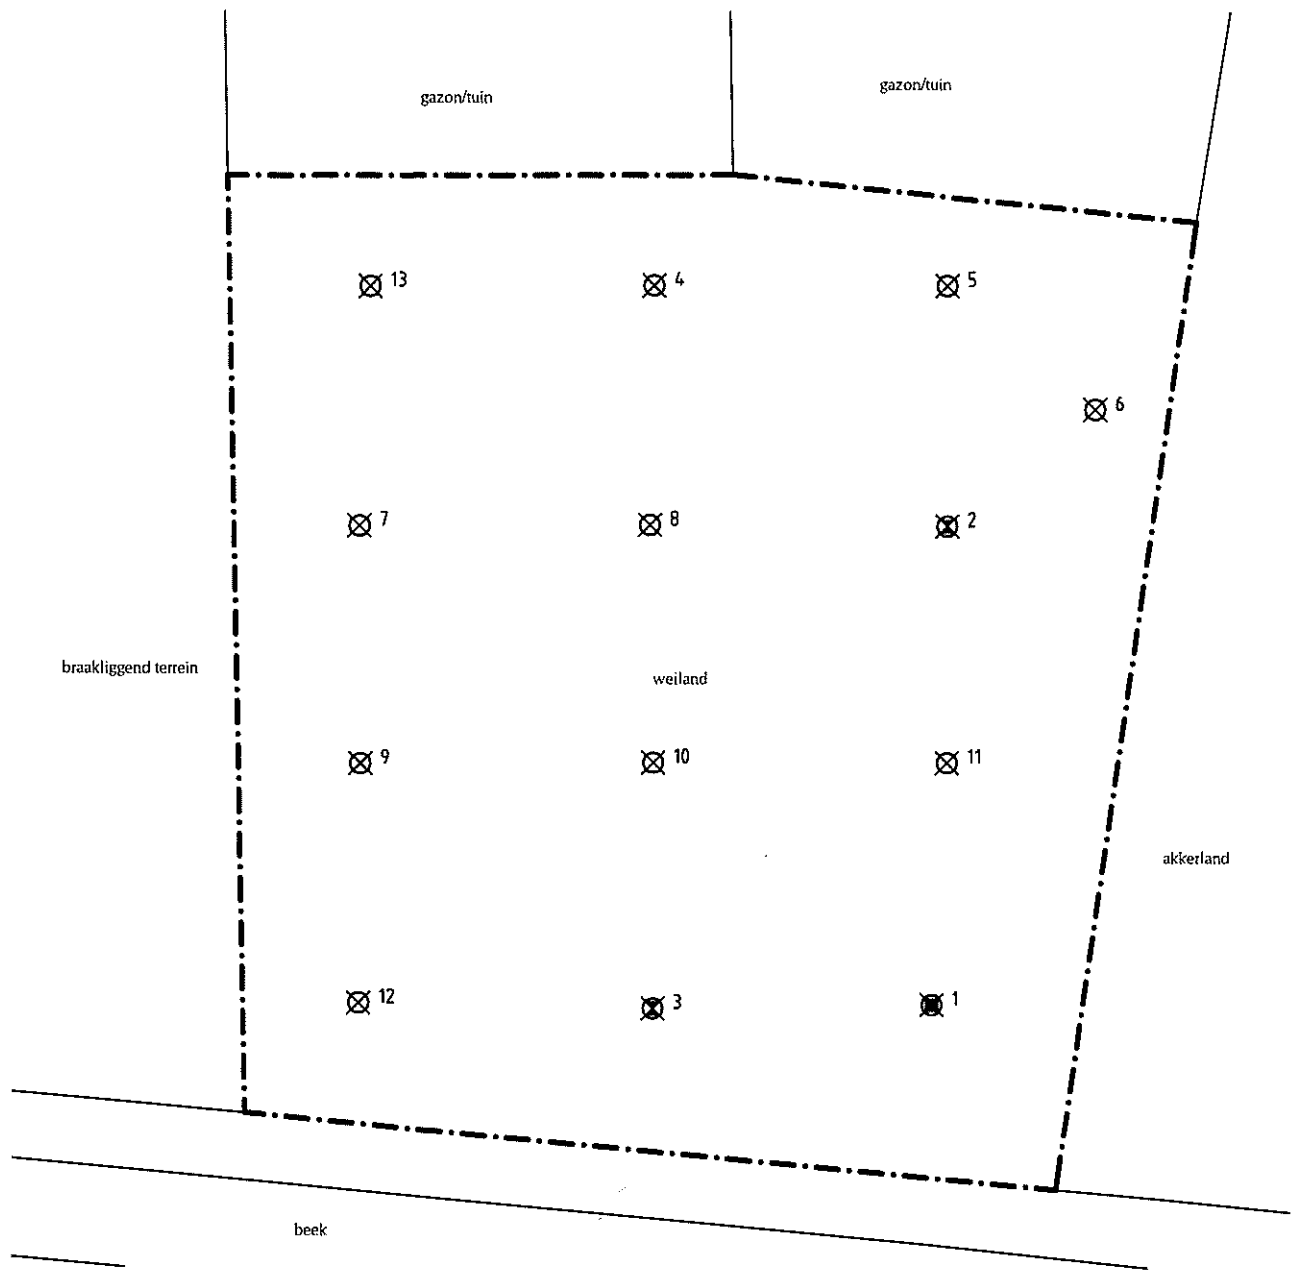
**blad 1 :** Topografische ligging  
**blad 2 :** Situatietekening en monsterpunten

De boorlocaties zijn weergegeven in bijlage I, blad 2.

- ⊗ 1 diepe boring met peilbuis
- ⊗ 2 boring dieper dan 0,50 meter minus maaiveld
- ⊗ 3 boring tot minimaal 0,50 meter minus maaiveld
- . - . - . grens onderzoeklokatie
