Gemeente Harderwijk
ter attentie van M.H. Annen
Havendam 56
3841 AA Harderwijk

datum: 3 februari 2011
ons kenmerk: 10-758/11.09671/EdwBo
uw kenmerk: R&E
auteur: ing. K.D. van Straalen
projectleider: drs. ing. I. Hille Ris Lambers

Notitie natuurtoets drie bouwlocaties Hierden

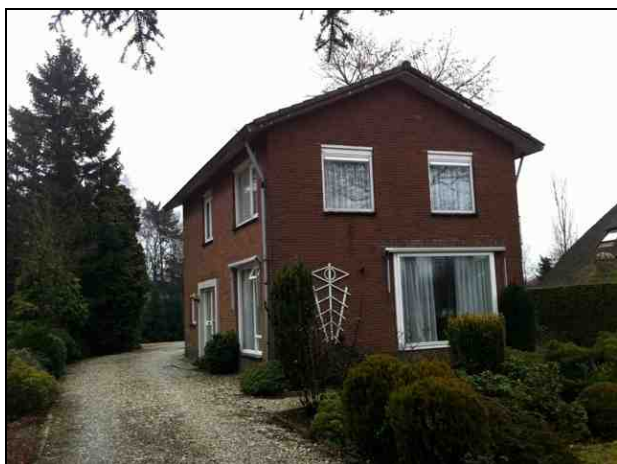
Binnen het plangebied zijn geen geschikte verblijfplaatsen aangetroffen voor boombewonende vleermuizen. De woning aan de Molenweg 1a (zie foto) en de bijgebouwen van de Zwaluwenhoeve op de Molenweg 1 vormen in potentie een geschikte verblijfplaats voor gebouwbewonende soorten vleermuizen, te weten gewone dwergvleermuis en mogelijk laatvlieger. In de gebouwen zitten diverse potentiële invliegopeningen die toegang geven tot de spouwen van muren. De directe omgeving vormt geschikt foeragegebied. Deze gebouwen worden gesloopt om de nieuwe woningbouwontwikkeling mogelijk te maken. De overige bebouwing op deze slooplocaties is niet geschikt als verblijfplaats voor vleermuizen. Al deze gebouwen zijn namelijk enkelwandig, niet geïsoleerd en hebben hierdoor een instabiel klimaat en veel tochtgaten.

Te slopen woning aan de Molenweg 1a

Door de sloop van de woning aan de Molenweg 1a en de bijgebouwen van de Zwaluwenhoeve op de Molenweg 1 gaan mogelijk verblijfplaatsen van gewone dwergvleermuis en laatvlieger verloren. Vleermuizen beschikken over een netwerk van verblijfplaatsen; binnen een seizoen maken ze gebruik van meerdere plekken. Om te voorkomen dat bij de sloop verbodsbepalingen worden overtreden, dienen mitigerende maatregelen uitgevoerd te worden. Ook dient gegarandeerd te worden dat voldoende verblijfplaatsen beschikbaar blijven. Bij een ontheffingsaanvraag vereist het bevoegd gezag mogelijk nader onderzoek naar het al dan niet voorkomen van vleermuisverblijfplaatsen.

- De sloop van de bijgebouwen op Molenweg 1 en de woningen op Molenweg 1a dient te worden uitgevoerd in de periode november – maart.
- Enkele dagen voor de sloop het gebouw gestript te worden dmv het verwijderen van de dakpannen en boeidelen, zodat de woning ongeschikt wordt als verblijfplaats voor vleermuizen.

- Indien tijdens de sloop toch vleermuizen aanwezig blijken te zijn, dient onverwijld contact opgenomen te worden met een vleermuizendeskundige.
- In de nieuwbouw van de Molenweg 1(a) dienen maatregelen te worden getroffen om gebruik van de nieuwbouw als verblijfplaats door vleermuizen mogelijk te maken. Deze maatregelen kunnen bestaan uit het toegankelijk maken van geschikte verblijven (e.d. spouwmuren, ruimte achter beplating) of het inbouwen cq. ophangen van speciale vleermuis kasten. Het toegankelijk maken van spouwmuren kan door op een hoogte van 3,50 m en hoger in de spouwmuur open stootvoegen met een breedte van 20 mm te maken (voor gewone dwergvleermuis is 10-15 mm voldoende, maar voor laatvlieger is minimaal 20 mm noodzakelijk).

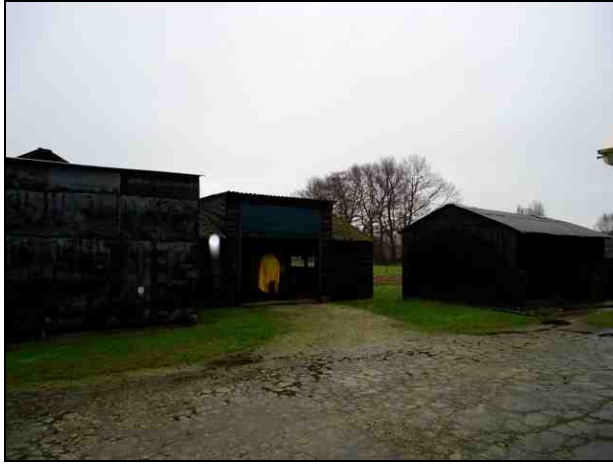
Tijdens het veldbezoek zijn de slooplocaties onderzocht op geschikte nestplaatsen voor huismus, kerkuil, steenuil en gierzwaluw. Alleen van huismussen zijn nesten aangetroffen. Gezien de datum van het veldbezoek buiten het broedseizoen was het niet mogelijk om met zekerheid vast te stellen of de nesten in gebruik waren. Op de slooplocaties aan de Ruimelsweg 14 zijn maximaal dicht bij elkaar twee nesten aangetroffen in de meest zuidoostelijk liggende schuur direct achter de woning (zie foto). Ten tijde van het veldbezoek was niet geheel duidelijk of deze schuur zal worden gesloopt.

Ruimelsweg 14, in meest rechtse schuur zijn huismusnesten aangetroffen.

Door de sloop van de schuur direct achter de woning van de Ruimelsweg 14 gaan twee nesten van huismus verloren. Voordat overgegaan kan worden tot het slopen van de schuur moeten de mitigerende maatregelen uit de aanbevelingen zijn opgevolgd om overtreding van verbodsbepalingen te voorkomen. Daarnaast zijn diverse algemene vogelsoorten aangetroffen die ook in het plangebied tot broeden kunnen komen. Het verstoren van broedvogels is niet toegestaan en dient voorkomen te worden. Zie ook hiervoor de Aanbevelingen.

Voor huismus dienen mitigerende maatregelen getroffen te worden in de vorm van alternatieve nestgelegenheden in de nieuw te bouwen woningen. Dit kan door middel van het plaatsen van speciale mussenpannen. Aanbevolen wordt minimaal vijf van dit soort pannen op de locatie Ruimelsweg 14 aan te brengen en deze pannen aan te brengen met een onderlinge afstand van circa één meter (boven elkaar of naast elkaar of beide). Hoewel alle windrichtingen als locatie in principe geaccepteerd worden, wordt aanbevolen de pannen bij voorkeur en indien mogelijk te oriënteren op het noorden of oosten. Door het plaatsen van de mussenpannen ontstaat binnen de nieuwe bouwlocatie voldoende nieuw broedgebied voor huismussen. Voorwaarde is echter wel dat de nieuwe mussenpannen voor het eerstvolgende broedseizoen na de sloop geplaatst zijn. Wanneer dit niet mogelijk is wordt aanbevolen om in de omgeving direct naast de te slopen schuren de voorgestelde aantallen alternatieve nestgelegenheden te plaatsen een maand voordat wordt overgegaan tot de sloop.
