## Verkennend bodemonderzoek

Adres: Verkeersweg 55  
Postcode, Plaats: 3842 LE Harderwijk

Projectnummer: **1724011**  
Versie: **01**  
Revisiestatus: Definitief

Uitvoering conform: NEN 5740

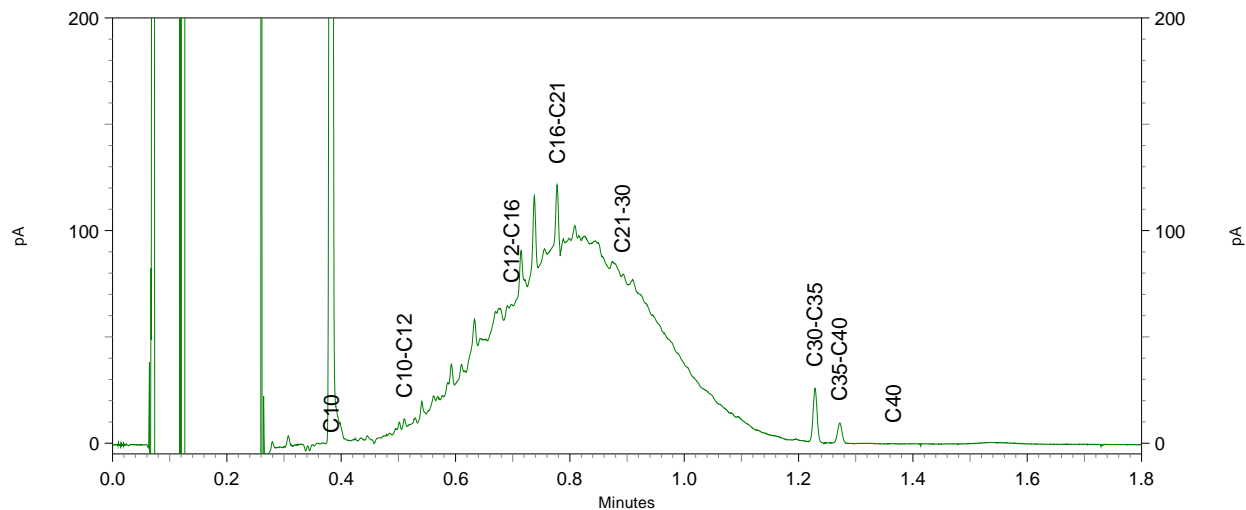
Sample ID.: 9364454  
 Certificate no.: 2017007344  
 Sample description.: A6 (4)  
 V

**Chromatogram TPH/ Mineral Oil**
