Adres: Hoofdweg 3
Postcode, Plaats: 3842 GZ Harderwijk

Projectnummer: **AS16451A**
Versie: 01
Revisiestatus: Definitief
Geautoriseerd door: J.W. Mertens
Autorisatiedatum: 20 december 2016

Een kantoorgebouw

Soort onderzoek en opzet	Asbestinventarisatie conform SC-540
Type	A onvolledig
Locatie	Hoofdweg 3 3842 GZ Harderwijk
Aanleiding	Voornemen tot sloop van een kantoorgebouw
Geïventariseerde onderdelen	een kantoorgebouw het gehele bouwwerk

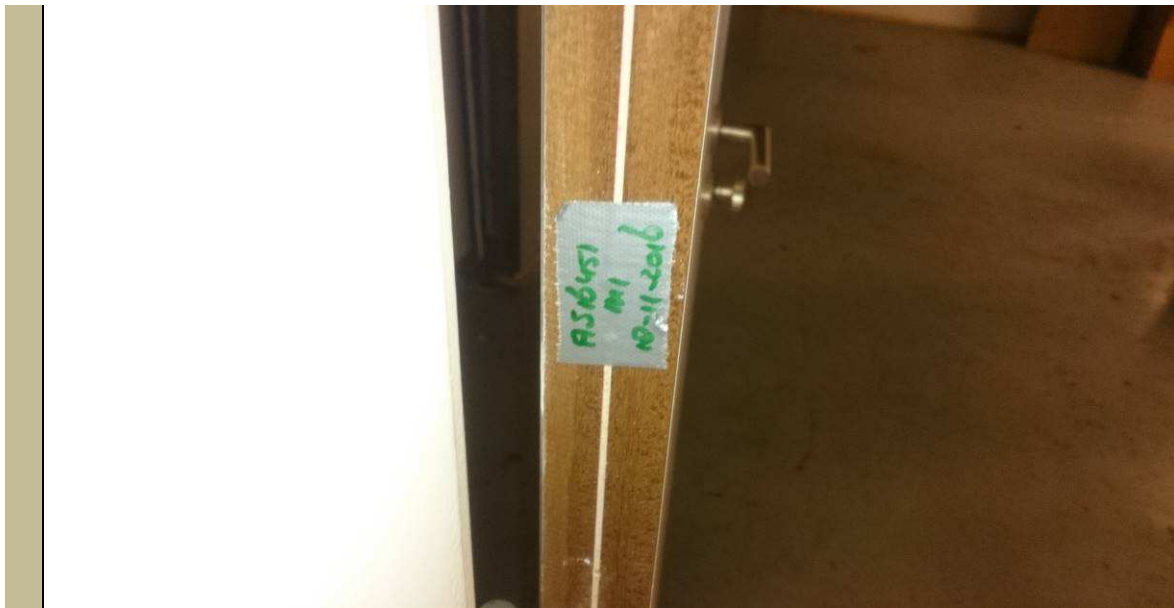
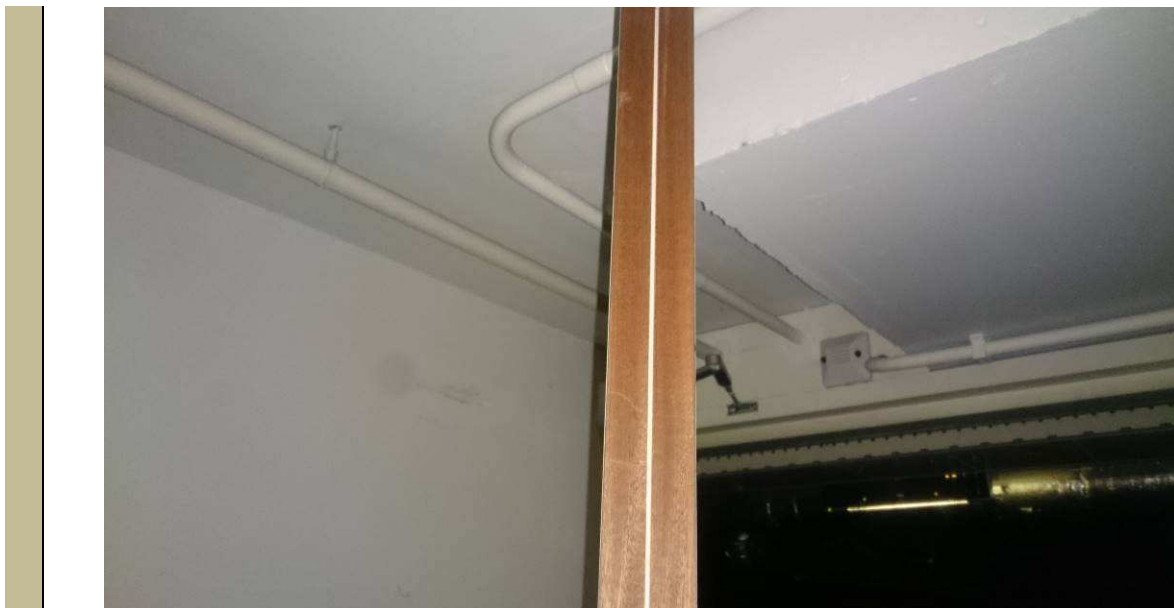
Bron	1	Afdichtkoord (brandwerende deuren)		
Gebouw	Materiaal omschrijving	Hoeveelheid	Opmerking	
A	koord	n.v.t.	brandvertragende deuren	
Bevestiging	geklemd			
Bereikbaarheid	goed			
Risicoklasse	niet van toepassing			
Analysemonster	V161101403 (M1)			
Analyseresultaat	M1) geen asbest aangetoond in materiaalmonster			
Hechtgebondenheid	niet van toepassing			
Betreft afdichtkoord in de brandwerende deuren

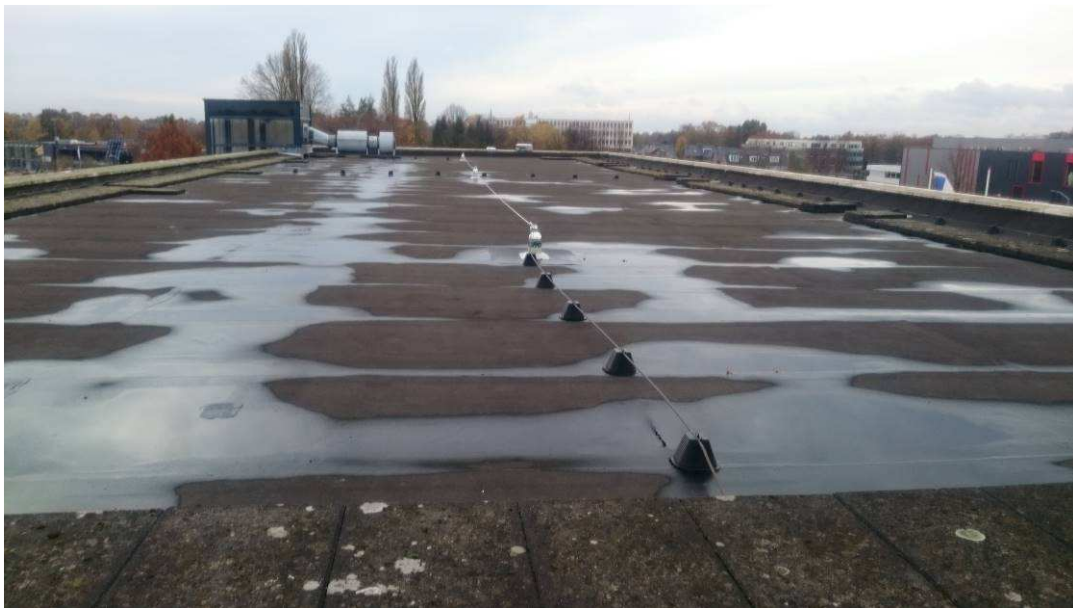
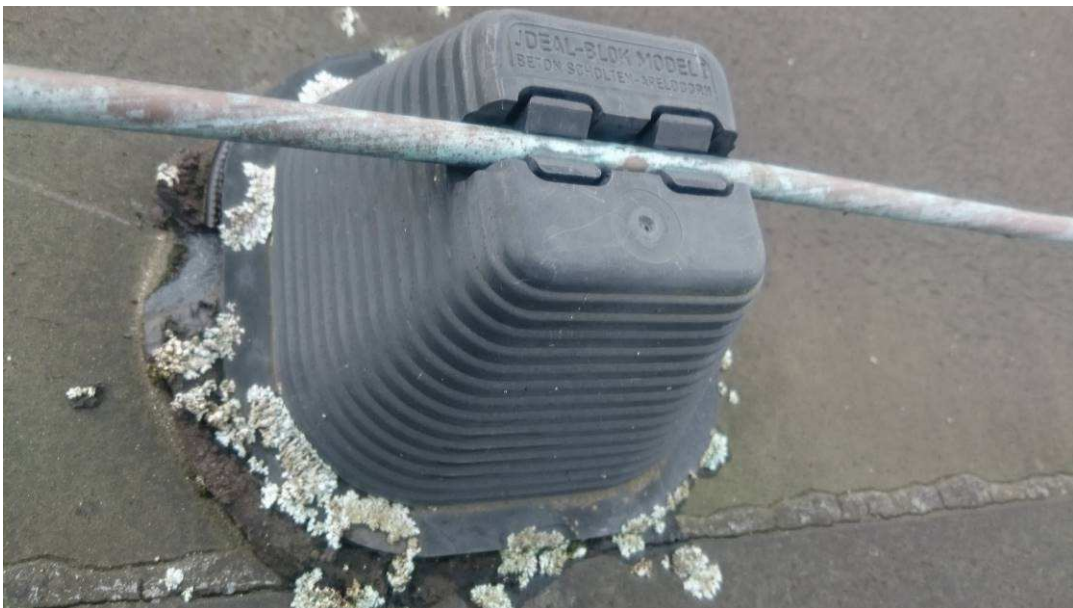
Bron	2	Kit (bliksemafleider)		
Gebouw	Materiaal omschrijving	Hoeveelheid	Opmerking	
A	kit	n.v.t.	voetjes bliksemafleiders	
Bevestiging	gekit			
Bereikbaarheid	matig			
Risicoklasse	niet van toepassing			
Analysemonster	V161101404 (M2)			
Analyseresultaat	M2) geen asbest aangetoond in materiaalmonster			
Hechtgebondenheid	niet van toepassing			
Betreft de kitlaag waarmee de voetjes van de bliksemafleider zijn gemonteerd

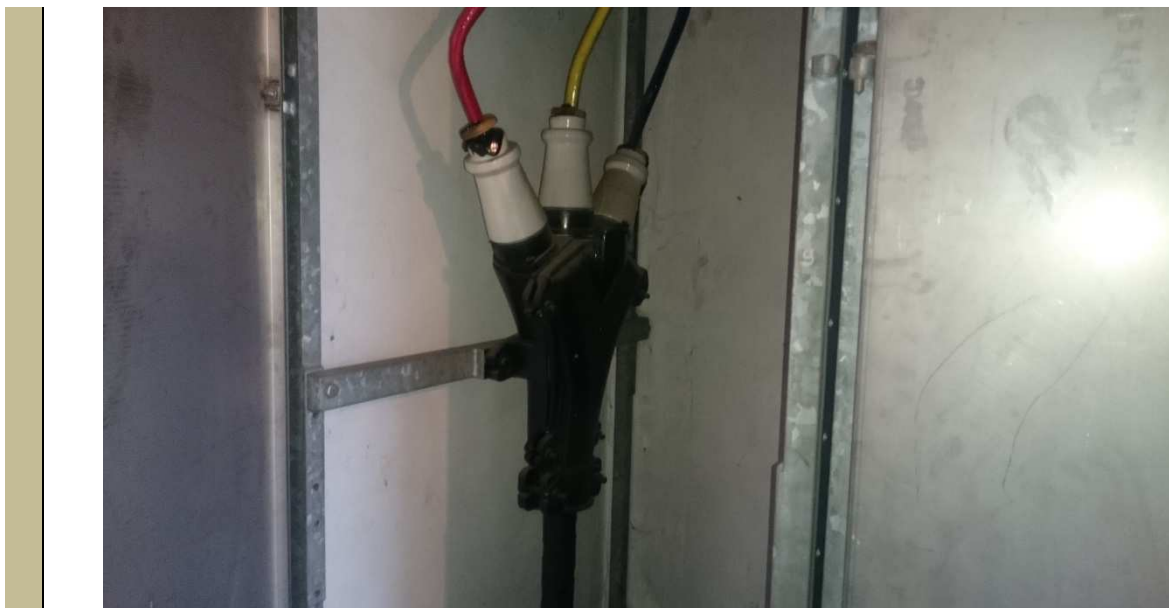
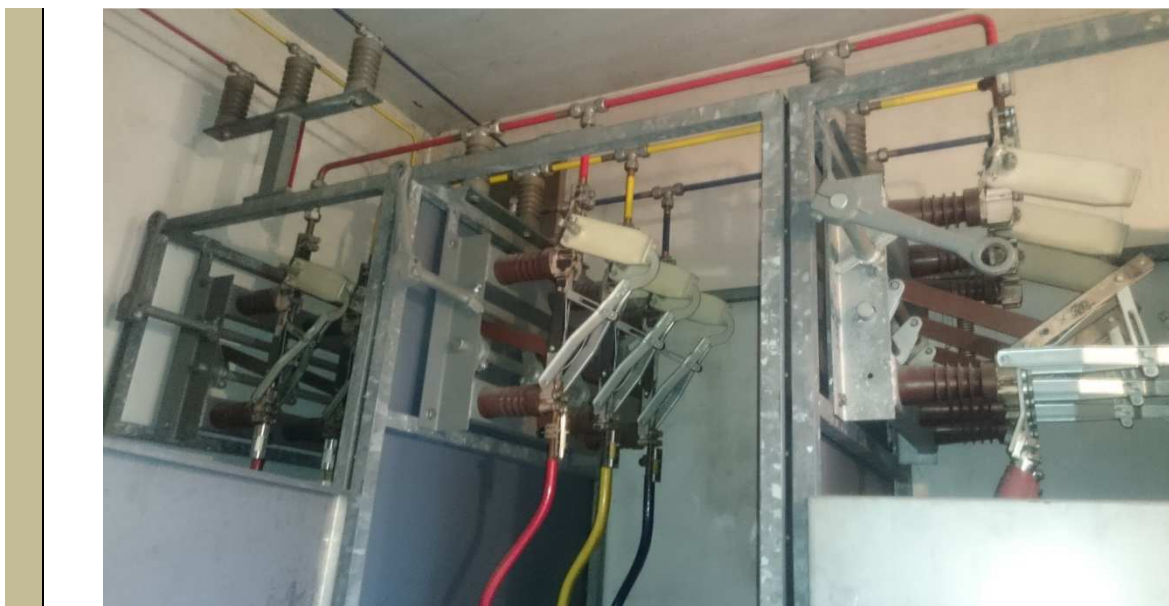
Bron	6 Componenten bakeliet		
Gebouw	Materiaal omschrijving	Hoeveelheid	Opmerking
A	Componenten in electraruimte	20 st.	
Bevestiging	geschroefd		
Bereikbaarheid	matig		
Risicoklasse	1 (binnensituatie)		
Analysemonster	-		
Analyseresultaat	-		
Hechtgebondenheid	hechtgebonden		
Betreft diverse componenten van bakeliet waarin veelal asbest is verwerkt.

Adres	Hoofdweg, Harderwijk
Projectcode	AS16451A
Projectnaam	Een bankgebouw
Broncode	6
Bronnaam	Componenten bakeliet

Productspecificatie	Overige materialen
Hechtgebondenheid	Hechtgebonden
Hoeveelheid asbest	20 stuks
Percentage Chrysotiel	n.v.t.
Analysecertificaatnummer	-

Bevestiging	Geschroefd
Binnen / buiten	Binnen
Beschadiging	Niet
Verweerdheid	Niet

Handeling	Demontage (als geheel verwijderen)
------------------	------------------------------------

Risicoklasse	1
Gebruikte versie classificatiemodel	TNO 2.1 15042016 (ingangsdatum 15-04-2016)

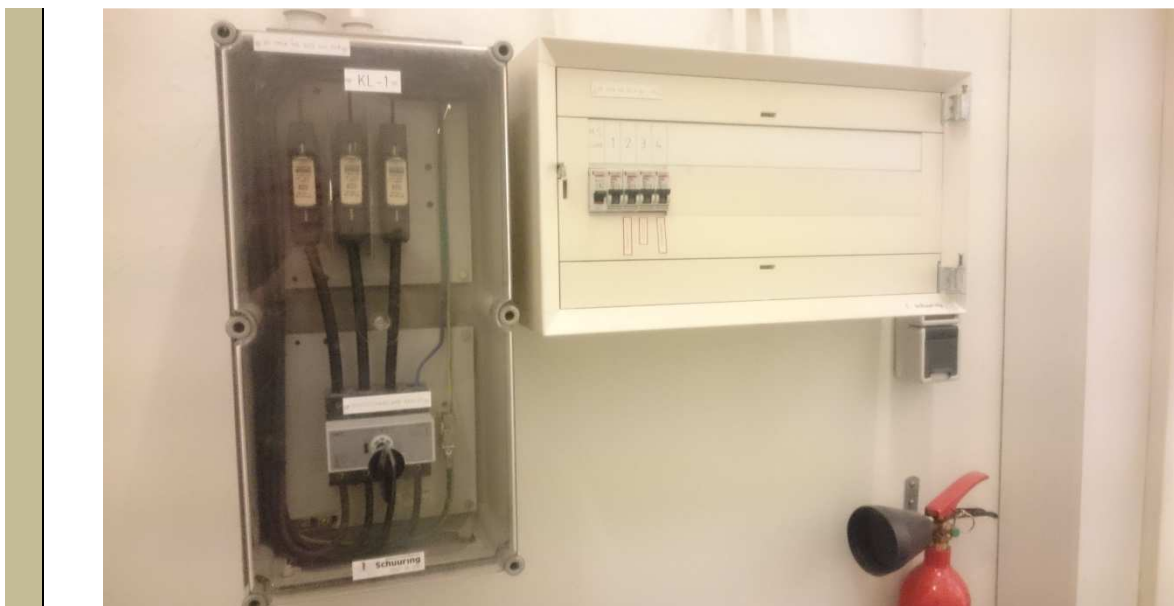
Bron	7	Meszekering		
Gebouw	Materiaal omschrijving	Hoeveelheid	Opmerking	
A	Meszekering	24 st.	In electraruimte begane grond	
A	Meszekering	3 st.	In liftmachinekamer 2 ^e verdieping	
Bevestiging		geklemd		
Bereikbaarheid		matig		
Risicoklasse		1 (binnensituatie)		
Analysemonster		-		
Analyseresultaat		-		
Hechtgebondenheid		hechtgebonden

Adres	Hoofdweg, Harderwijk
Projectcode	AS16451A
Projectnaam	Een bankgebouw
Broncode	7
Bronnaam	Meszekering

Productspecificatie	Pakking
Hechtgebondenheid	Hechtgebonden
Hoeveelheid asbest	27 stuks
Percentage Chrysotiel	n.v.t.
Analysecertificaatnummer	-

Bevestiging	Geklemd
Binnen / buiten	Binnen
Beschadiging	Niet
Verweerdheid	Niet

Handeling	Demontage (als geheel verwijderen)
------------------	------------------------------------

Risicoklasse	1
Gebruikte versie classificatiemodel	TNO 2.1 15042016 (ingangsdatum 15-04-2016)

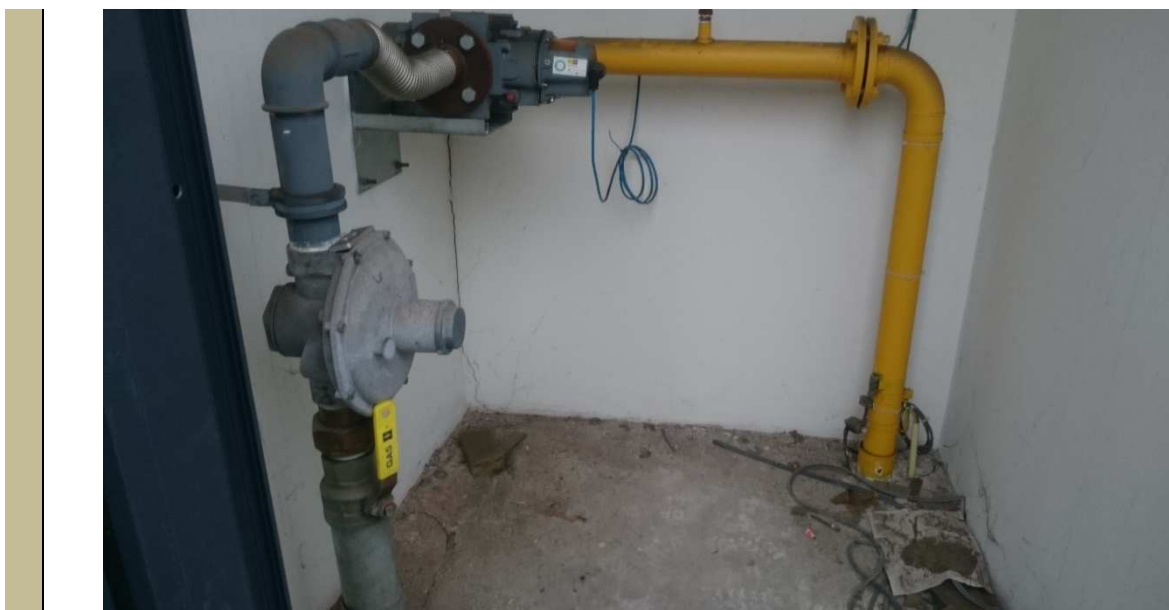
Bron	8		Flenspakkingen	
Gebouw	Materiaal omschrijving	Hoeveelheid	Opmerking	
A	flenspakkingen	3 st.		
Bevestiging	geklemd			
Bereikbaarheid	matig			
Risicoklasse	1 (binnensituatie)			
Analysemonster	V161200964 (M6)			
Analyseresultaat	30-60% chrysotiel			
Hechtgebondenheid	niet hechtgebonden			
Dien te worden verwijderd inclusief flenzen.

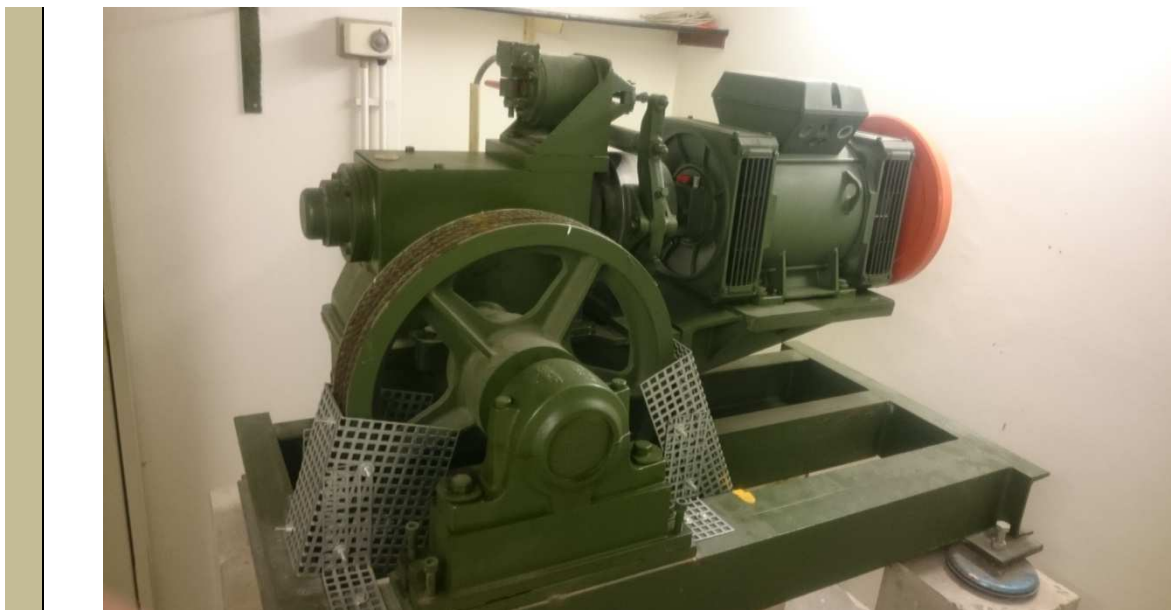
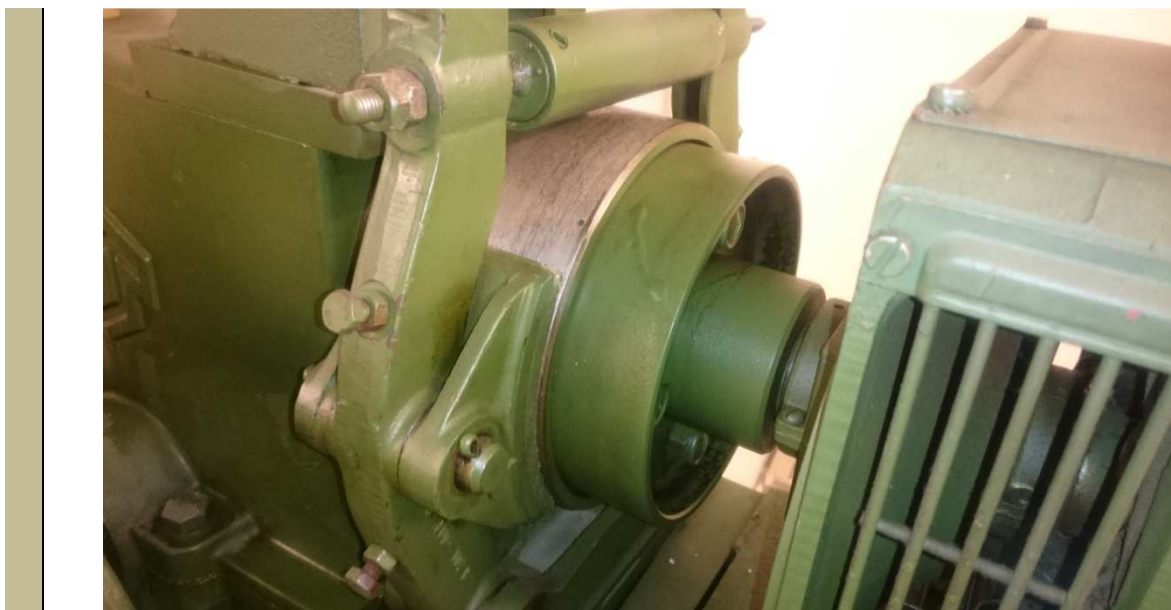
Bron	9	Remvoering	
Gebouw	Materiaal omschrijving	Hoeveelheid	Opmerking
A	remvoering	2 st.	
Bevestiging	gelijmd		
Bereikbaarheid	matig		
Risicoklasse	2 (binnensituatie)		
Analysemonster	V161200963 (M5)		
Analyseresultaat	30-60% chrysotiel		
Hechtgebondenheid	niet hechtgebonden
