## Verkennend bodemonderzoek

Adres: Hoofdweg 3  
Postcode, Plaats: 3842 GZ Harderwijk

Projectnummer: **1623162**  
Versie: **01**  
Revisiestatus: Definitief

Uitvoering conform: NEN 5740

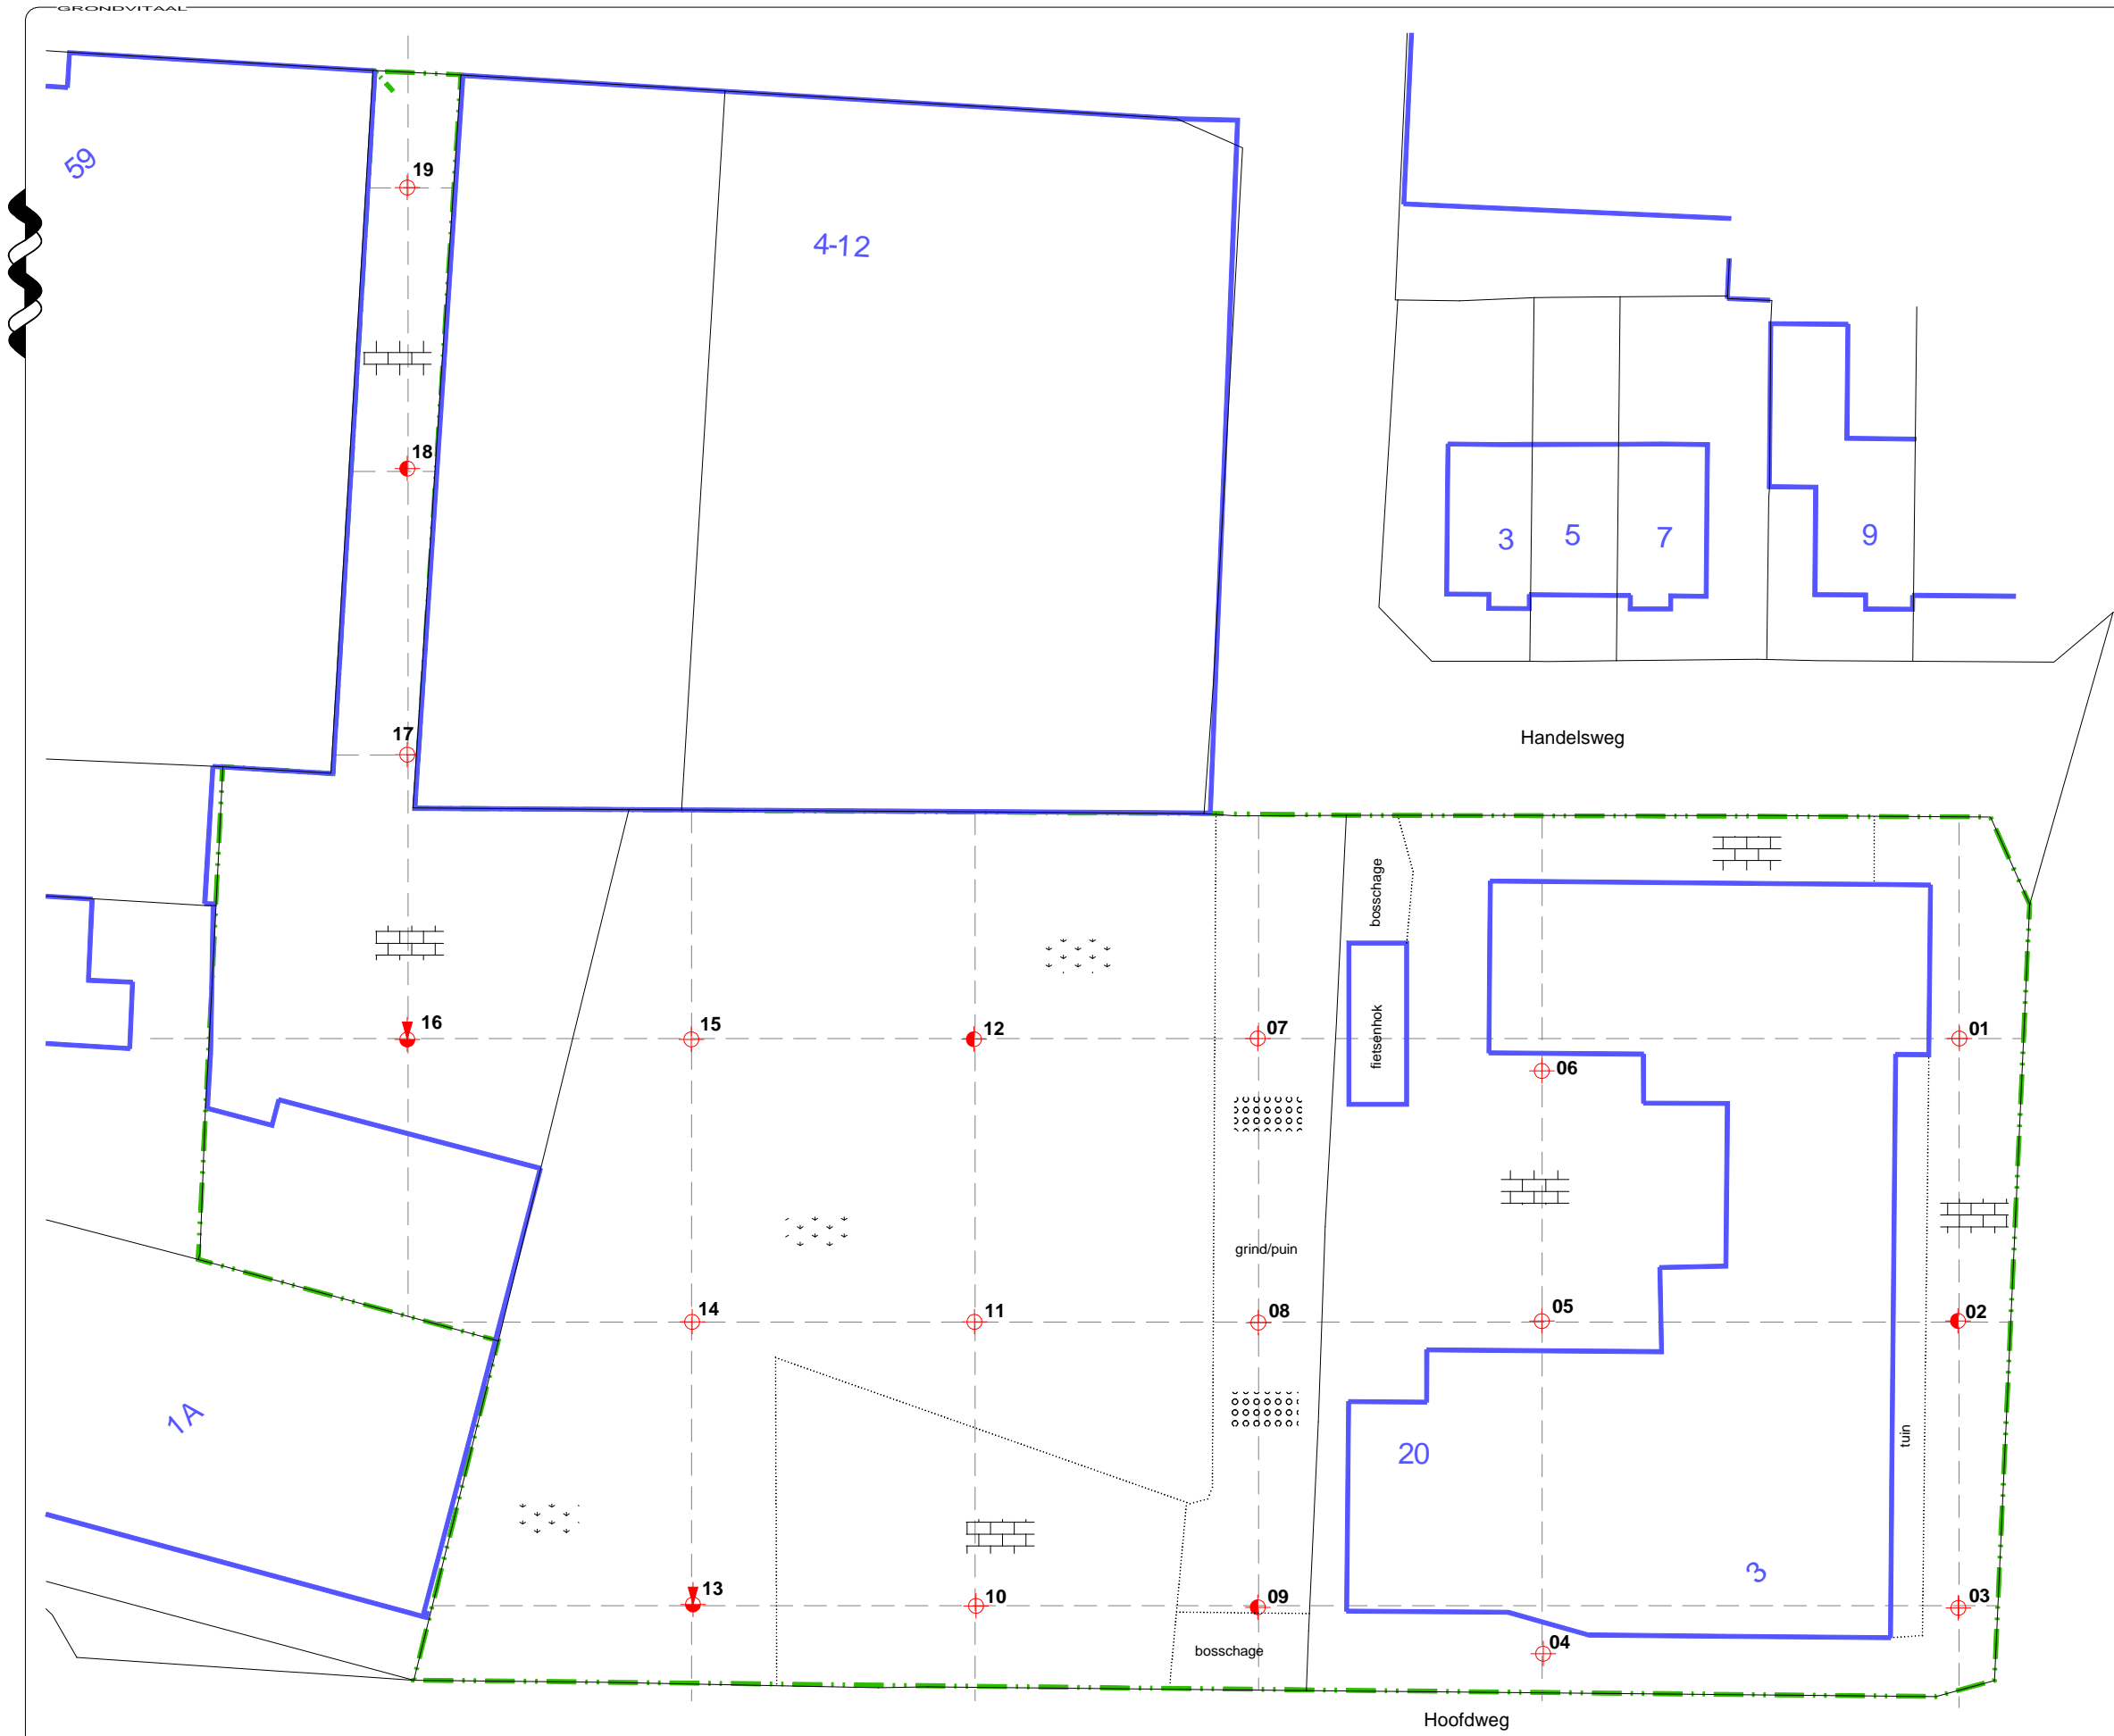
**BIJLAGE 1**      **Overzicht boorpunten**  
**Kadastrale situatie**  
**Topografische aanduiding**

Verdeeld over de onderzoekslocatie zijn in totaal **19** handboringen uitgevoerd (zie bijlage 1 voor boorpuntenoverzicht).

Voor een overzicht van de boorpunten wordt verwezen naar bijlage 1.
