Ons kenmerk : 18-M8483  
Uw kenmerk : -  
Betreft : rapportage verkennend onderzoek asbest in puin aan de Parallelweg nr. 25 te Hierden

Hierbij ontvangt u in briefvorm de resultaten van het uitgevoerde verkennend onderzoek asbest in puin op basis van NEN-5897+C1 ter plaatse van een met puin verhard pad op de locatie Parallelweg nr. 25 te Hierden (gemeente Harderwijk).

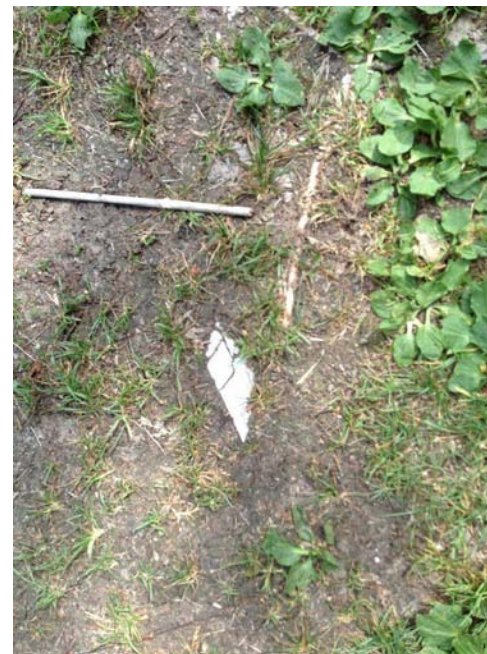
meetpunt G3

Op basis van de visuele locatie-inspectie is op aan het oppervlakte van het puinpad, t.p.v. inspectiegat G3 asbest verdacht materiaal aangetroffen. In totaal zijn op het oppervlak t.p.v. het puinpad vijf plaatjes asbestverdacht materiaal aangetroffen. Het betreft hier plaatmateriaal (111.3 gram, veldvochtig).
