## Verkennd bodemonderzoek en asbest in puinonderzoek

Adres: Parallelweg 26 kavels 238 en 239  
Postcode, Plaats: 3849 MN Hierden

Projectnummer: **2128013**  
Versie: **01**  
Revisiestatus: Definitief

Uitvoering conform: NEN 5740  
NEN 5897

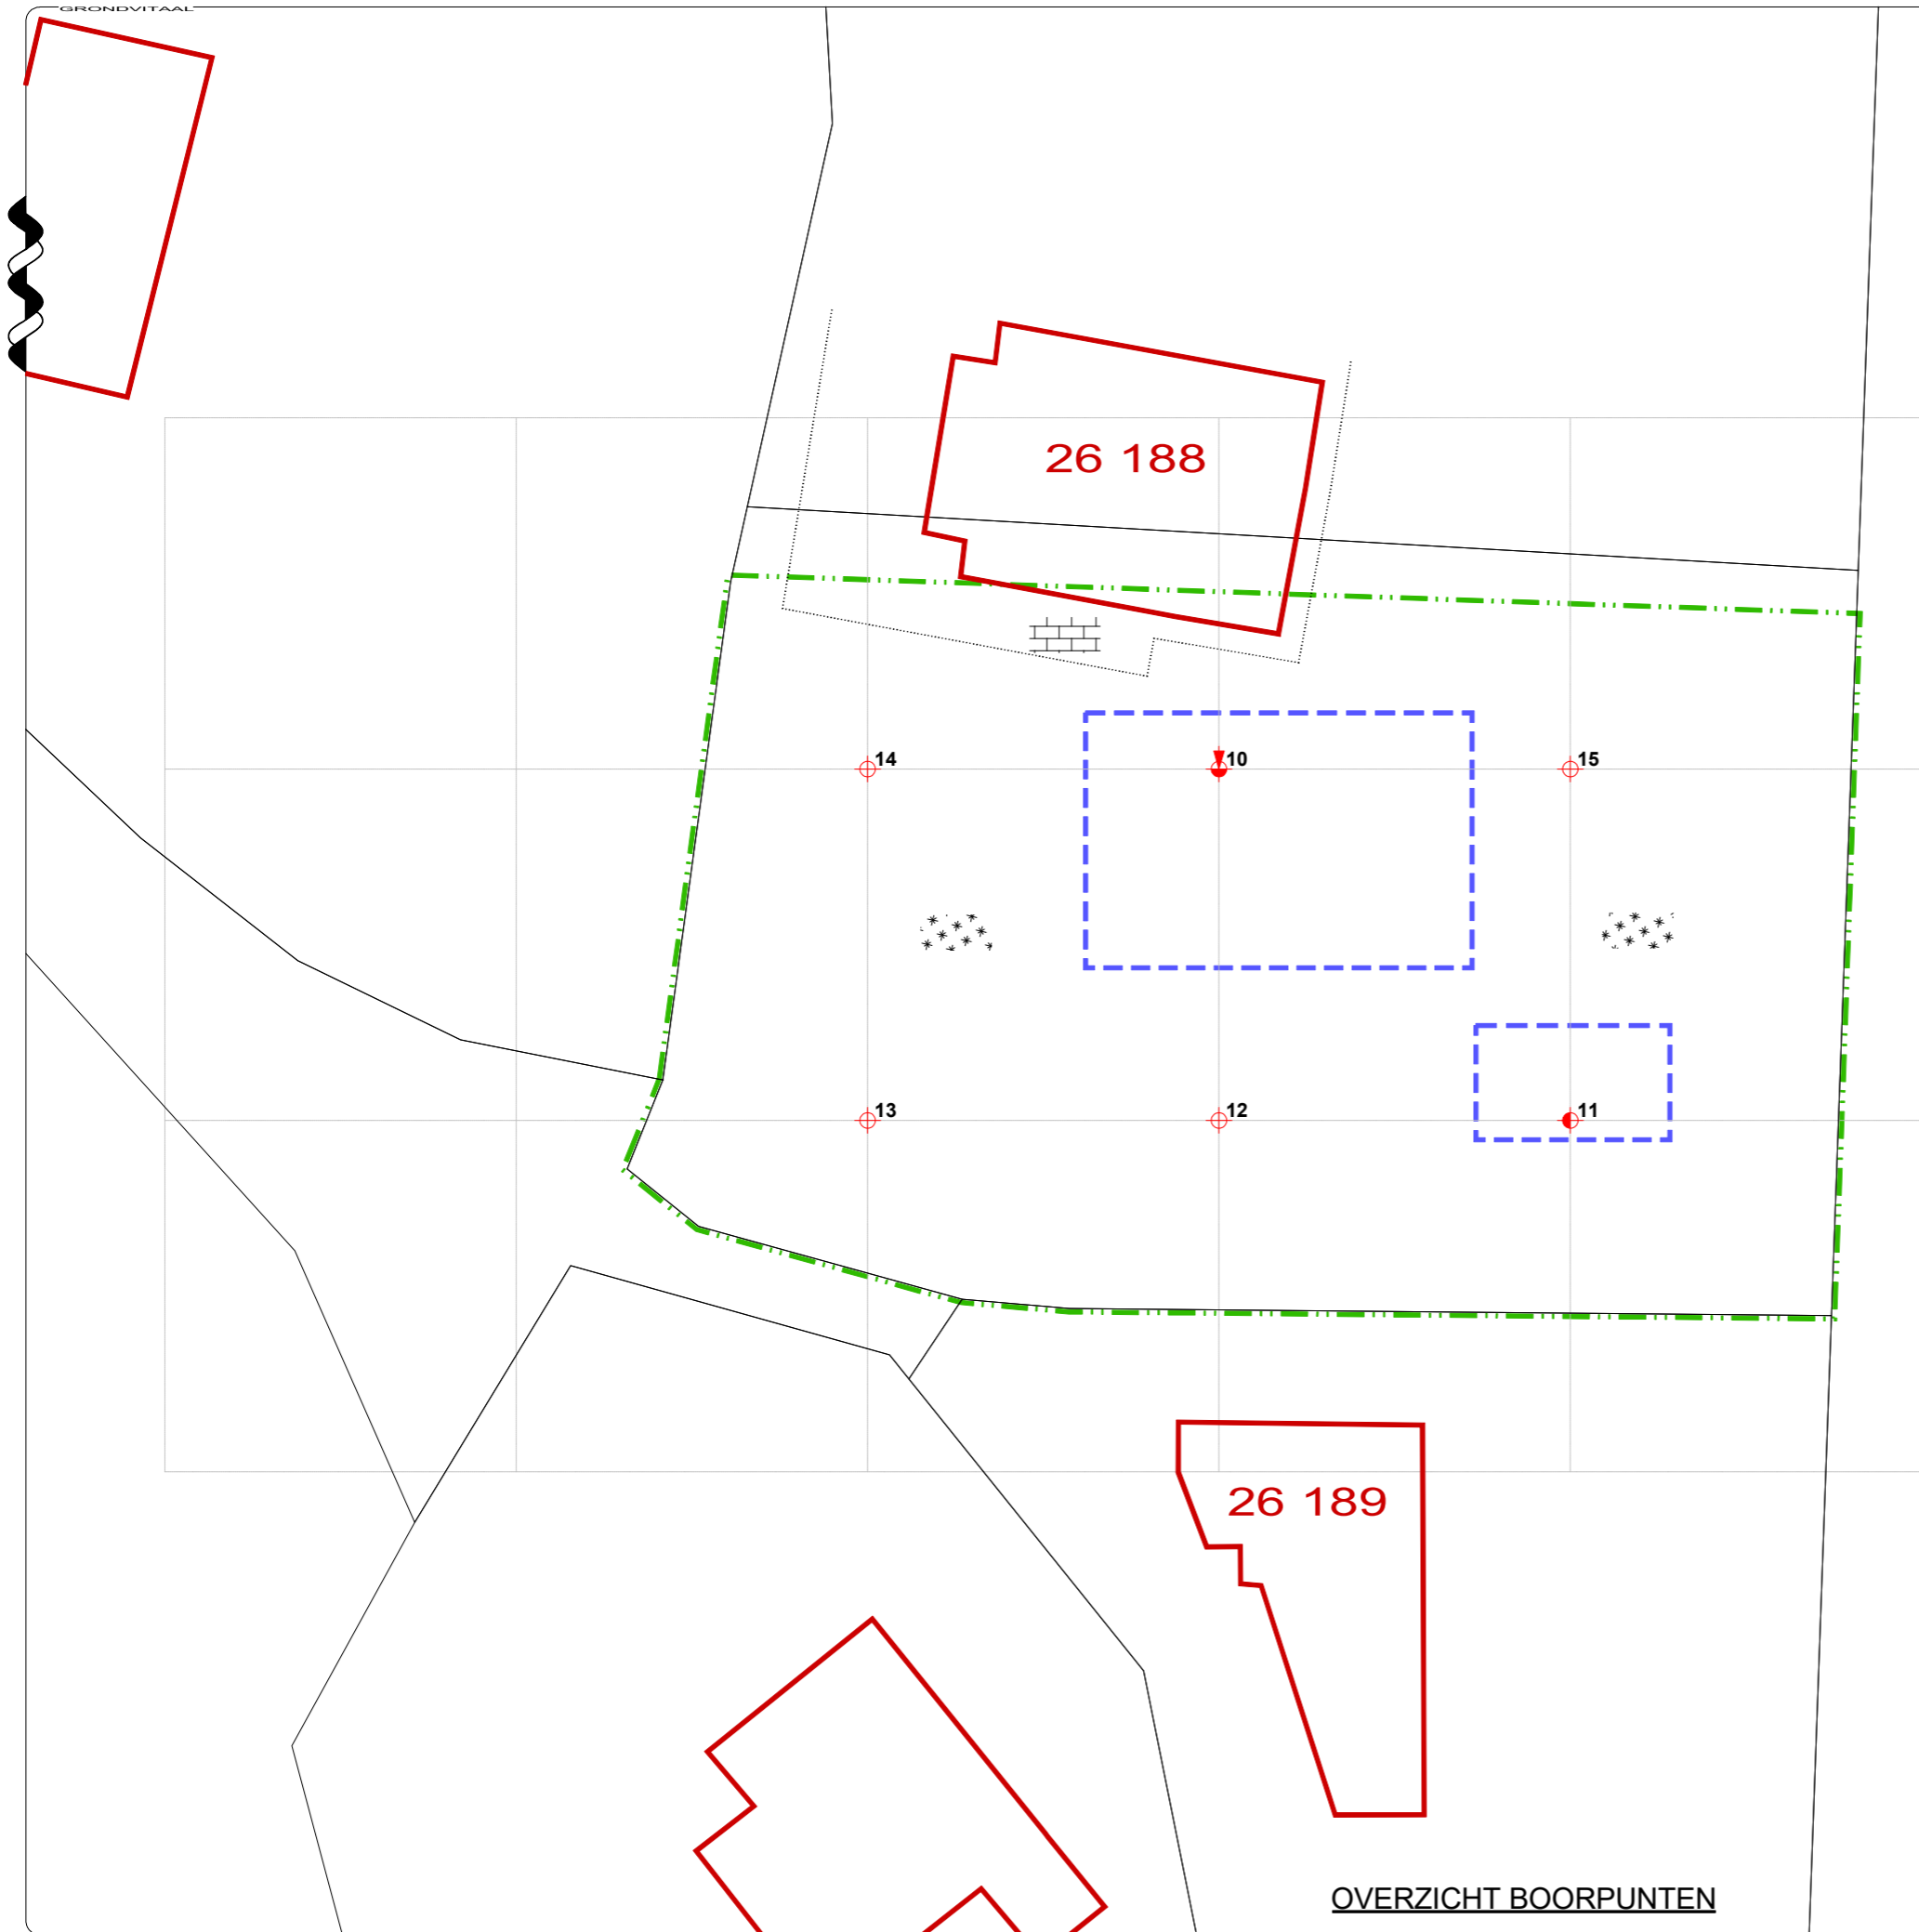
OVERZICHT BOORPUNTEN

Het veldwerk is uitgevoerd door milieukundig medewerker dhr. S. de Jonge (VCMI) op 26 januari 2021. Verdeeld over de twee onderzoekslocaties zijn in totaal **12** handboringen uitgevoerd (zie bijlage 1 voor boorpuntenoverzicht).

Ter plaatse van boringen 02, 03 en 06 bevindt zich tot 0,4 m-mv een verhardingslaag die volledig uit menggranulaat bestaat.
