# Verkenkend bodemonderzoek

## Beekhuizerweg tussen 21 en 25 te Hierden

Projectnummer 2021-0050-012

16 september 2021

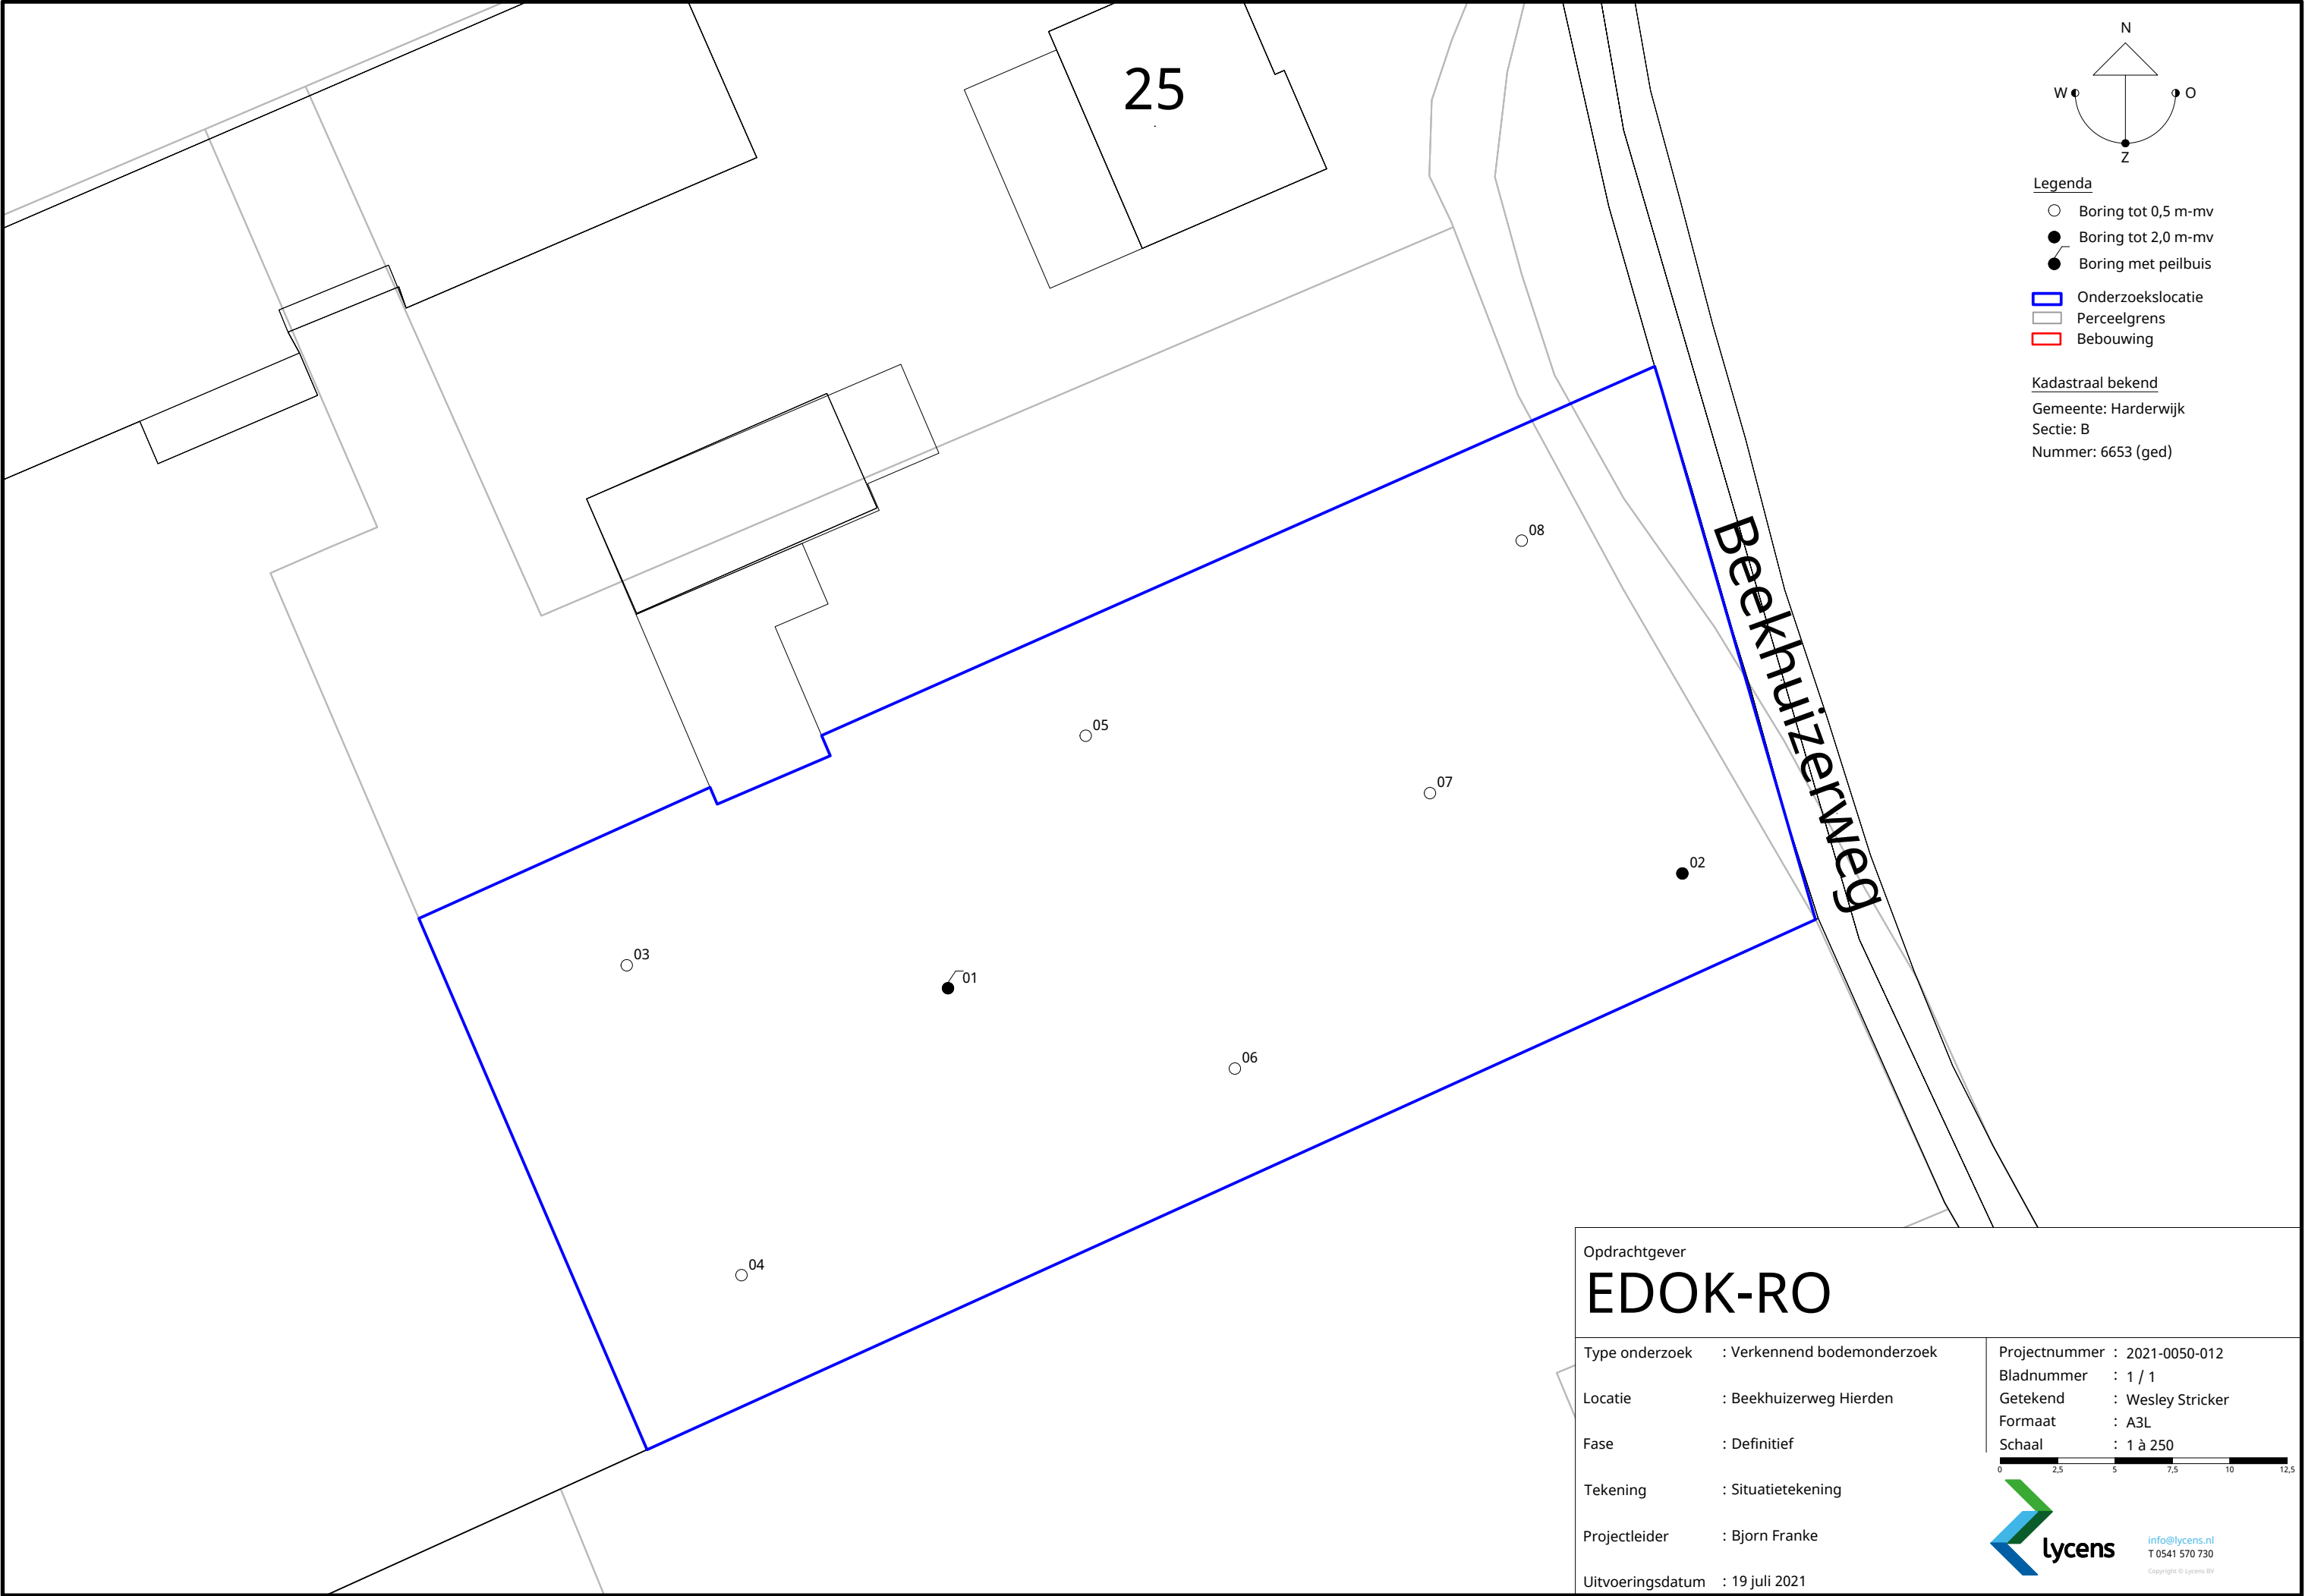
## Bijlage 2. Situatietekening

In totaal zijn acht boringen verricht. Hiervan zijn zes boringen verricht tot circa 0,5 m-mv, één boring tot circa 2,0 m-mv en één boring tot circa 5,0 m-mv welke is afgewerkt met een peilbuis. Het filter van de peilbuis staat op een diepte van circa 3,5 tot 4,5 m-mv. De peilbuis is na plaatsing op 19 juli 2021 en voor bemonstering conform NEN5744:2011 op 26 augustus 2021 door de heer E.C. Karperien doorgepompt. De posities van de onderzoekpunten zijn op de tekening in bijlage 2 weergegeven.

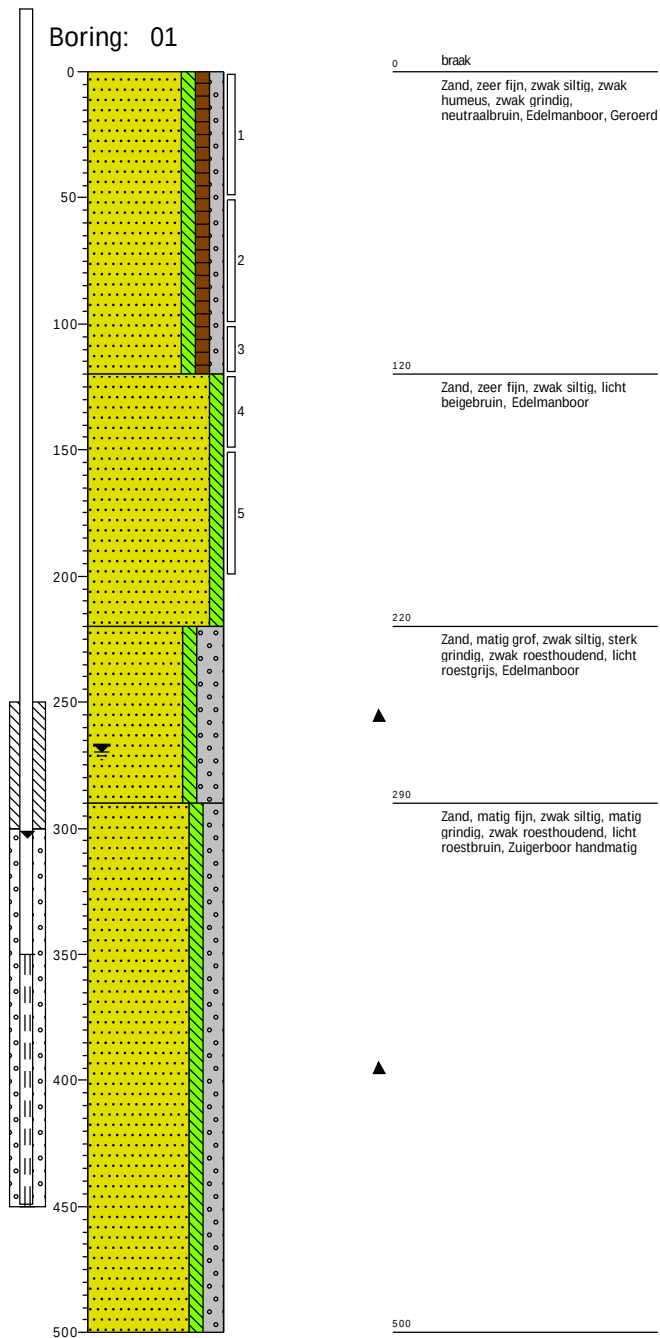
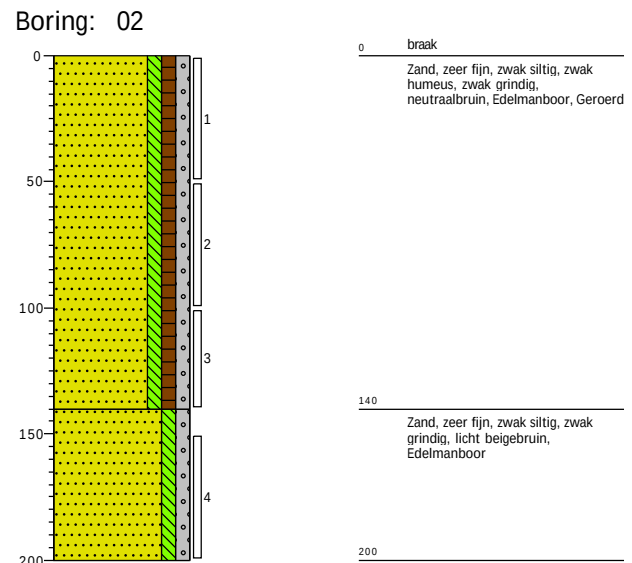
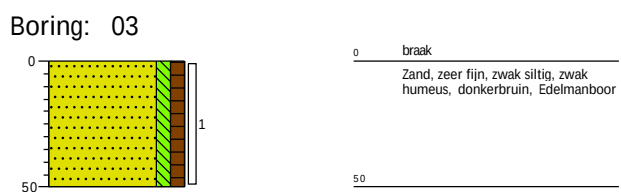
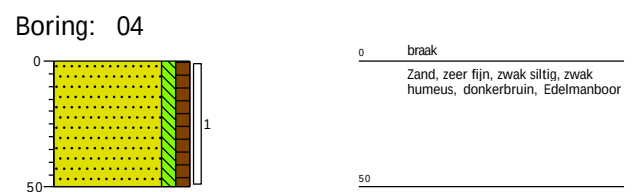
## Bijlage 3. Boorprofielen

Het vrijkomende materiaal is zintuiglijk beoordeeld op samenstelling, geur, kleur en overige bijzonderheden die kunnen duiden op een mogelijke bodemverontreiniging. De resultaten zijn samengevat beschreven in paragraaf 3.4. De uitgetekende bodemprofielen zijn opgenomen in bijlage 3.

Uit de bodemprofielen blijkt dat de bodem ter plaatse van de onderzoekslocatie bestaat uit zeer fijn zand in de bovengrond. De ondergrond bestaat uit zeer fijn, matig fijn en matig grof zand. Aan het vrijkomende materiaal zijn tijdens het uitvoeren van de veldwerkzaamheden zintuiglijk geen waarnemingen gedaan die duiden op een mogelijke bodemverontreiniging. Er zijn tevens geen waarnemingen gedaan welke duiden op een mogelijke verontreiniging met asbest in de bodem.

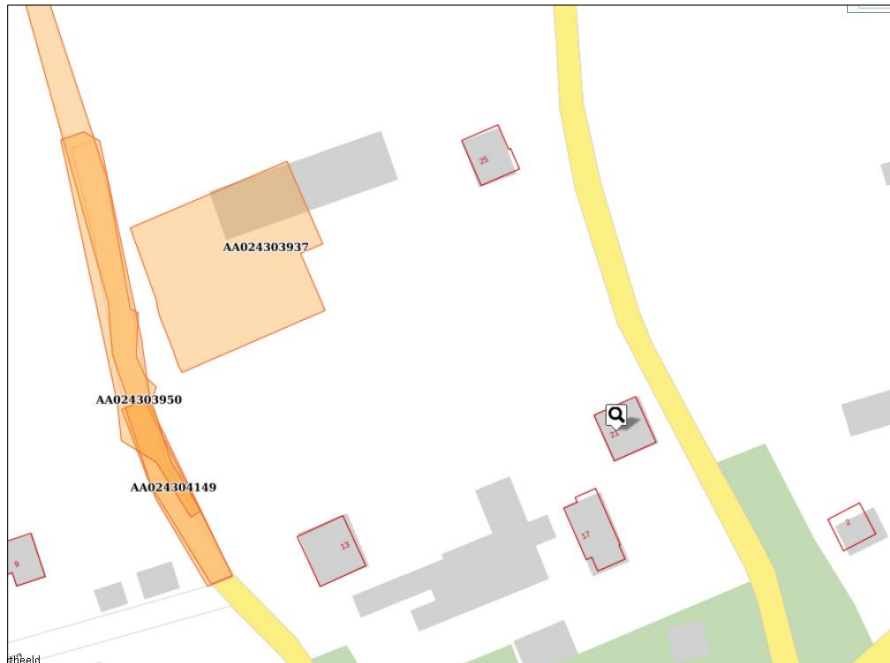
Van de locatie zelf staan in het bodeminformatiesysteem geen bodemonderzoeken vermeld.

Van aangrenzende locaties staan in het bodeminformatiesysteem geen bodemonderzoeken vermeld. Van aangrenzende locaties worden de volgende bodemonderzoeken in het bodeminformatiesysteem genoemd:
