# **Vooronderzoek Ontplofbare Oorlogsresten Transformatorstation Harderwijk Gemeente Harderwijk**

Datum: 20 juli 2021  
Kenmerk: 21P072 definitief rapport versie 1.0

In opdracht van Reddyn B.V. te Duiven heeft Bombs Away B.V. te Utrecht een vooronderzoek (VO) Ontplobbare Oorlogsresten (OO) uit de Tweede Wereldoorlog uitgevoerd conform de richtlijnen van het 'Certificatieschema vooronderzoek en risicoanalyse OO'<sup>1</sup> voor het project Transformatorstation Harderwijk in de gemeente Harderwijk in de provincie Gelderland.

De aanleiding voor het uitvoeren van dit vooronderzoek OO zijn de voorgenomen ontgravingswerkzaamheden. De werkzaamheden bestaan uit de nieuwbouw van een 150/20kV-gebouw met middenspanningsruimten en bijbehorende transformatorruimten. Daarnaast wordt er een GIS-gebouw gerealiseerd en een of meerdere 150kV-velden. Hierbij worden grondwerkzaamheden uitgevoerd ten behoeven van fundering en het verleggen van kabels tot 2 meter beneden maaiveld. Op meerdere locaties binnen de grenzen van het terrein van transformatorstation Harderwijk zullen graafwerkzaamheden plaatsvinden. Het doel van het vooronderzoek OO is om middels het raadplegen van diverse bronnen vast te

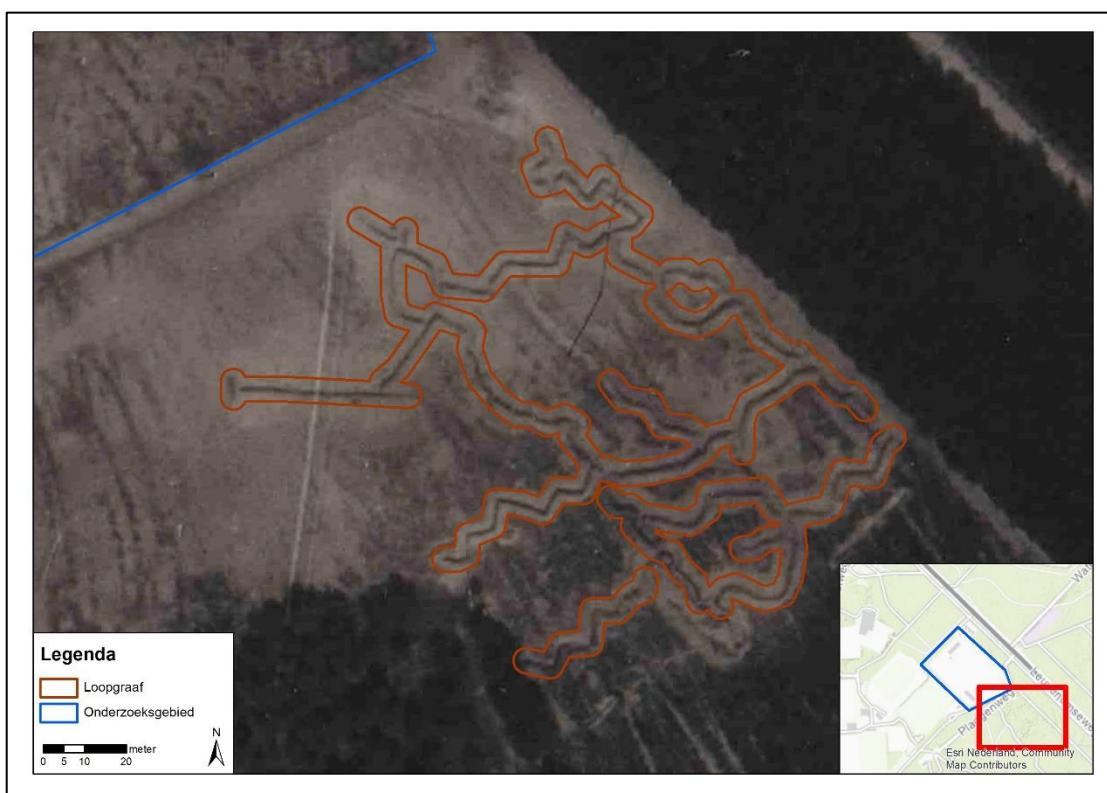
Afbeelding 8: Loopgraven nabij het onderzoeksgebied. Uitsnede van de luchtfoto uit 1928. Bron: KAD, sortieref. Blad372, fotonr. 84 d.d. 1928.

De luchtfoto van 1928 is gebruikt als nul-situatie. Als er op luchtfoto's uit de periode van de Tweede Wereldoorlog verstoringen worden waargenomen die reeds op de vooroorlogse luchtfoto zichtbaar zijn, kan worden uitgesloten dat deze zijn veroorzaakt door oorlogshandelingen. De luchtfoto is van goede kwaliteit (A). Op de luchtfoto van 1928 zijn ten zuiden van het onderzoeksgebied loopgraven te zien, wat duidt op militaire (oefen) activiteiten. Tevens liep er een zandweg door het onderzoeksgebied. Het onderzoeksgebied was deels bebost, deels grasland/heide/zand. In onderstaande afbeelding zijn de loopgraven te zien.
