## Verkennd bodemonderzoek Zuiderzeestraatweg 98 te Hierden

Opdrachtgever : SAB Arnhem  
Contactpersoon : Dhr. C. Detering  
Adres : Postbus 479  
Postcode & plaats : 6800 AL Arnhem

**Rapportnummer : MT.14243**

Groenlo, 8 oktober 2014

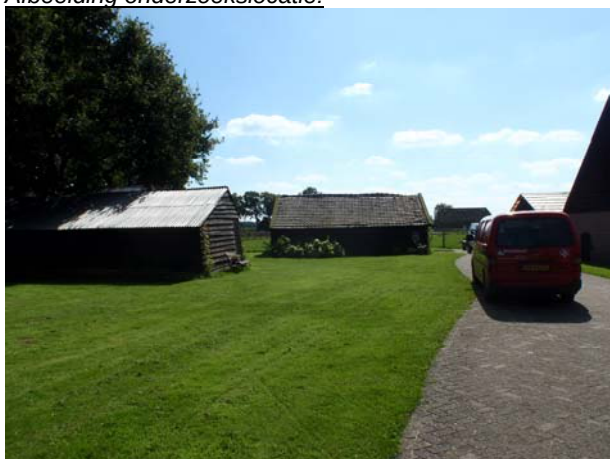
#### Afbeelding onderzoekslocatie:

De locatie is gelegen in het buitengebied van de gemeente Harderwijk. Op de locatie is een woonhuis aanwezig aan de oostzijde van het perceel. De onderzoekslocatie betreft het oostelijke deel van het perceel. Op de onderzoekslocatie staan een aantal schuurtjes. Het overige deel is in gebruik als gazon.
