Quick-scan

Locatie de Spreng + gymzaal
Andoornstraat 5/ Roggestraat 5
Heerde

Datum: 29 maart 2017

Status: **Definitief**

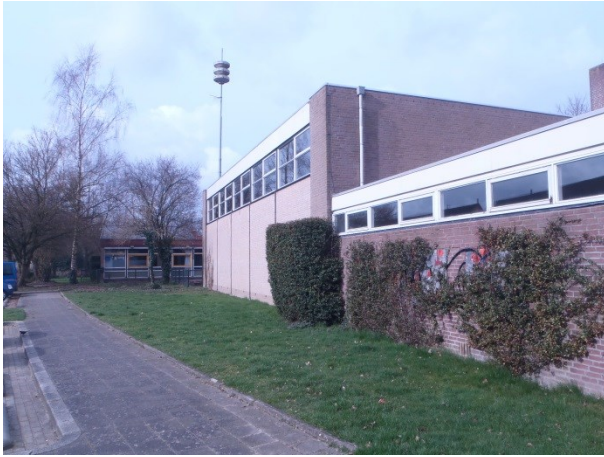
Foto 1: Zuidzijde van gymzaal, de stalenkolommen zijn nog juist als dunne lijnen zichtbaar. Op de voorgrond de uitbouw aan de oostzijde.

De muur aan de zuidzijde van de gymzaal is niet van belang de stalen kolommen maken dat de ruimte zeer beperkt is en dat de vleermuizen hier niet kunnen verhuizen als de temperatuur te

hoog of te laag wordt. De boeidelen ventileren aan de onderzijde. Veel van deze ventilatiesleuven zijn te klein voor vleermuizen maar er zijn er meerdere die voldoende breed zijn. Via deze sleuven is de dak zone bereikbaar. Een platdak is niet optimaal maar kan wel door de dieren worden gebruikt.

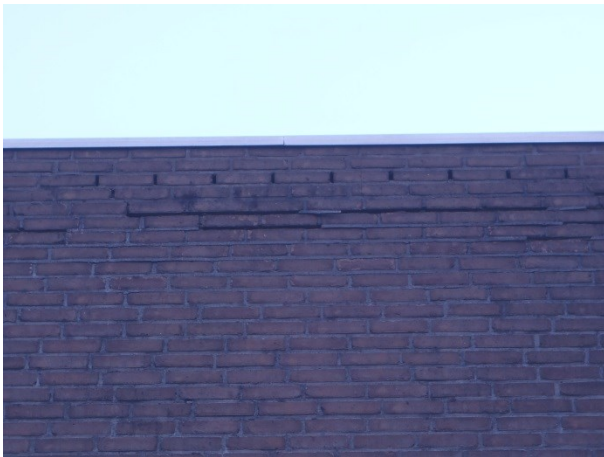
Foto 2: de westgevel van de gymzaal met de vele open stootvoegen

De gymzaal heeft aan de oost- en westzijde twee hoge gemetselde muren met een spouw. Hoog op de muren zijn openingen aanwezig die vleermuizen toegang kunnen verschaffen tot de spouwmuur.

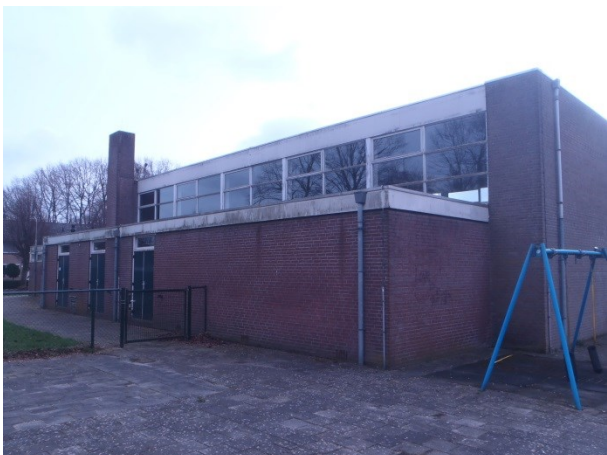
Foto 3: Noordzijde van de gymzaal met de lage uitbouw. Op de voorgrond de speelplaats.

De beide uitbouwen hebben slechts een verdieping waardoor de invliegopeningen relatief laag liggen. Dit is niet optimaal maar de openingen zijn hoog genoeg aanwezig om dit wel mogelijk te maken. De invliegmogelijkheden worden ook hier gevormd door de ventilerende boeidelen. Plaatselijk zijn deze openingen breed genoeg om een doorgang te bieden aan vleermuizen.

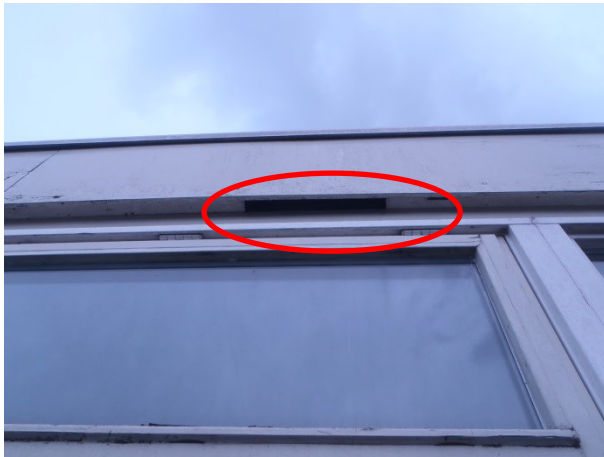
Foto 4: Boeideel met brede ventilatiesleuf.

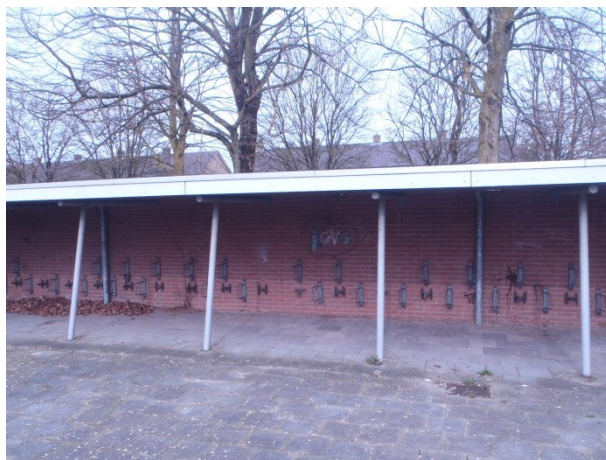
Foto 5: Fietsenberging.

De fietsenberging is van geen belang voor vleermuizen.

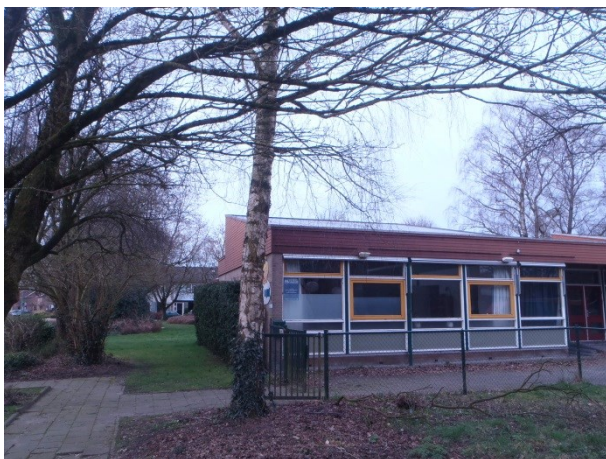
Foto 6: School met grote glazen pui op lage borstwering, hellend dak van bitumen en rondom de betimmering met planken. Oostzijde van de school

De betimmering van houtenplanken rondom de school biedt opnieuw via de ventilatiesleuven aan de onderzijde en enkele kierende delen ruimte aan vleermuizen om het gebouw in te komen. Vooral de gemetselde kopgevels kunnen in de spouw ruimte bieden aan vleermuizen. Deze spouw is via de betimmeringen waarschijnlijk te bereiken.

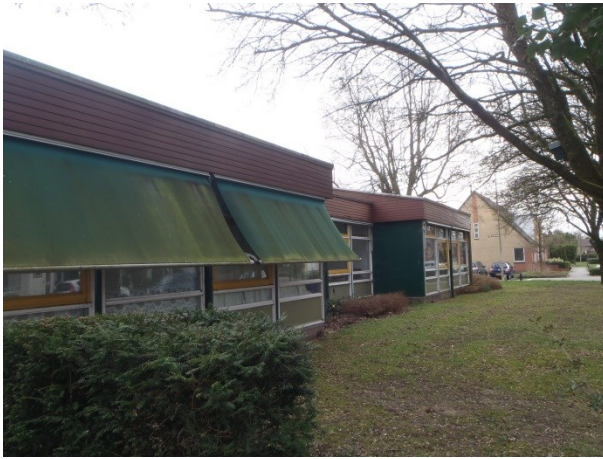
Foto 7: Westzijde van de school, hier zijn de zonweringen neergelaten door de tijdelijke bewoners.

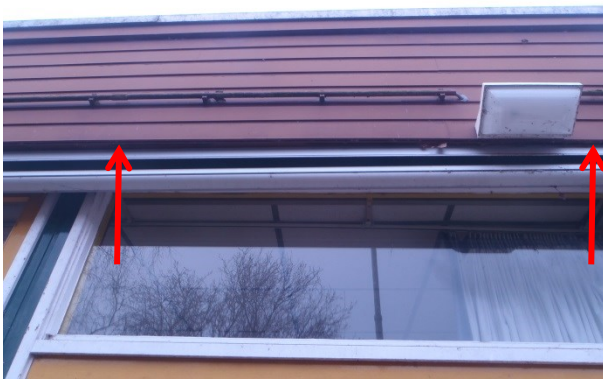
Foto 8: Detail van de betimmering. De zonwering sluit nauwkeurig aan op de muur en de betimmering. De pijlen geven de positie van de ventilatieopeningen aan. Door de verlichting zijn deze twee openingen zeker niet geschikt voor de vleermuis.

Is achter de betimmeringen een gesloten dampwerende folie aanwezig en deze folie is intact kan deze toegangsmogelijkheid worden uitgesloten. Vleermuizen kunnen dan niet via de ventilatieopeningen verder de folie houdt hen tegen. Dit is alleen via bouwtekeningen of destructief onderzoek aan te tonen.

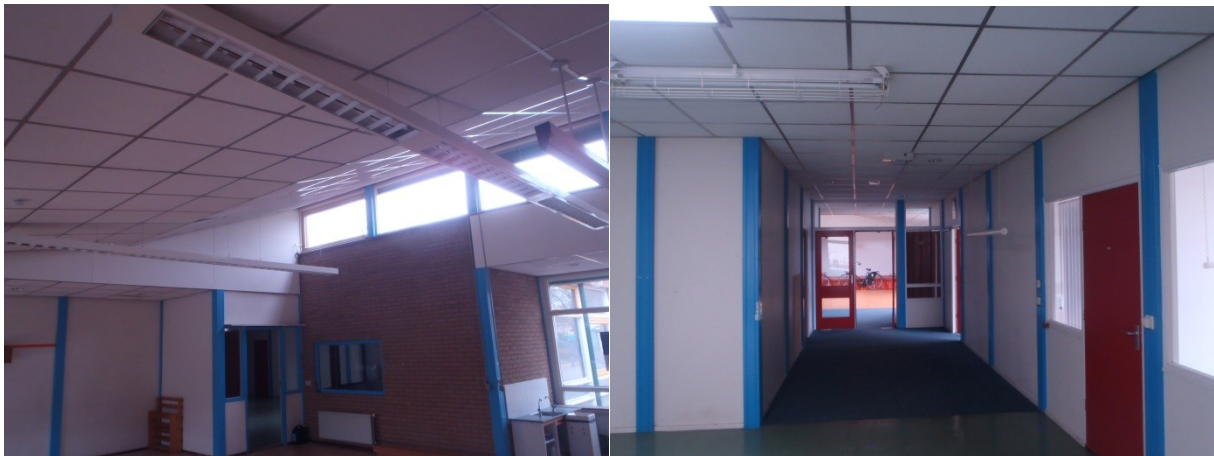
Foto 9: Twee foto's van het interieur. Het systeemplafond volgt het dak van de school.

Het platte hellende dak is niet optimaal voor vleermuizen. Dit wordt versterkt doordat het gebouw nog steeds wordt verwarmd. De plafonds aan de binnenzijde volgen het flauw hellende dak en zit vrij dicht tegen de dakplaten aan. De luchtvochtigheid is hierdoor waarschijnlijk te laag voor vleermuizen en de temperaturen zijn te hoog.

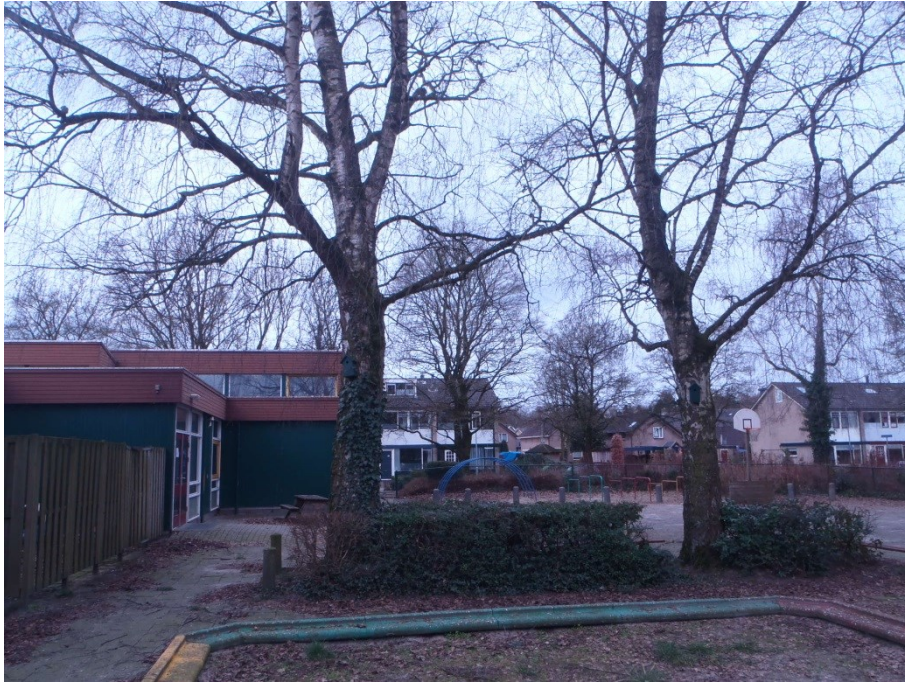
Foto 10: Twee berken met nestkasten het linker kastje is door een pimpelmees in gebruik.

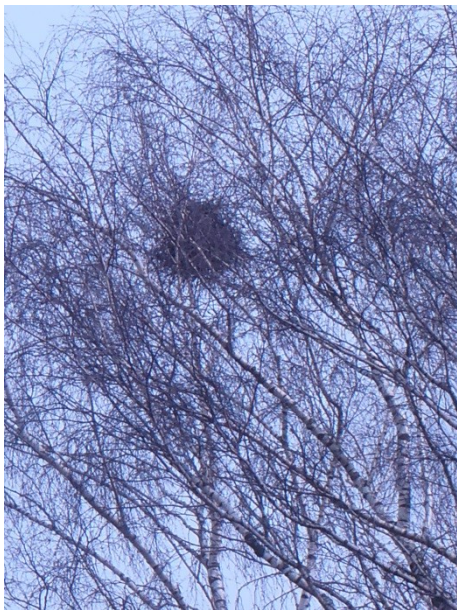
Foto 11: Het eksternest in een hoge berk. Het nest is in gebruik.
