Verkennend bodemonderzoek asbest  
op een locatie aan  
De Rolders ong.  
te Wapenveld  
(gemeente Heerde)

Kenmerk: 16054

Heerde, 05 april 2016

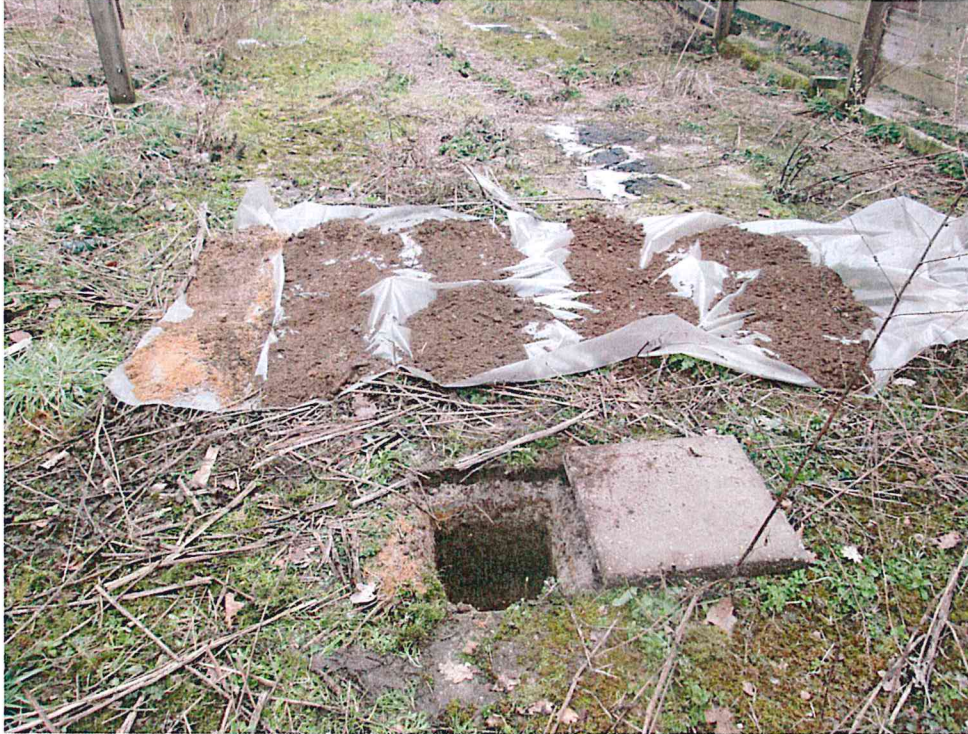
**Foto 1 (G1)**

Boring nr.	Diepte in m-mv	omschrijving	toevoegingen	kleur	zintuiglijke waarnemingen
G1	0 – 0.05	tegel			
	0.05 – 0.10	matig fijn zand	geen	lichtgrijs	geen

0.10 – 0.20	matig fijn zand	geen	neutraalgeel	slakken
	0.20 – 0.50	matig fijn zand	zwak grindig	donkerbruin/bruin	<1% puin
Grondmonster:		MM1 (0 - 0.50 m-mv)			
G2	0 – 0.20	matig fijn zand	geen	lichtgrijs/grijs	geen

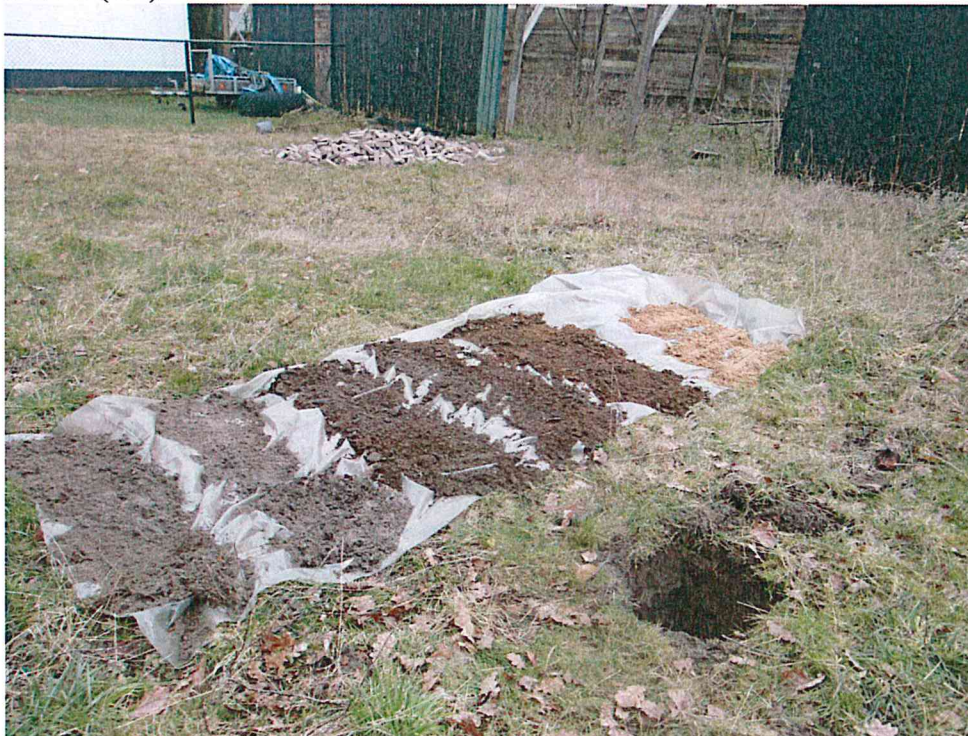
**Foto 2 (G2)**

0.20 – 0.40	matig fijn zand	zwak grindig	donkerbruin/beige	1% puin
	0.40 – 0.50	matig fijn zand	geen	beige/bruin	5% glas e/d.
	0.50 – 1.00	matig fijn zand	zwak grindig	neutraalgeel	geen

1.00 – 2.00	matig fijn zand	geen	neutraalgeel	geen
Grondmonster:		MM1 (0 - 0.50 m-mv)			
G3	0 – 0.20	matig fijn zand	zwak grindig	bruin/grijs	geen
	0.20 – 0.30	matig fijn zand	zwak grindig	beige/geel/bruin	geen

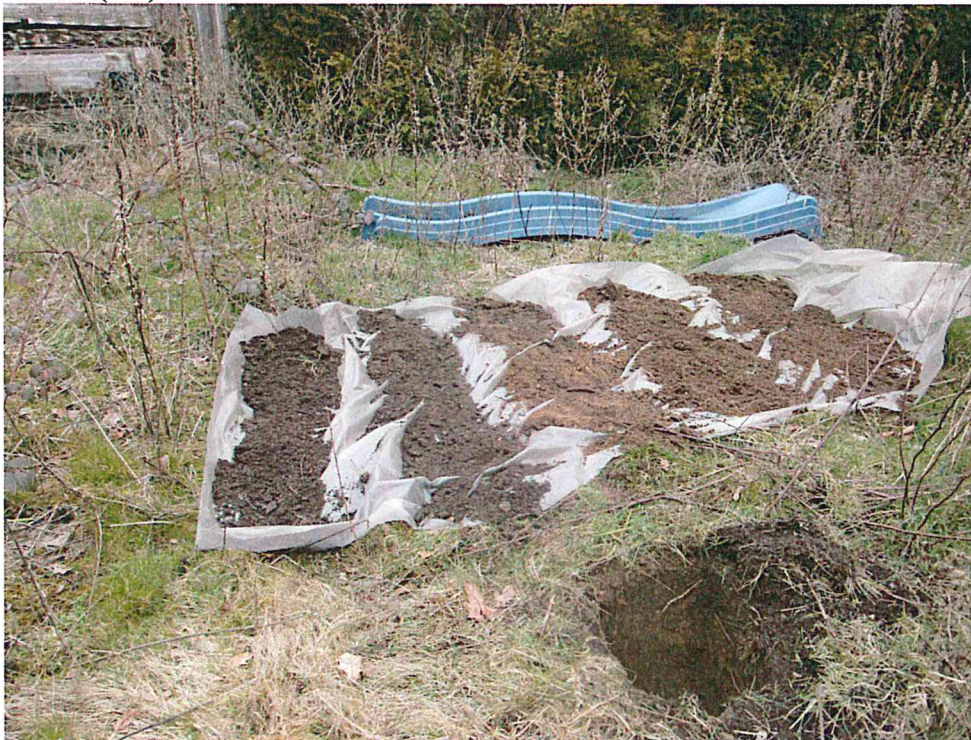
**Foto 4 (G3)**

0.30 – 0.50	matig fijn zand	zwak grindig	neutraalbruin	geen
Grondmonster:		MM1 (0 - 0.50 m-mv)			
G4	0 – 0.05	tegel			
	0.05 – 0.15	matig fijn zand	geen	donkerbruin	geen

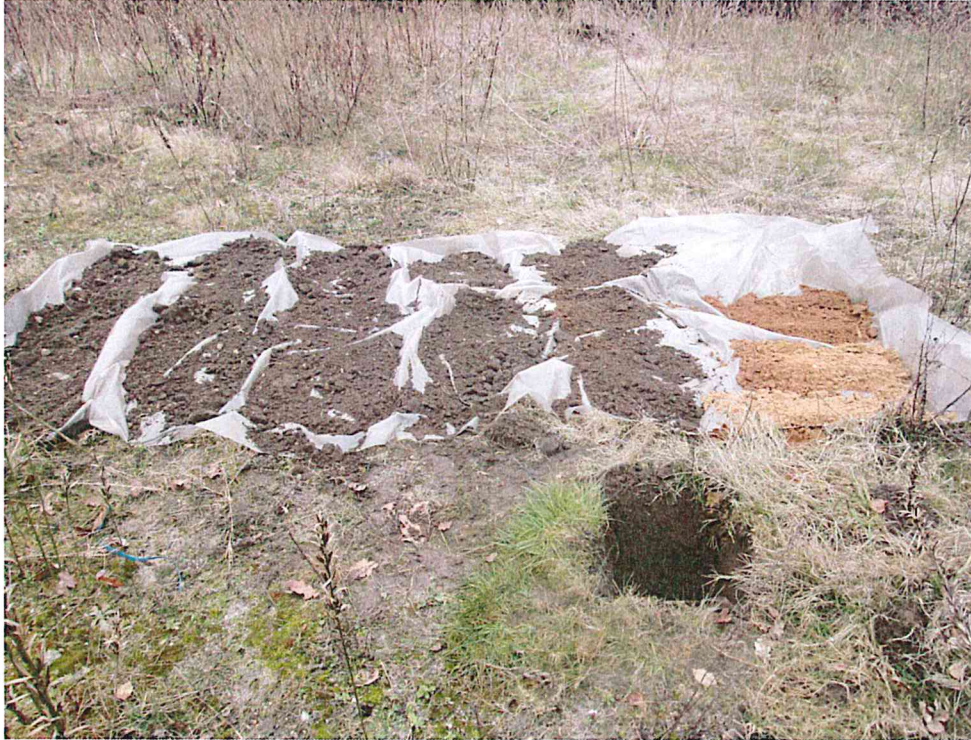
**Foto 5 (G5)**

0.15 – 0.40	matig fijn zand	geen	bruin/grijs	5% puin
	0.40 – 0.50	matig fijn zand	zwak grindig	bruin/beige	geen
Grondmonster:		MM1 (0 - 0.50 m-mv)			
G5	0 – 0.50	matig fijn zand	zwak grindig	donkergrijs/bruin	geen

0.50 – 1.00	matig fijn zand	geen	beige/geel	geen
	1.00 – 2.00	matig fijn zand	geen	neutraalgeel	geen
Grondmonster:		MM1 (0 - 0.50 m-mv)

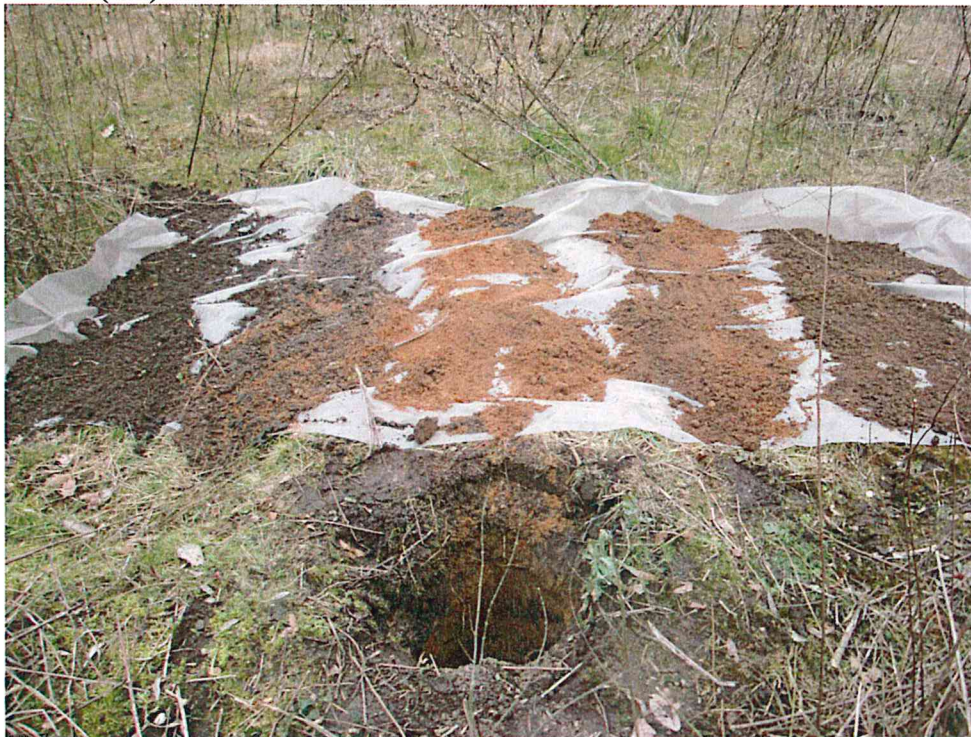
**Foto 6 (G6)**

Boring nr.	Diepte in m-mv	omschrijving	toevoegingen	kleur	zintuiglijke waarnemingen
G6	0 – 0.10	matig fijn zand	geen	donkerbruin/grijs	geen
	0.10 – 0.15	tegel

0.15 – 0.20	klinker			
	0.20 – 0.25	slakken/kooltjes			
	0.25 – 0.40	matig fijn zand	geen	beige/oranje	geen
	0.40 – 0.50	matig fijn zand	geen	donkerbruin/bruin	geen
Grondmonster:	MM2 (0.25 - 0.50 m-mv)				
G7	0 – 0.30	gebr. puin

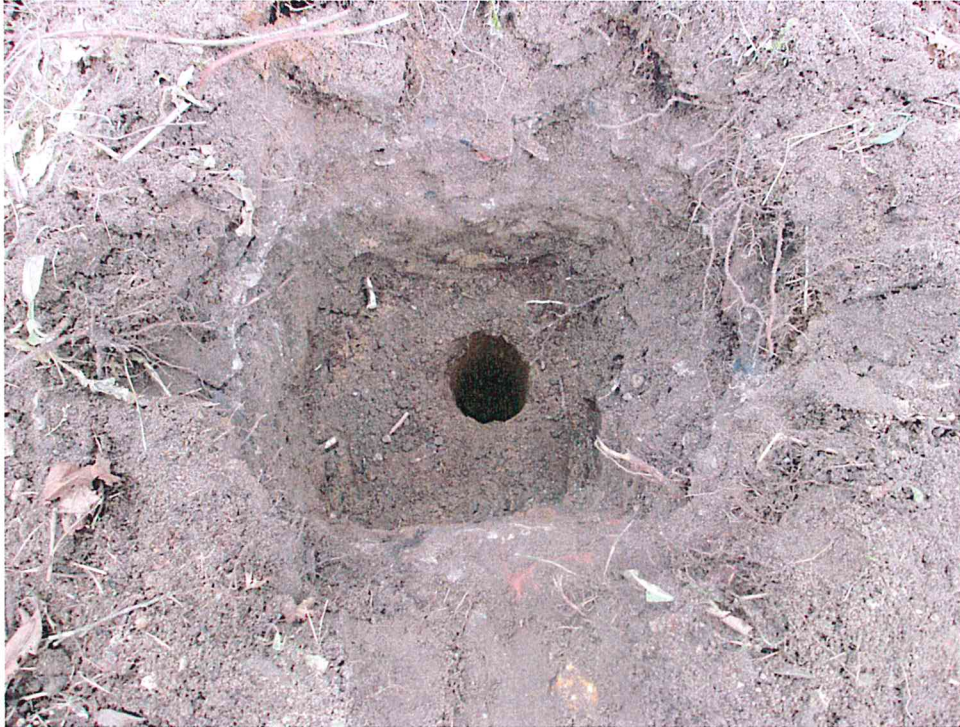
**Foto 7 (G7)**

0.30 – 0.60	matig fijn zand	geen	donkerbruin	geen
	0.60 – 2.00	matig fijn zand	geen	neutraalgeel	geen
Grondmonster:	MM2 (0.30 - 0.50 m-mv)				
G8	0 – 0.05	tegel

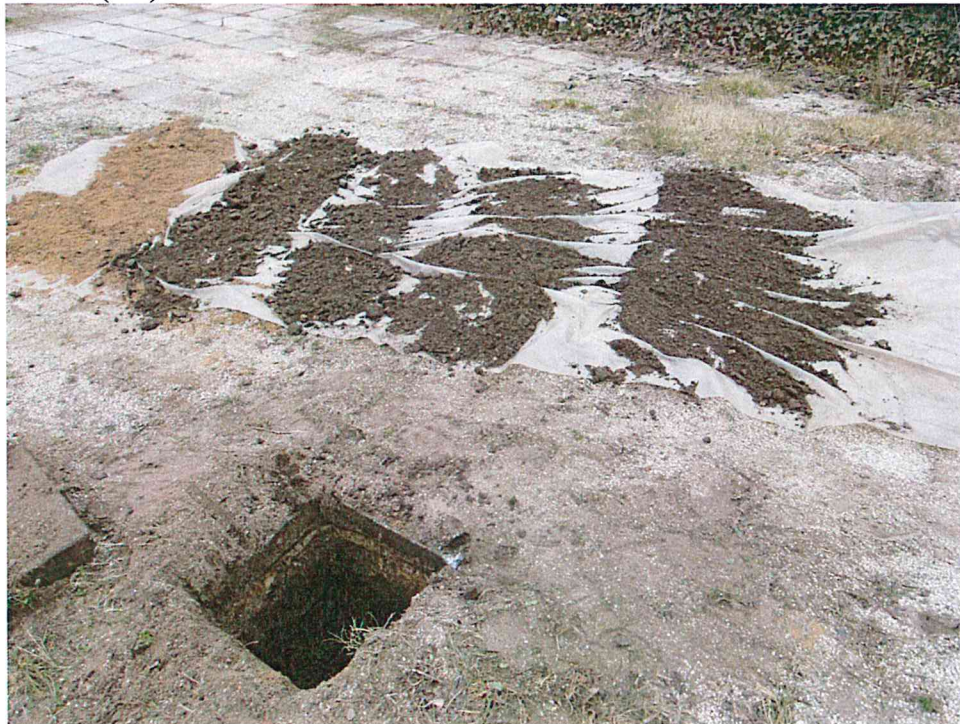
**Foto 8 (G8)**

0.05 – 0.20	matig fijn zand	zwak grindig	geel/beige	geen
	0.20 – 0.40	matig fijn zand	zwak grindig	donkerbruin/grijs	< 1% glas / plastic e.d.
	0.20 – 0.50	matig fijn zand	zwak grindig	donkerbruin/bruin	geen
Grondmonster:	MM2 (0 - 0.50 m-mv)				
G9	0 – 0.08	tegel
