## Verkennd Bodemonderzoek

Project: 2021-016

Locatie: Kerkplein 10-12 te Malden

Datum: 19 maart 2021

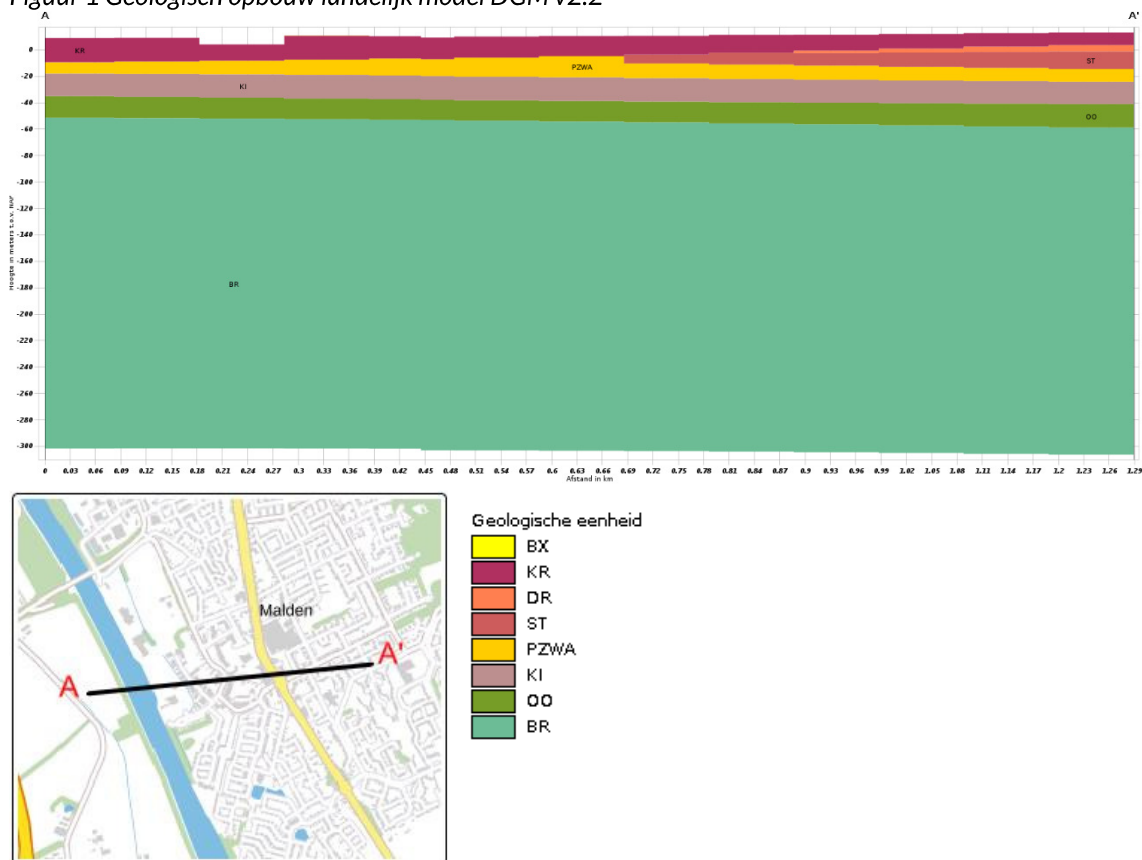
Figuur 1 Geologisch opbouw landelijk model DGM v2.2

De regionale geohydrologische bodemopbouw is weergegeven in onderstaande figuur.

De boorlocatie bevindt zich circa 11 meter boven NAP.

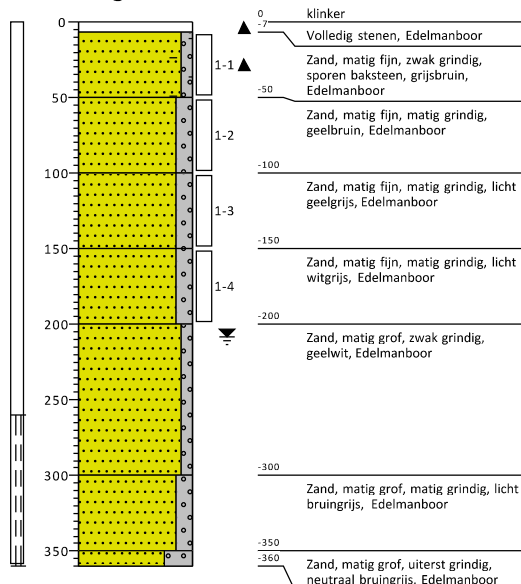
### Boring: 1

| Boring | Diepte boring (m -mv) | Traject (m -mv) | Grondsoort | Waargenomen bijzonderheden |
|---|---|---|---|---|
| 1 | 3,60 | 0,00 - 0,07<br>0,07 - 0,50 | Zand | volledig stenen<br>sporen baksteen |

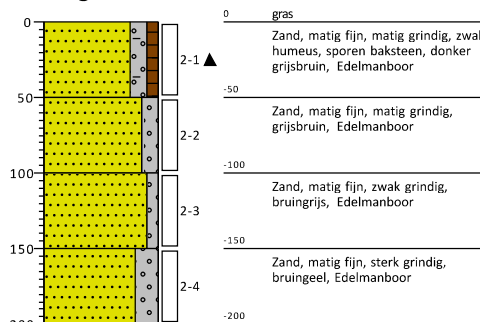
### Boring: 2

| Boring | Diepte boring (m -mv) | Traject (m -mv) | Grondsoort | Waargenomen bijzonderheden |
|---|---|---|---|---|
| 2 | 2,00 | 0,00 - 0,50 | Zand | sporen baksteen |

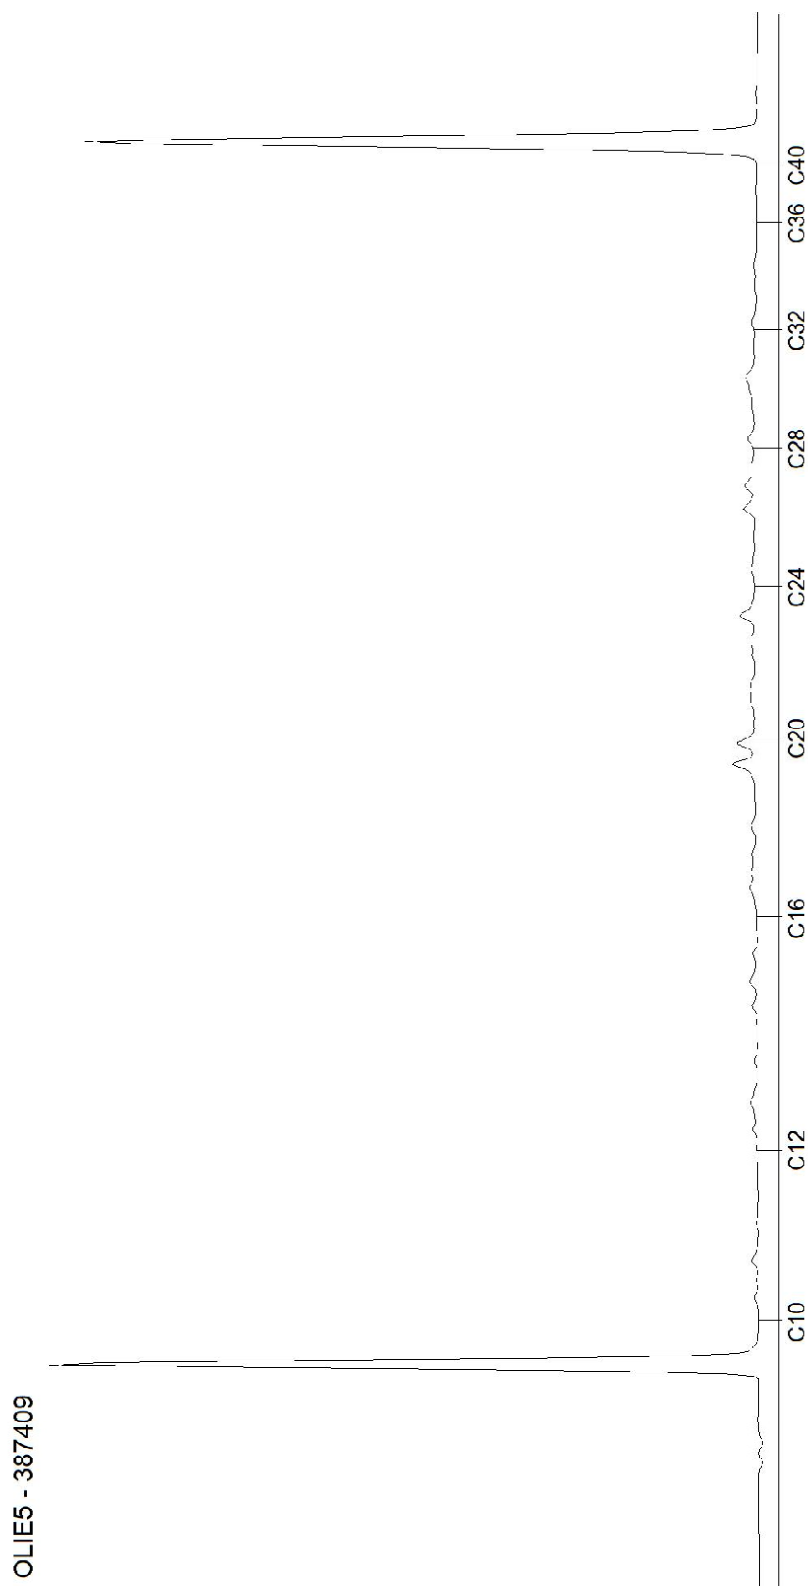
**Monster beschrijving: BM1**

CHROMATOGRAM for Order No. 1024462, Analysis No. 387409, created at 11.03.2021 08:39:21

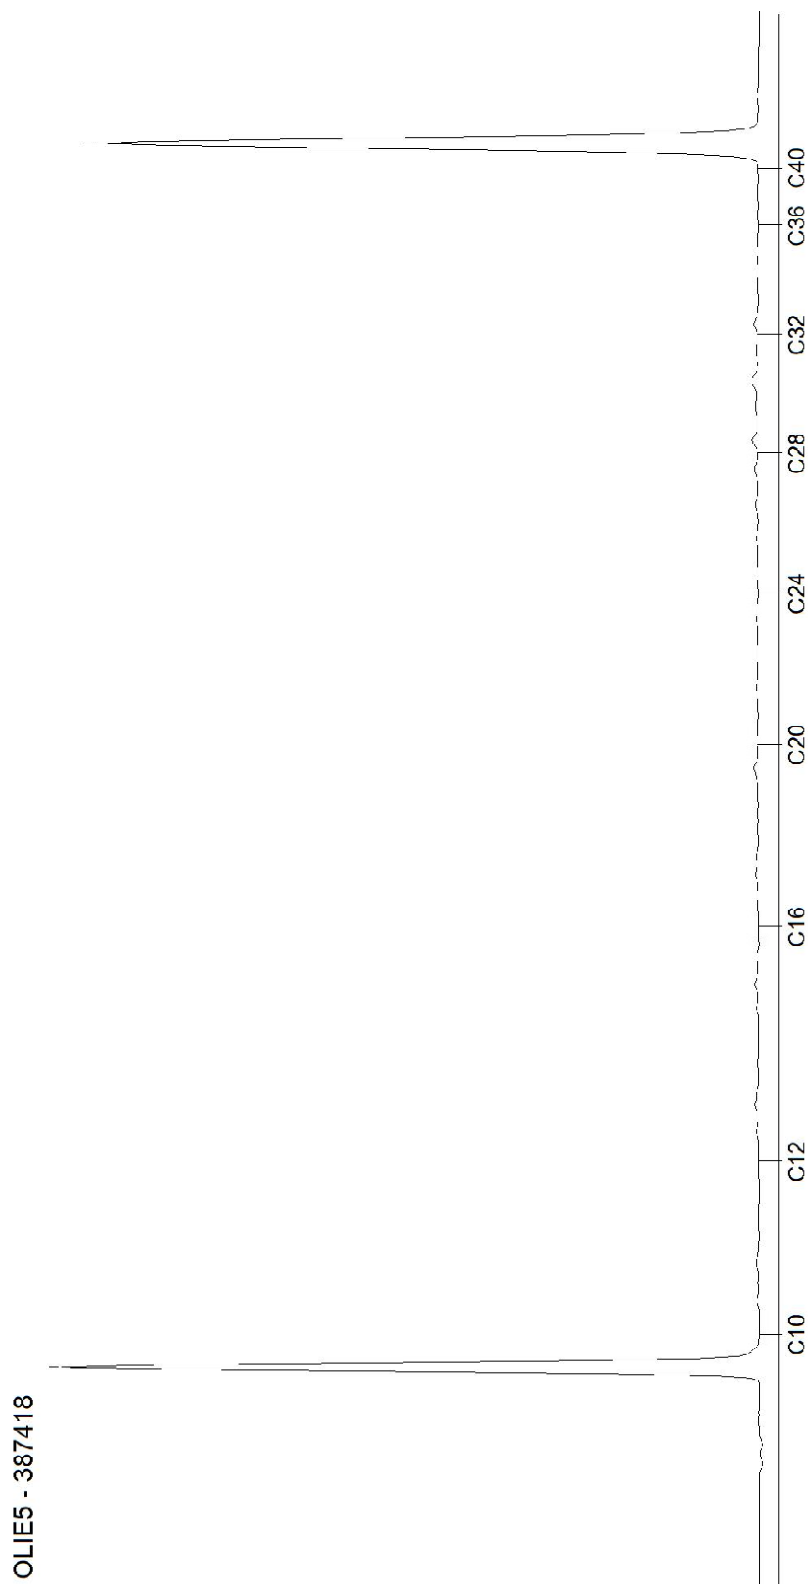
**Monster beschrijving: OM1**

CHROMATOGRAM for Order No. 1024462, Analysis No. 387418, created at 11.03.2021 08:39:21

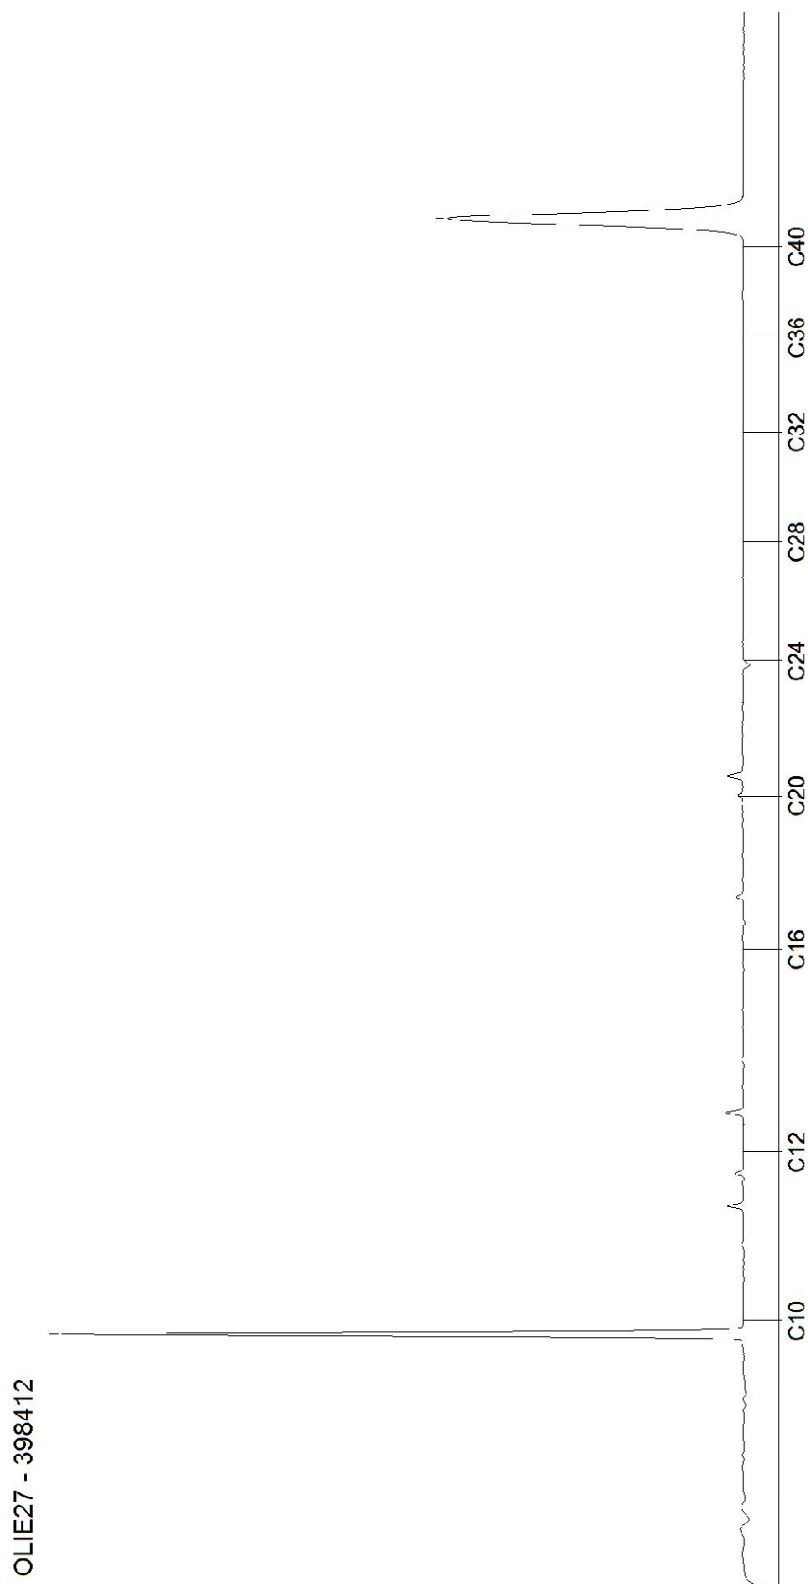
**Monster beschrijving: PB1 WM1**

CHROMATOGRAM for Order No. 1027590, Analysis No. 398412, created at 18.03.2021 09:35:29
