VERKENNEND BODEMONDERZOEK EN  
ONDERZOEK ASBEST IN BODEM

RIJKSWEG 150

TE MALDEN

# Rapportage verkennend bodemonderzoek en onderzoek asbest in bodem

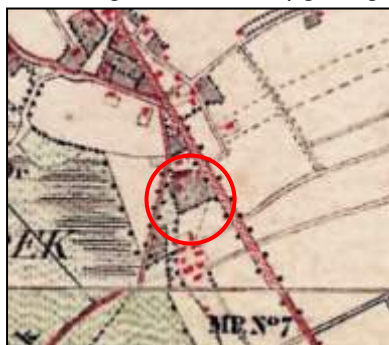
Figuur 1. 1870

Volgens historisch kaartmateriaal uit omstreeks 1870 (figuur 1) was de locatie destijds al bebouwd. De omgeving was in agrarisch gebruik (weide) en werd extensief bewoond. Er liep in de periode tussen circa 1931 en 1969 een weg aan de noordzijde van de onderzoekslocatie (figuur 2) en er hebben door de jaren heen verschillende gebouwen gestaan.

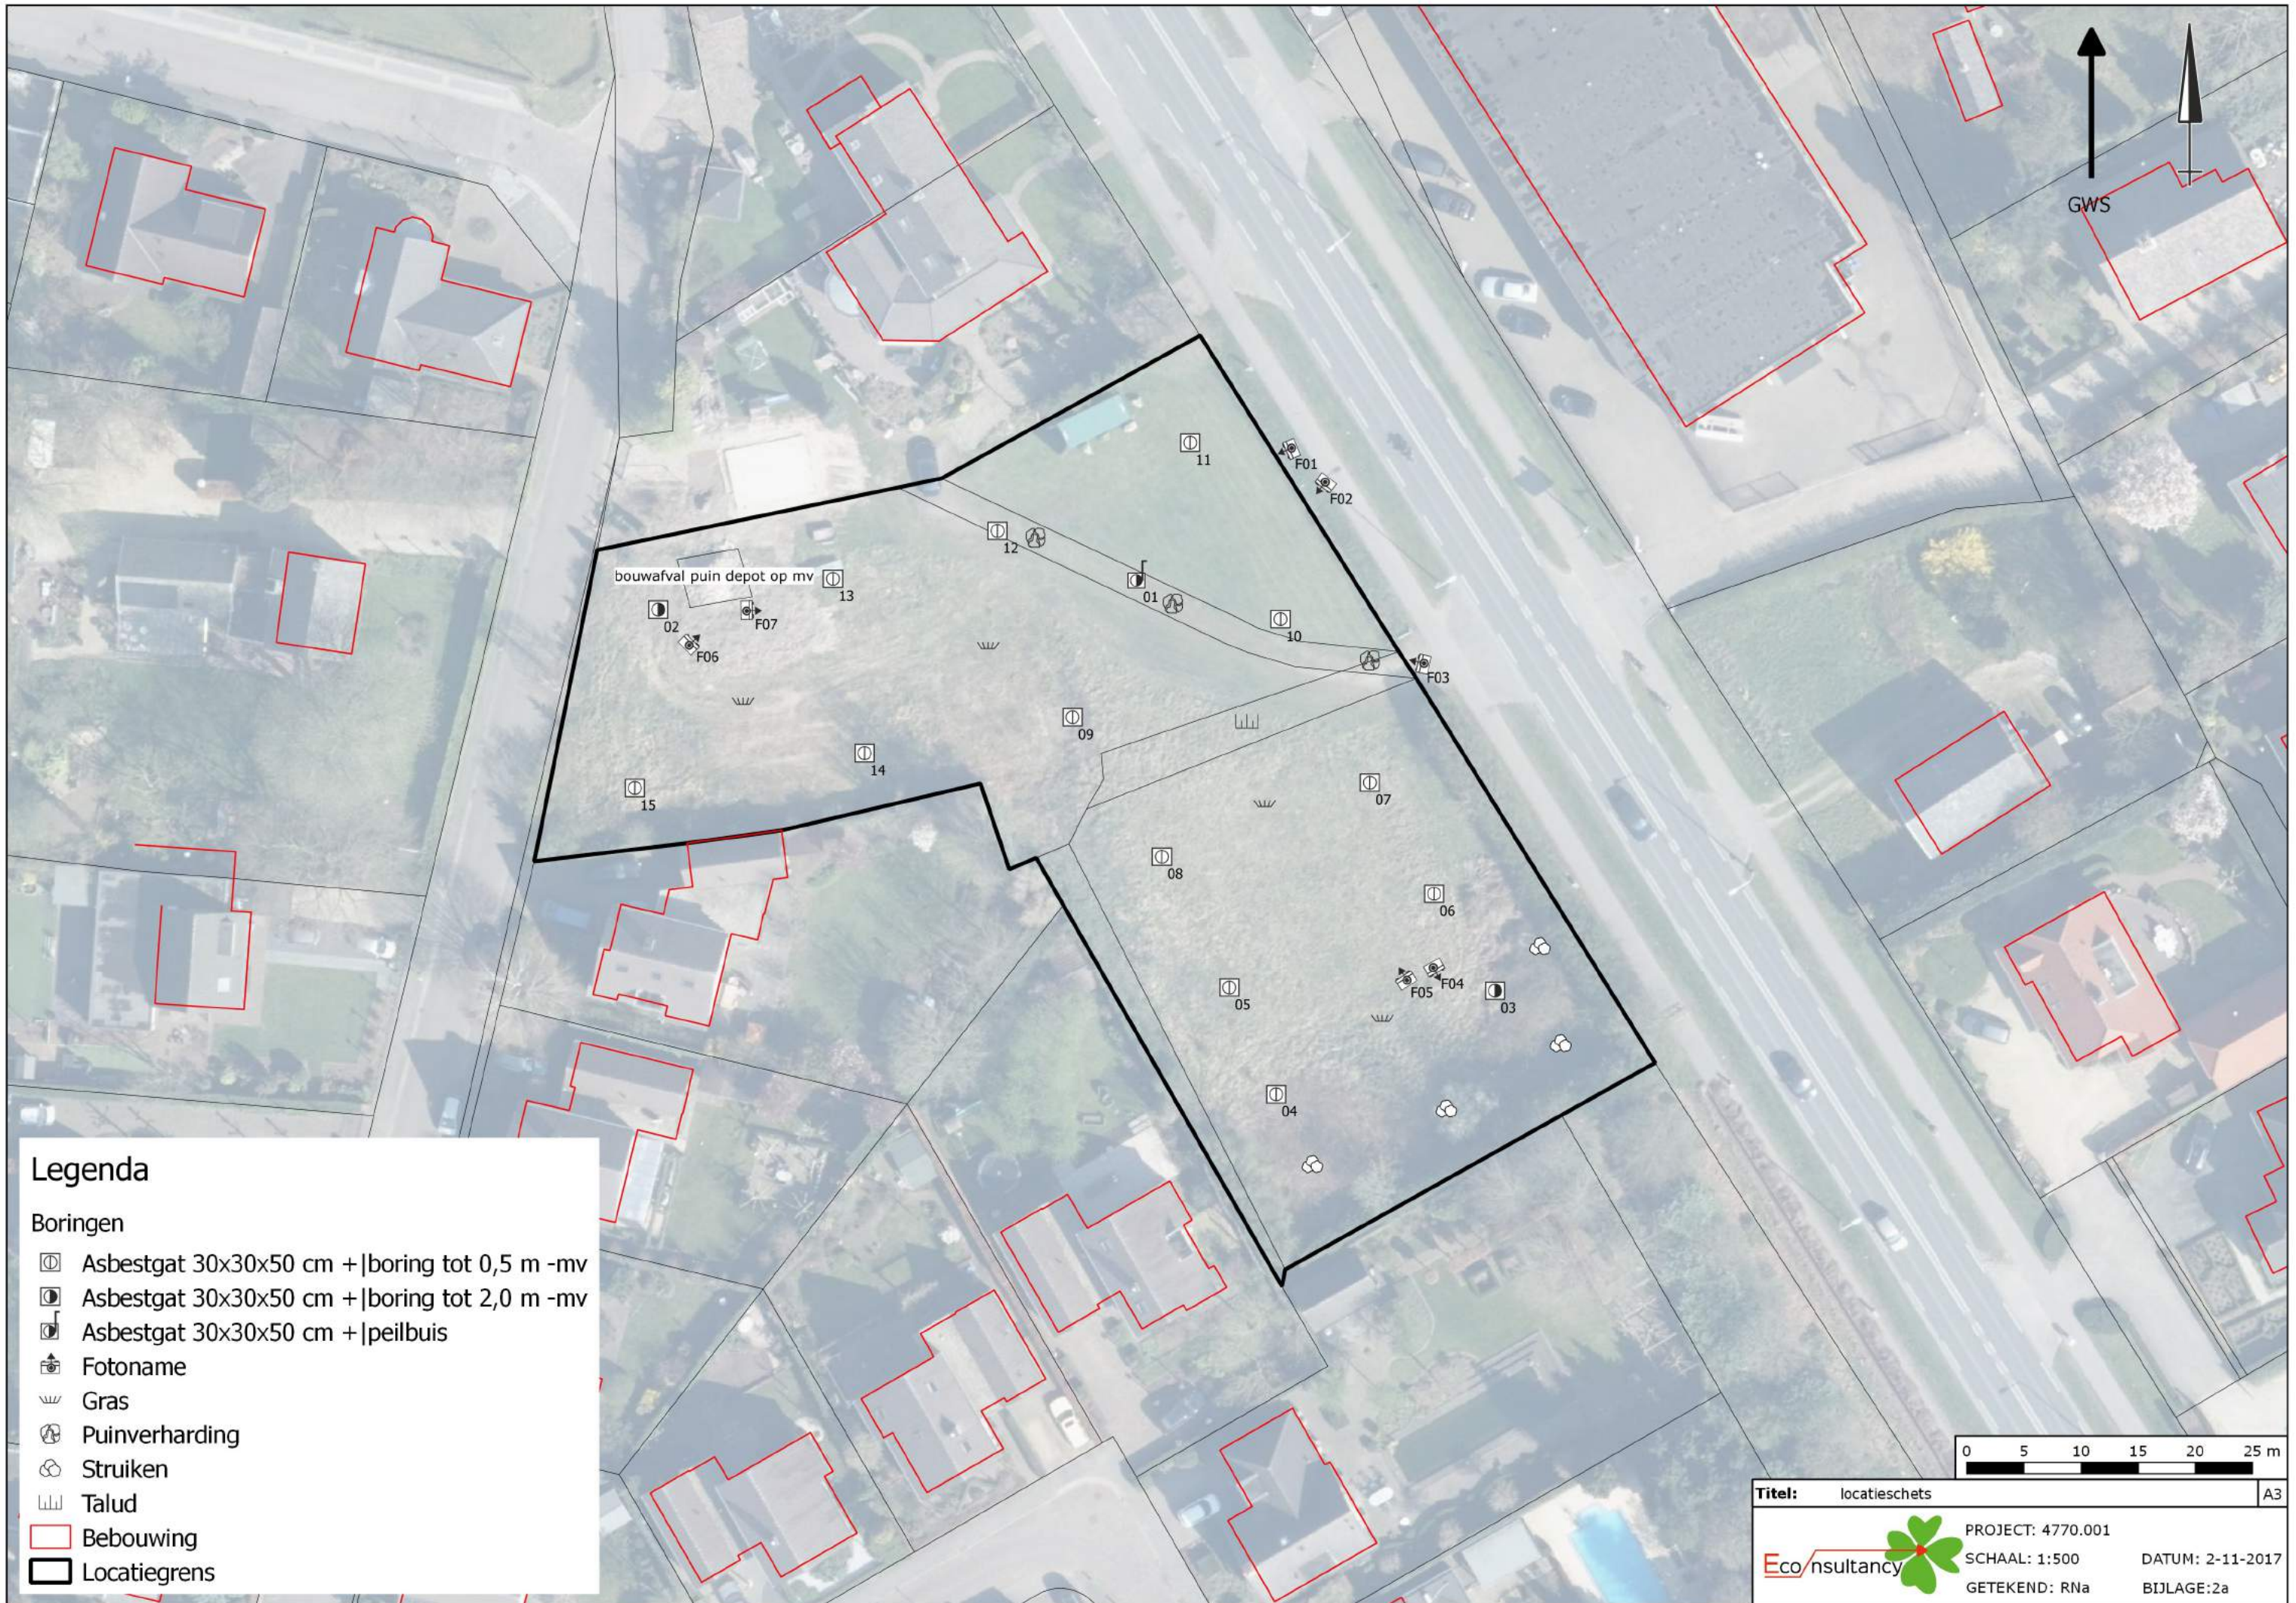
<b>Titel:</b> locatieschets		A3
	PROJECT: 4770.001	DATUM: 2-11-2017
	SCHAAL: 1:500	BIJLAGE: 2a
	GETEKEND: RNa

In bijlage 2a is de huidige situatie op een locatieschets weergegeven. Bijlage 2b bevat enkele foto's van de onderzoekslocatie.
