**Verkennd bodemonderzoek  
Hollestraat - Coehoornhof  
te Nederasselt**

Opdrachtgever : Gemeente Heumen  
Postbus 200  
6580 AZ MALDEN

Projectnummer : 20150404-01

Datum : 10 mei 2016

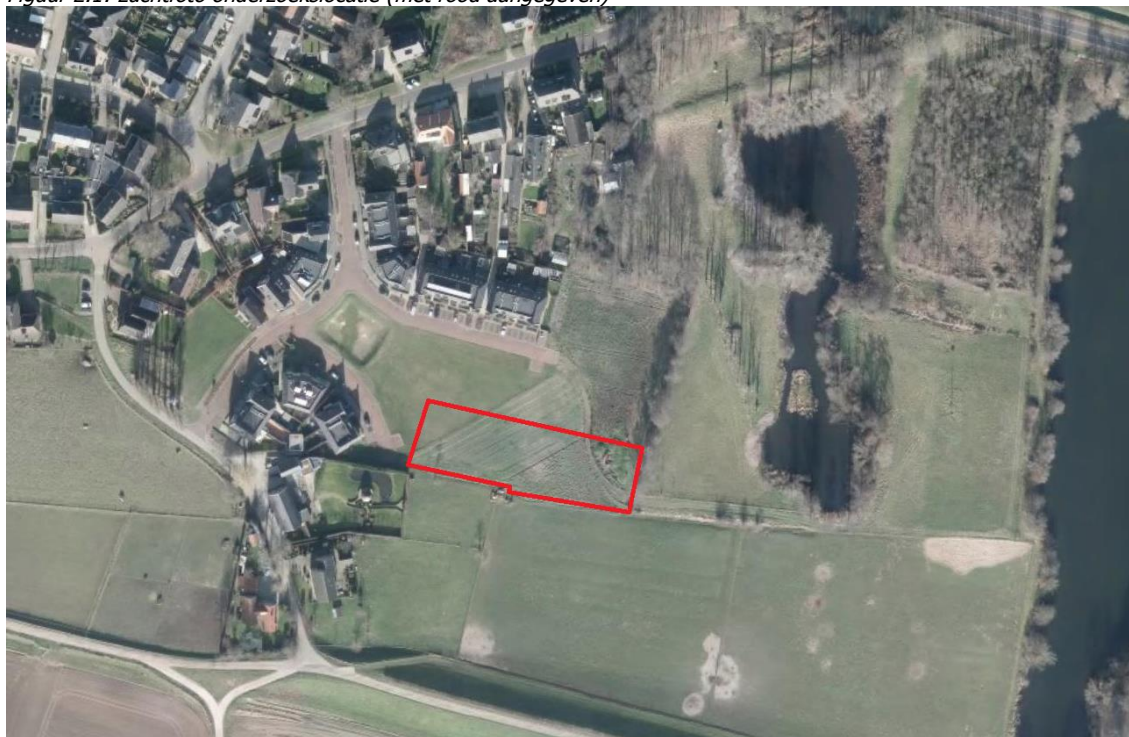
Figuur 2.1: Luchtfoto onderzoekslocatie (met rood aangegeven)

Tijdens de terreininspectie zijn aan het oppervlak van de locatie, met uitzondering van asbestverdacht materiaal op het maaiveld, geen indicaties verkregen die in verband kunnen worden gebracht met een mogelijke verontreiniging van de bodem.
