Verkennend bodem- en asbest
in grondonderzoek
aan de Koningin
Wilhelminastraat 50 te Hedel

Datum: 23 april 2015

Projectnummer: 20151219

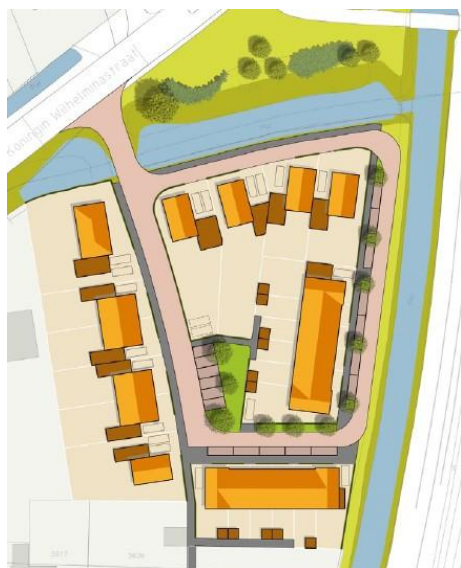
Figuur 1: plangebied ontwerp

De onderzoekslocatie bevindt zich aan de Koningin Wilhelminastraat 50 te Hedel. Het plangebied ligt tussen de Koningin Wilhelminastraat en de Oude Rijksweg. In figuur 1 is het ontwerp (circa 9.000 m²) weergegeven en de globale ligging (figuur 2).

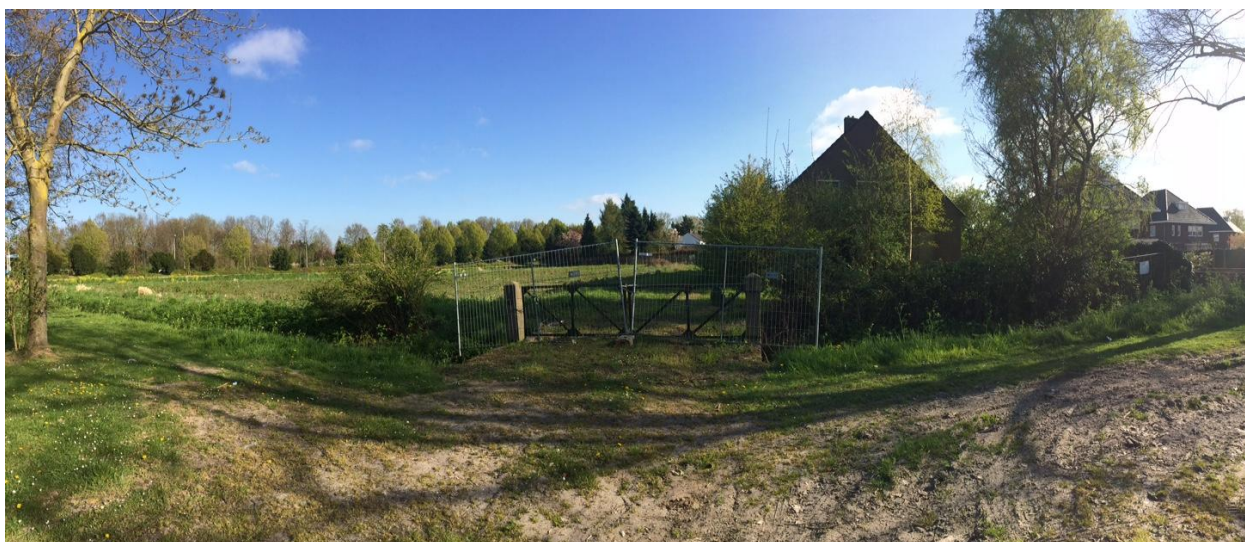
Ten noorden van de onderzoekslocatie loopt de Koningin Wilhelminastraat. Tussen de onderzoekslocatie en Koningin Wilhelminastraat bevindt zich een fietspad met berm en watergang. De toegangsweg naar het perceel is verhard (puinverharding) tot over de watergang. Het overig terrein is grotendeel braakliggend. De bestaande bebouwing bestaat uit een voormalig woonhuis en schuur. Rondom de schuur bevindt zich een gedeeltelijk ingestort asbestverdacht dak (golfplaat) die tevens ook op het maaiveld is aangetroffen. De bodem rondom de bestaande verharding en het toegangspad bestaat uit een puinverharding. Een overzicht van de locatie is weergegeven in foto 1.

Foto 1: overzichtsfoto locatie vanaf de Kon. Wilhelminastraat

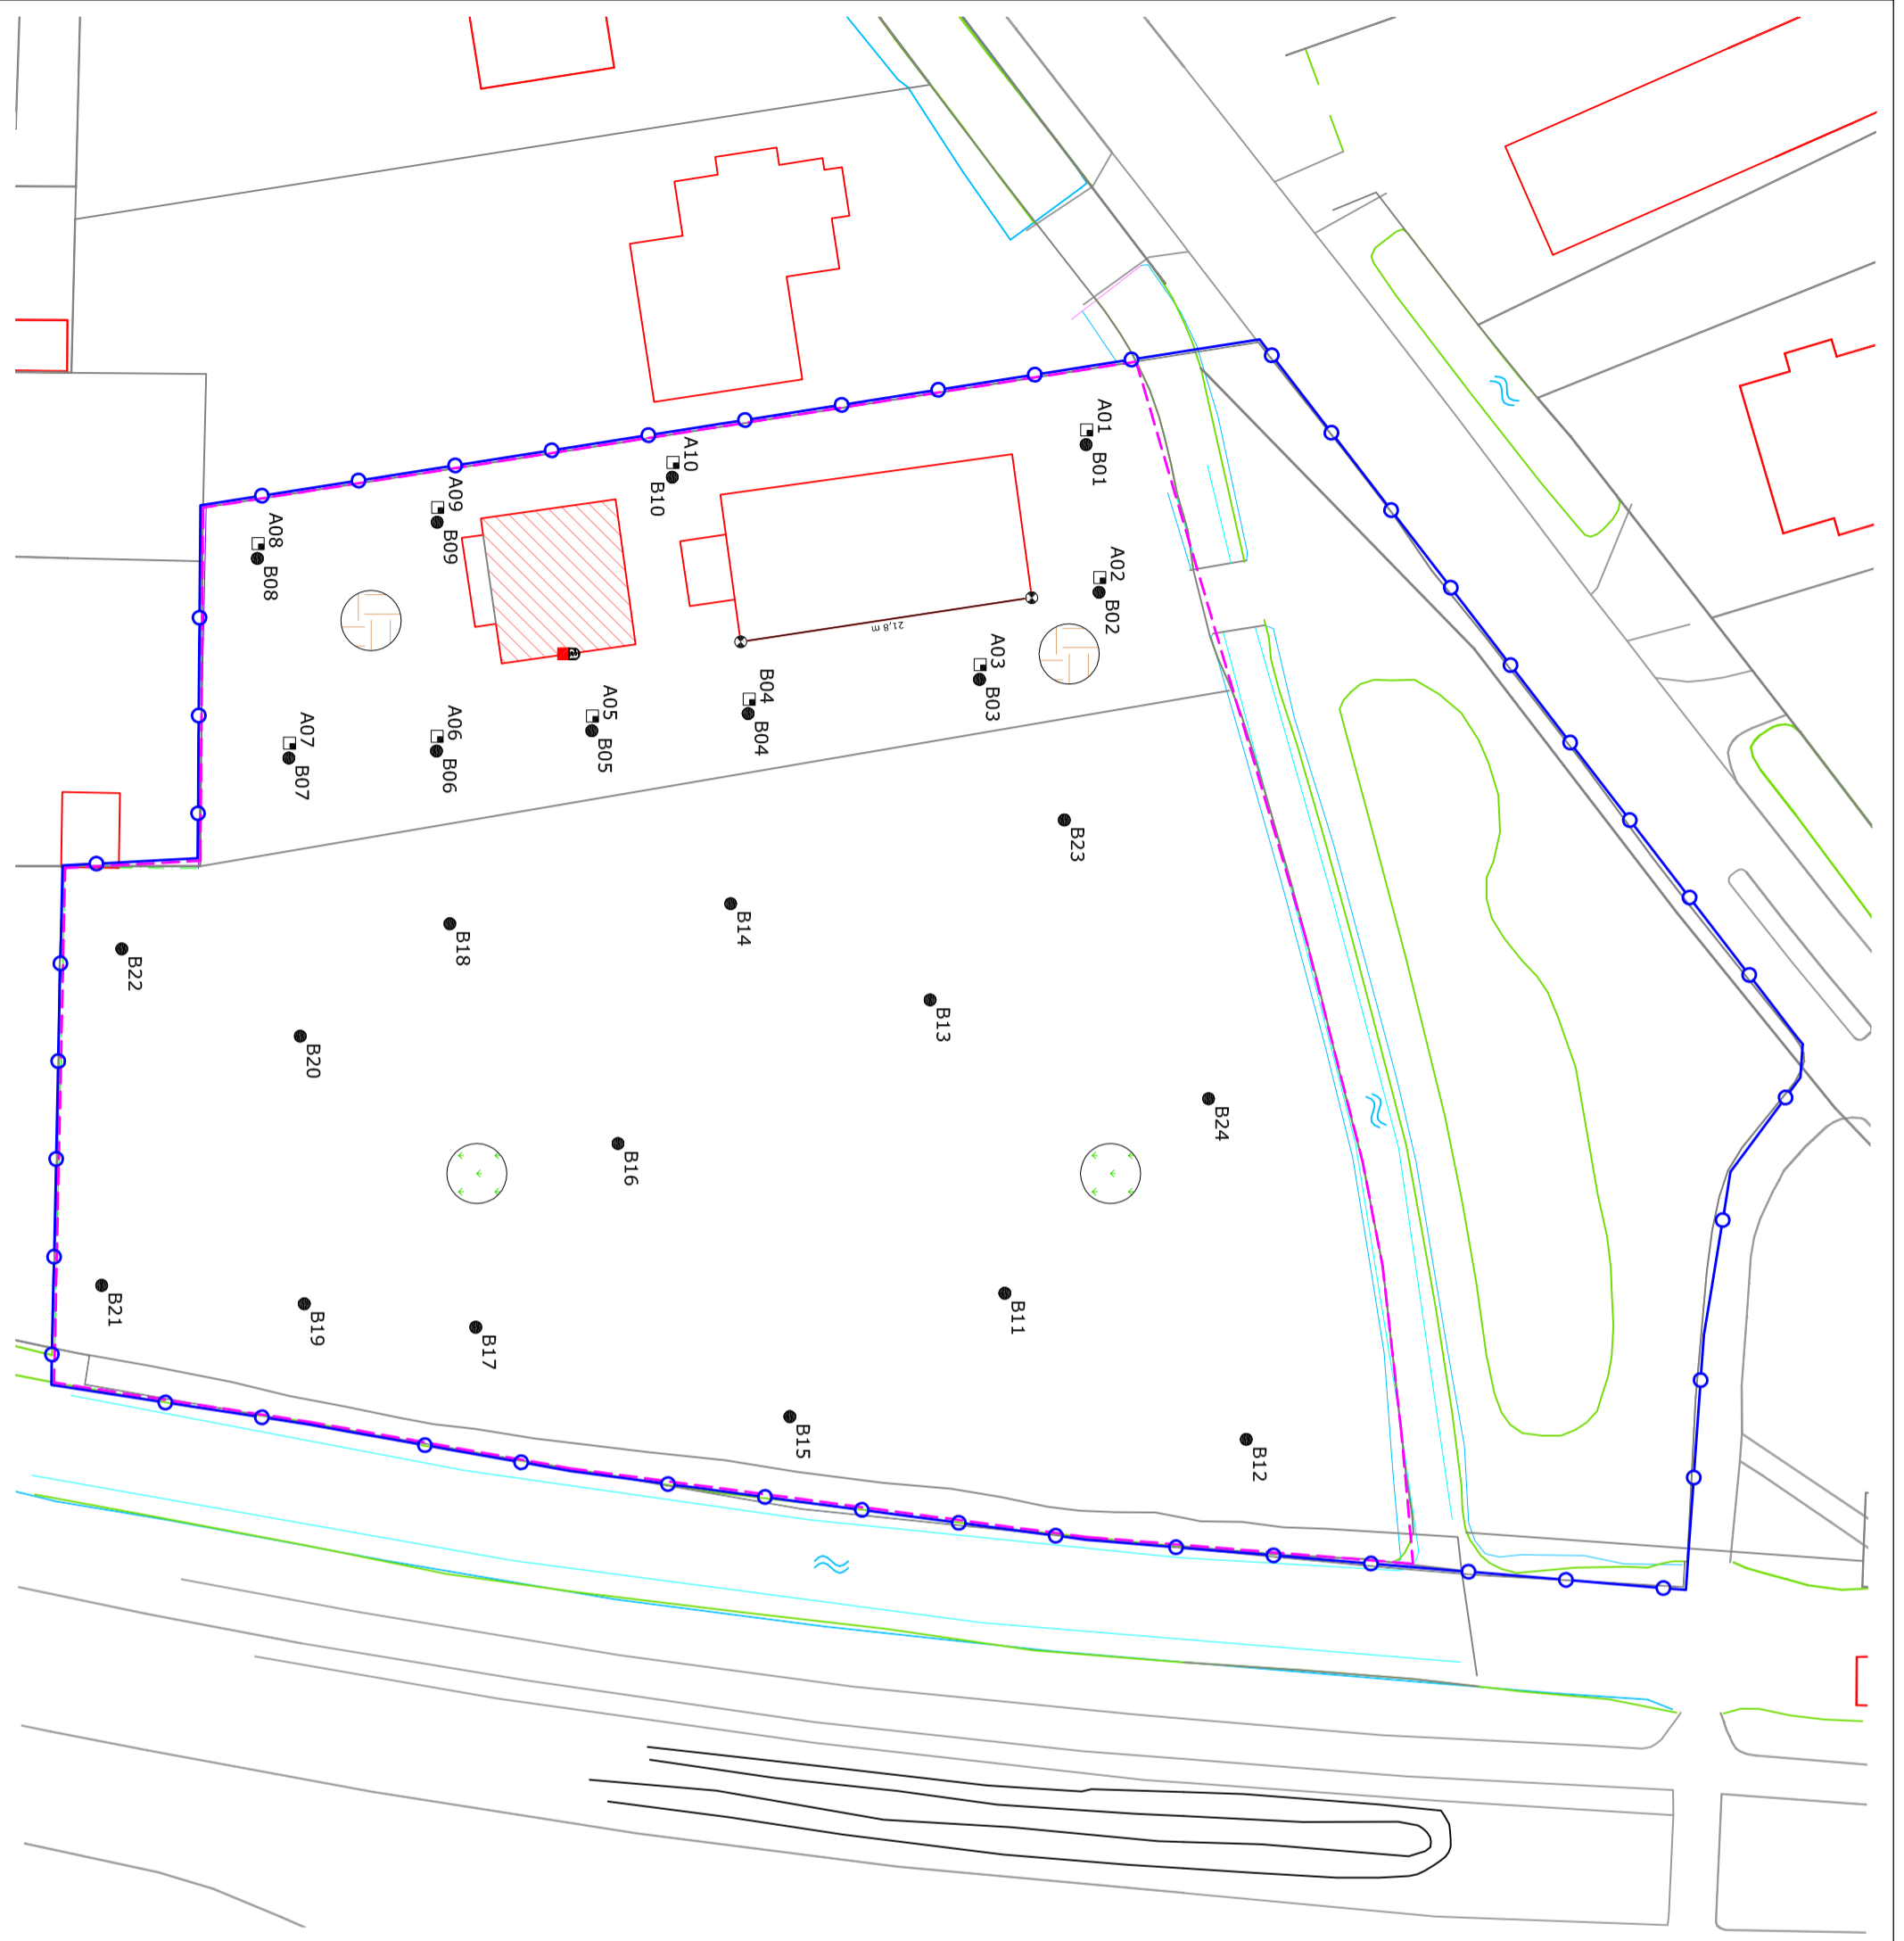
Bijlage 2

- het handmatig graven en inspecteren van 10 asbest-inspectiegaten in de grond en in het met puin verharde pad (A01 t/m A10, circa 0,3x0,3m tot 0,5 m-mv);
- het inspecteren van de bodemlagen tot de zintuiglijk schone laag (maximaal 1,0 m - mv);
- het samenstellen van mengmonsters na voorbehandeling (zeven 16 mm) op basis van zintuiglijke waarnemingen;
- het plaatsen van 10 handboringen ten behoeve van milieukundige analyses tot een diepte van 1,0 m-mv, gecombineerd met de asbest inspectiegaten (B01 t/m B10).

- het plaatsen 14 handboringen tot een diepte van 0,5 m-mv (boring B11 t/m B24);
- het zintuiglijk beoordelen, beschrijven en bemonsteren van de grond per 0,5 meter of zintuiglijk gelijkwaardige laag.

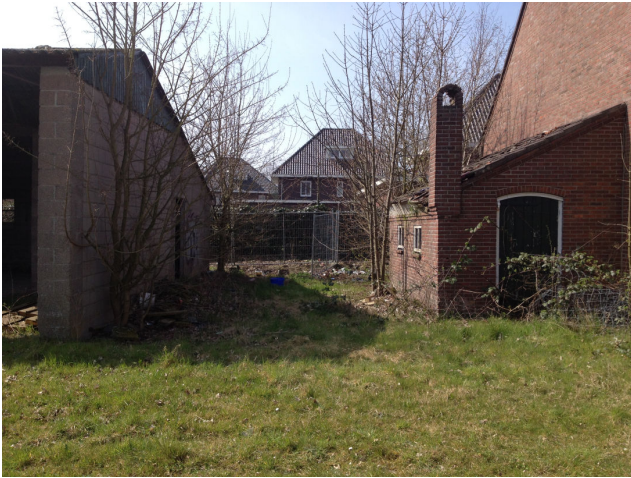
Foto 1: scheiding schuur - woonhuis

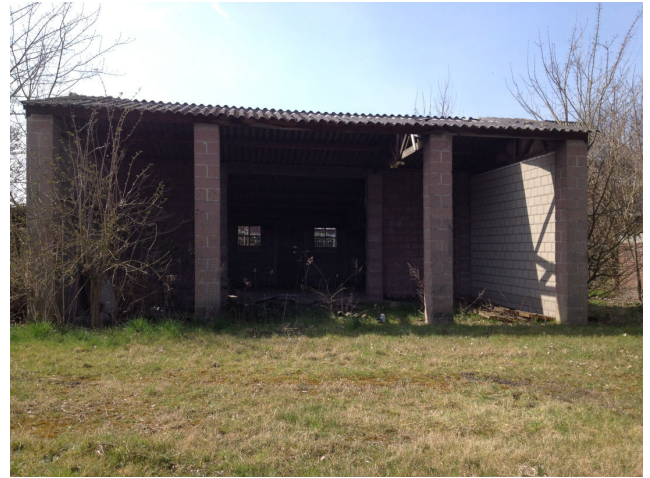
Foto 2: schuur met asbestverdacht dak (golfplaat)
