## Rapportage Type A Conform SC-540.

**Stal en Loods**  
**Hoge Heiligenweg 22-24**  
**5324 JS**  
**Ammerzoden.**

**Inventarisatie**  
**No. 2010.514.**

## **Rapportage Asbestinventarisatie**

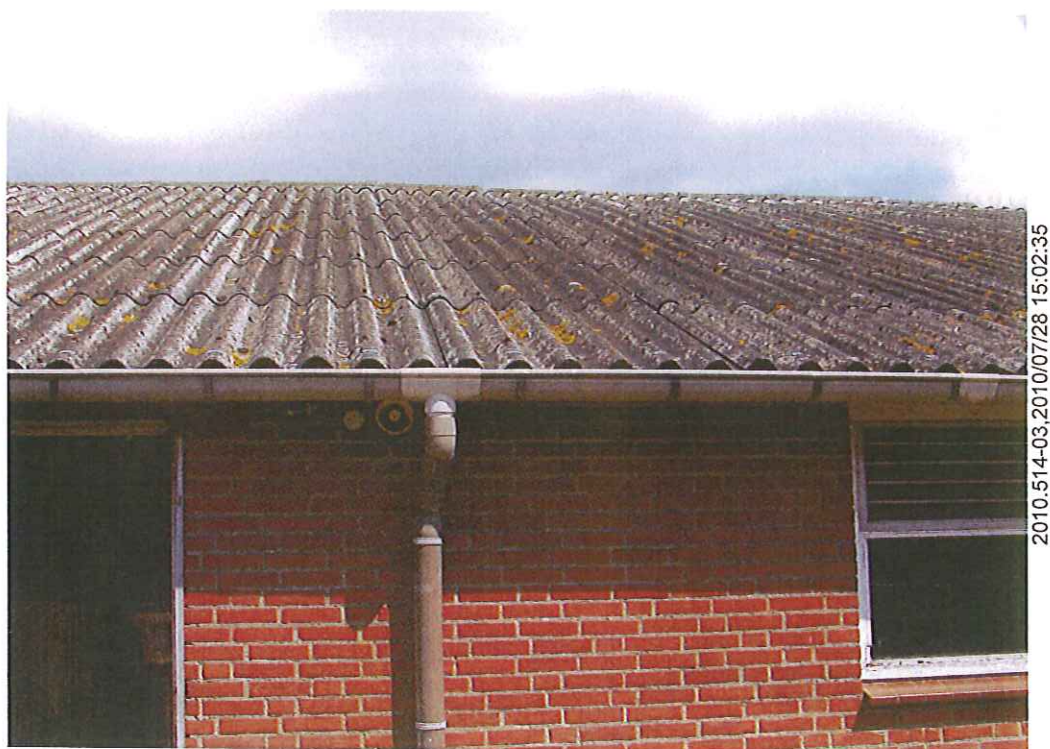
Foto. no. 1.

| Plaats | : dak stal |
| Hoeveelheid | : 850 m2 |
| Materiaal | : golfplaat |
| Certificaat | : no. 254776 |
| Hechtgebonden | : goed |
| Bevestiging | : bouten |
| Risicoklasse. | : 2 |
| Verwijdering | : open lucht |

Dak stal.

| FBC ID | beschrijving | soort asbest | massa percentage | binding |
|---|---|---|---|---|
| 254776 | mm01Dak Stal | chrysotiel | 10-15% | hechtgebonden |

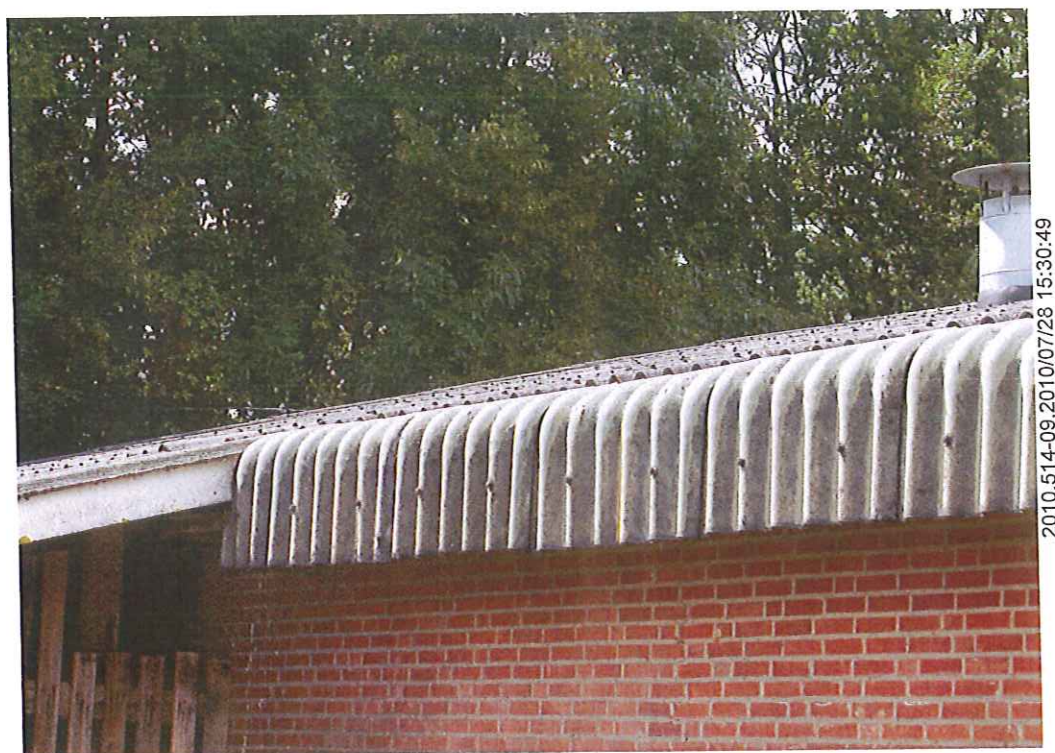
Foto. no. 2.

| Plaats | : dak loods en garage |
| Hoeveelheid | : 775 m2 |
| Materiaal | : golfplaat |
| Certificaat | : no. 254777 |
| Hechtgebonden | : goed |
| Bevestiging | : bouten |
| Risicoklasse. | : 2 |
| Verwijdering. | : open lucht |

Dak loods en garage.

| FBC ID | beschrijving | soort asbest | massa percentage | binding |
|---|---|---|---|---|
| 254777 | mm02 Dak Loods en Garage | chrysotiel | 10-15% | hechtgebonden |

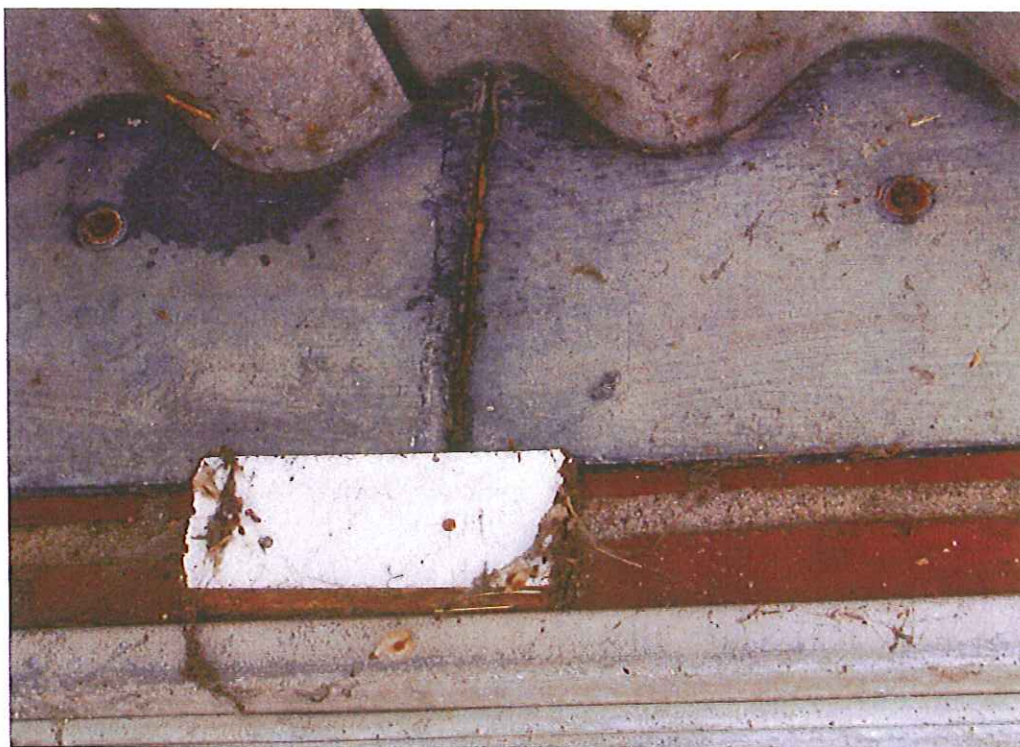
| Plaats | : vogelschroot stal |
| Hoeveelheid | : 88 m1 |
| Materiaal | : vlakke plaat |
| Certificaat | : no. 254778 |
| Hechtgebonden | : goed |
| Bevestiging | : schroeven |
| Risicoklasse. | : 2 |
| Verwijdering. | : open lucht |

Foto. no. 3.                      Vogelschroot stal.

| FBC ID | beschrijving | soort asbest | massa percentage | binding |
|---|---|---|---|---|
| 254778 | mm03 Vogelschroot Stal. | chrysotiel | 10-15% | hechtgebonden |

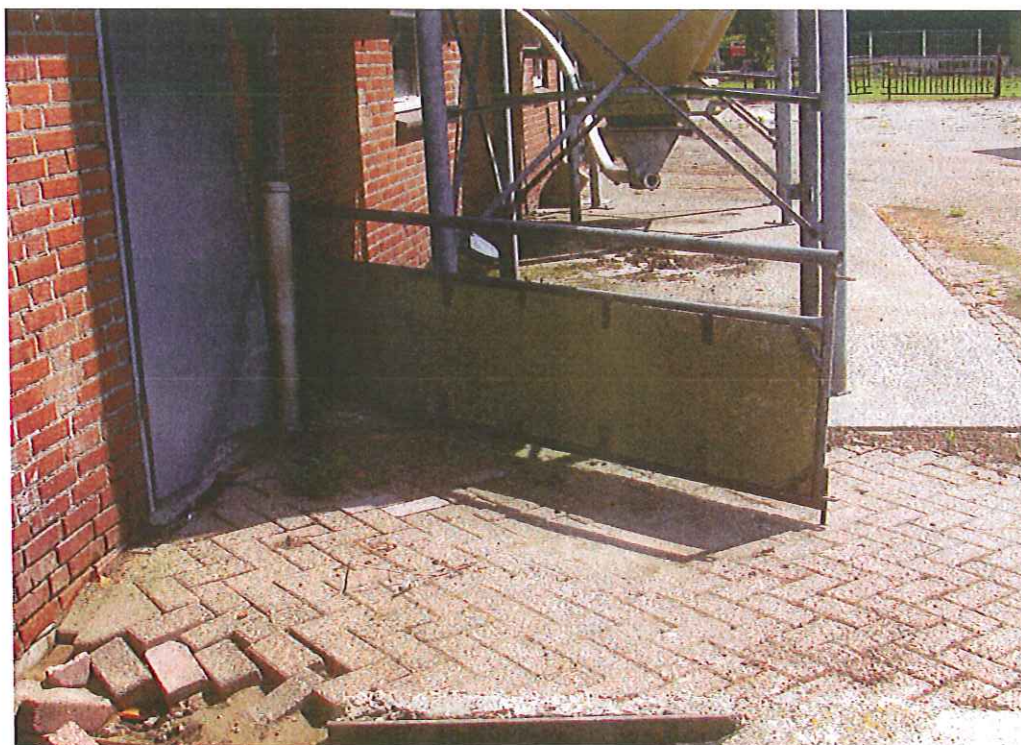
| Plaats | : schotten binnen en buiten stal |
| Hoeveelheid | : 155 m2 |
| Materiaal | : vlakke plaat |
| Certificaat | : no. 254779 |
| Hechtgebonden | : goed |
| Bevestiging | : los na verwijderen bouten |
| Risicoklasse. | : 1 afbakenen/markeren |
| Verwijdering. | : open lucht. |

Foto. no. 4.                      Schotten binnen en buiten stal.

| FBC ID | beschrijving | soort asbest | massa percentage | binding |
|---|---|---|---|---|
| 254779 | mm04 Schotten Stal | chrysotiel | 10-15% | hechtgebonden |

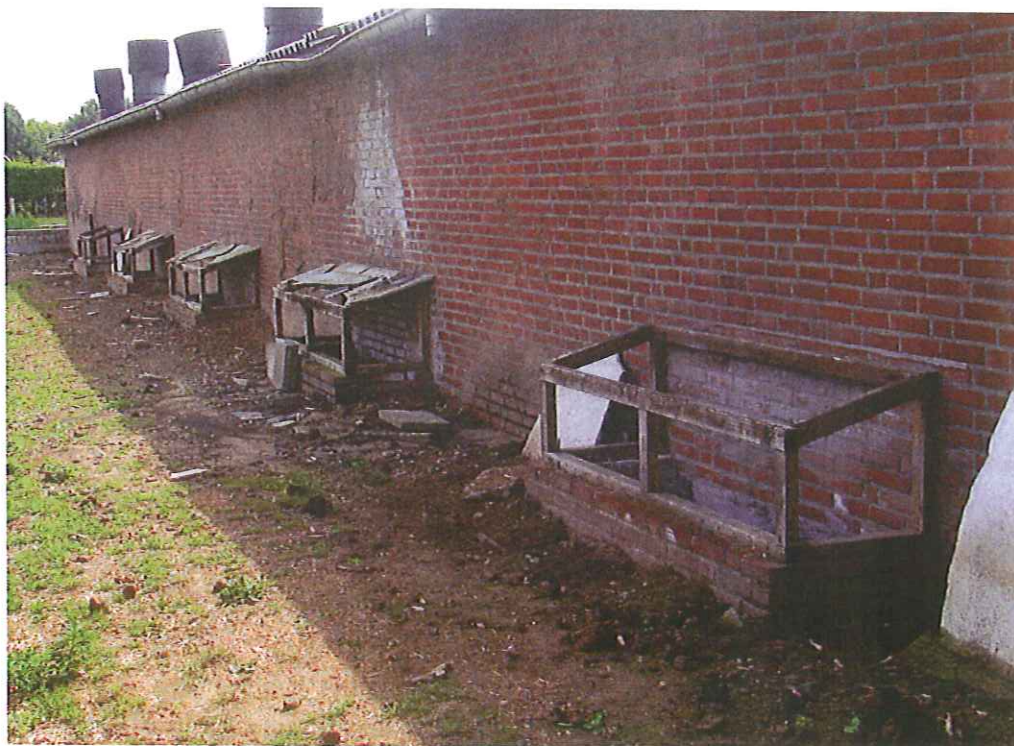
Foto. no. 6.

Foto. : no. 6  
Plaats : deksels koekoek en restanten stal  
Hoeveelheid : 10 m2  
Materiaal : vlakke plaat  
Certificaat : no. 254781  
Hechtgebonden : goed  
Bevestiging : schroeven  
Risicoklasse. : 2  
Verwijdering. : open lucht

Deksels en restanten koekoek stal.

| FBC ID | beschrijving | soort asbest | massa percentage | binding |
|---|---|---|---|---|
| 254781 | mm06 Dekfels Koekoek en restanten | chrysotiel | 10-15% | hechtgebonden |
