datum:  
**10 april 2015**

Kenmerk:  
**14.729-NEN.01**

## **HISTORISCH BODEMONDERZOEK** ( NEN 5725)

Project:  
Achterstraat 5 te Ammerzoden

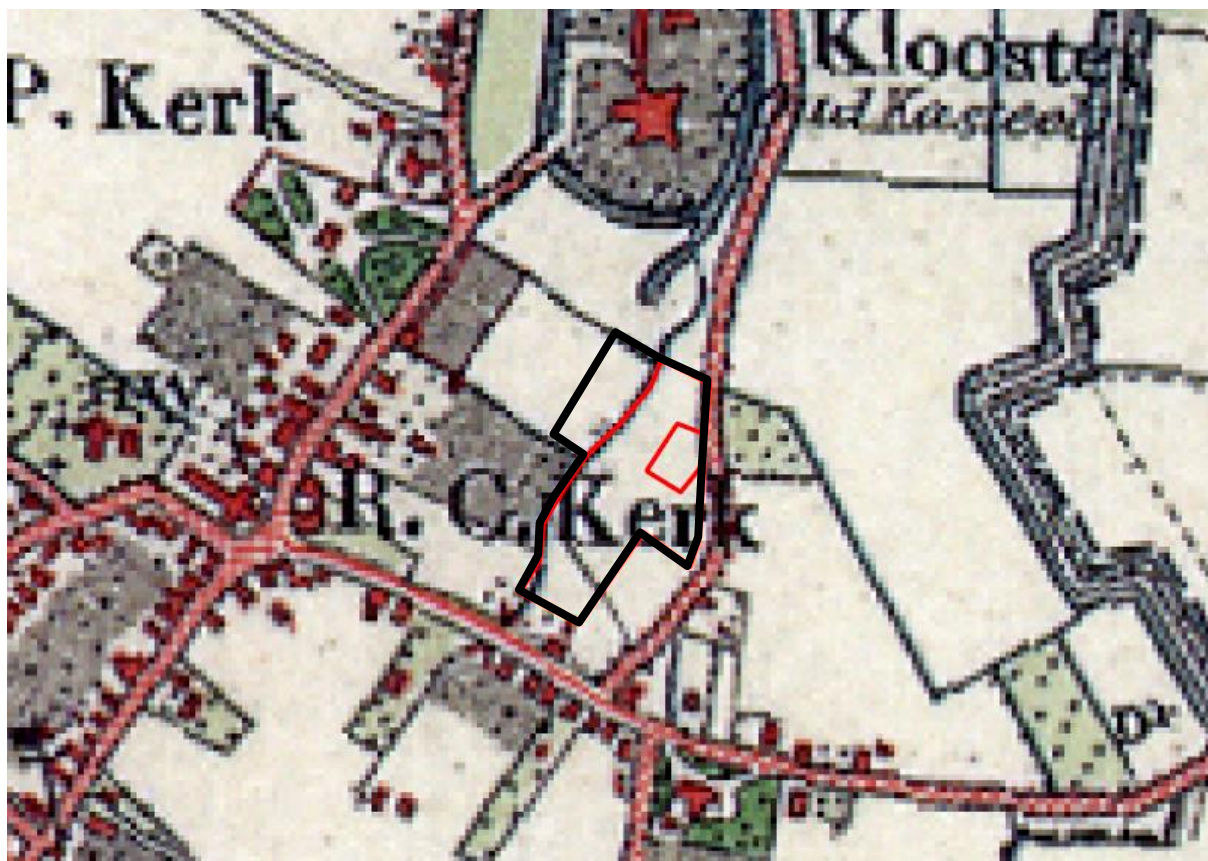
Topografische Militaire Kaart

Ruim voor 1900 is de onderzoekslocatie in gebruik geweest als landbouw grond. In het tijdvak tussen 1928 en 1956 zijn de 2 schuren en een boerderijen op de percelen gebouwd.

(bron: Bonneblad - Kleur uit 1907)

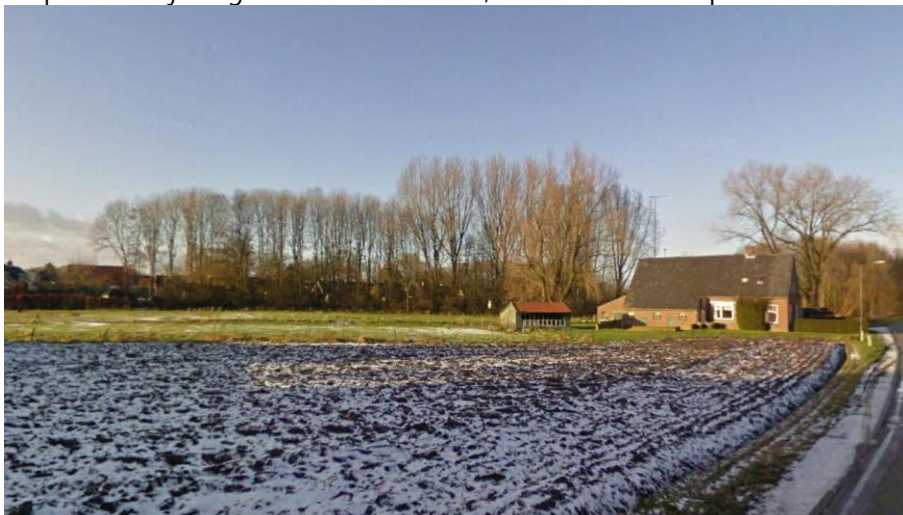
De percelen zijn in gebruik als woonhuis, akkerland en bos-perceel.

De Achterstraat ligt ten oosten van de onderzoekslocatie. Ten westen van de onderzoekslocatie bevinden zich woonhuizen. Ten noorden bevinden zich tennisbanen en kasteel Ammersoyenen. Zuidelijk van de onderzoekslocatie bevinden zich woonhuizen en bedrijfsgebouwen en ten oosten zijn agrarische bedrijven aanwezig.
