# Verkennend bodemonderzoek

Dalemstraat-Molenstraat te Kerkdriel

Projectnummer 2021-0234

29 juli 2021

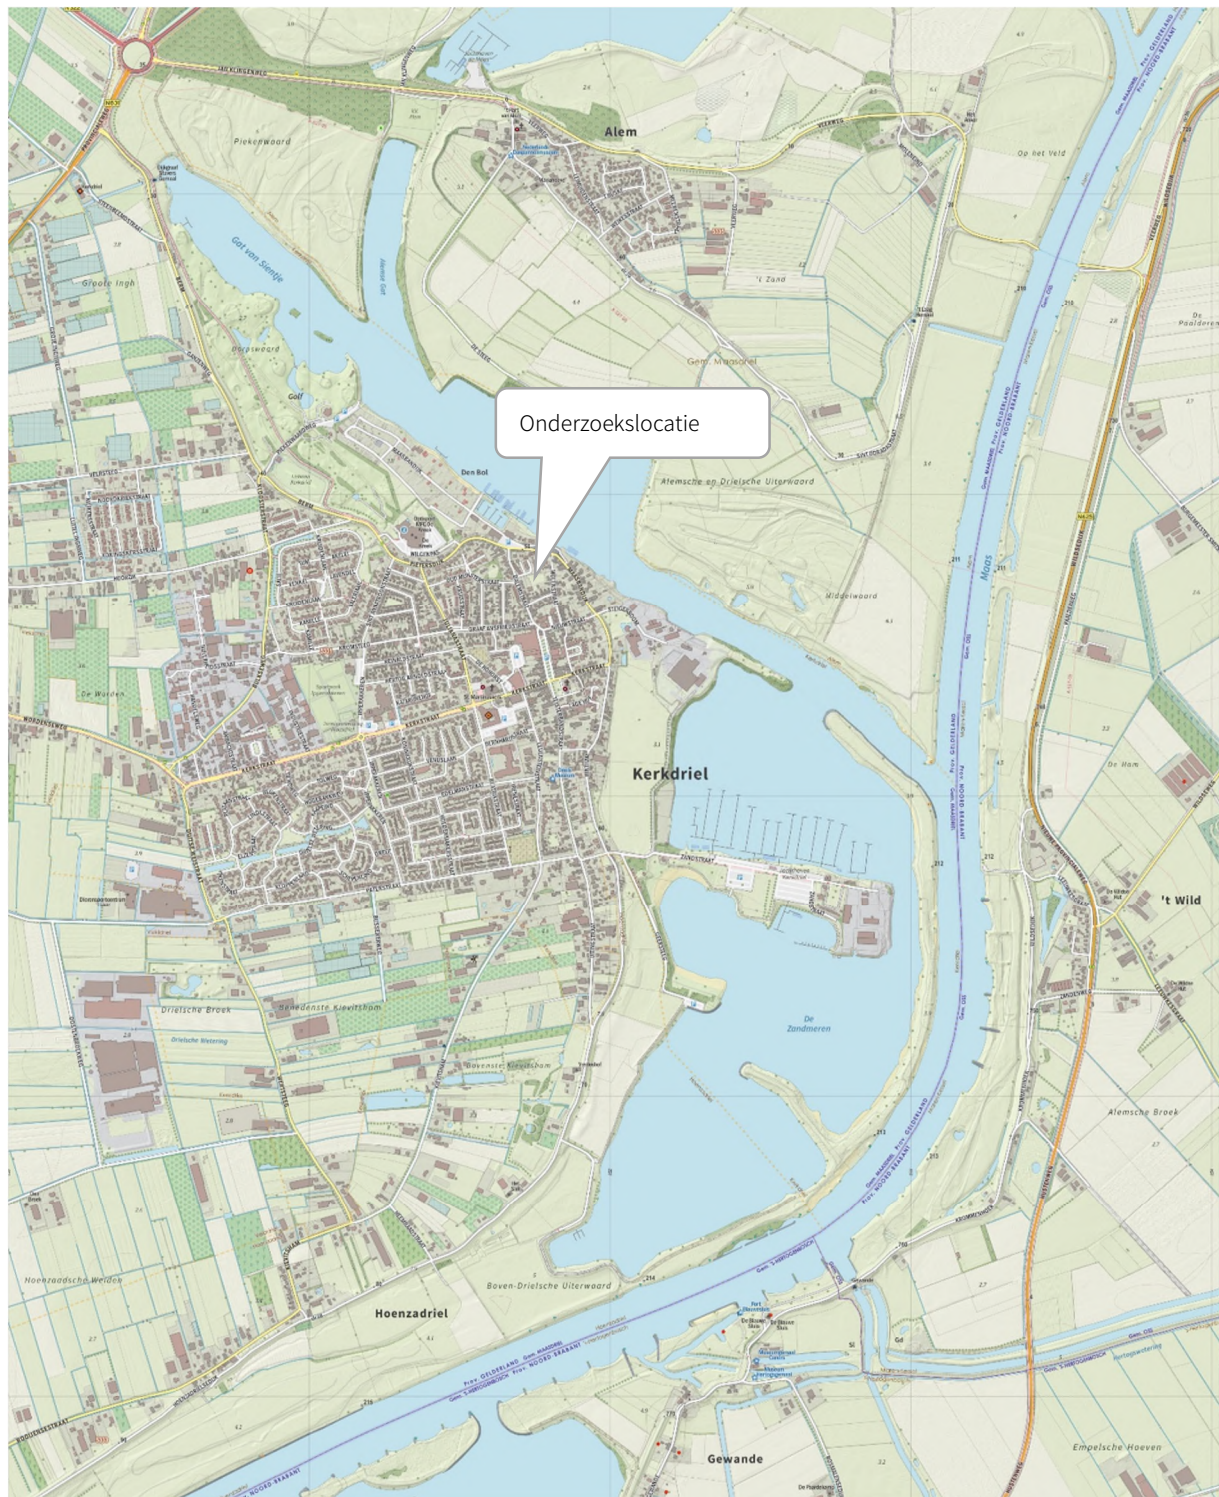
## Bijlage 1. Locatie kaart

Onderdeel : Locatiekaart  
 Schaal : 1:25.000 (Bron: J.W. van Aalst, opentopo.nl)  
 Projectnummer : 2021-0234

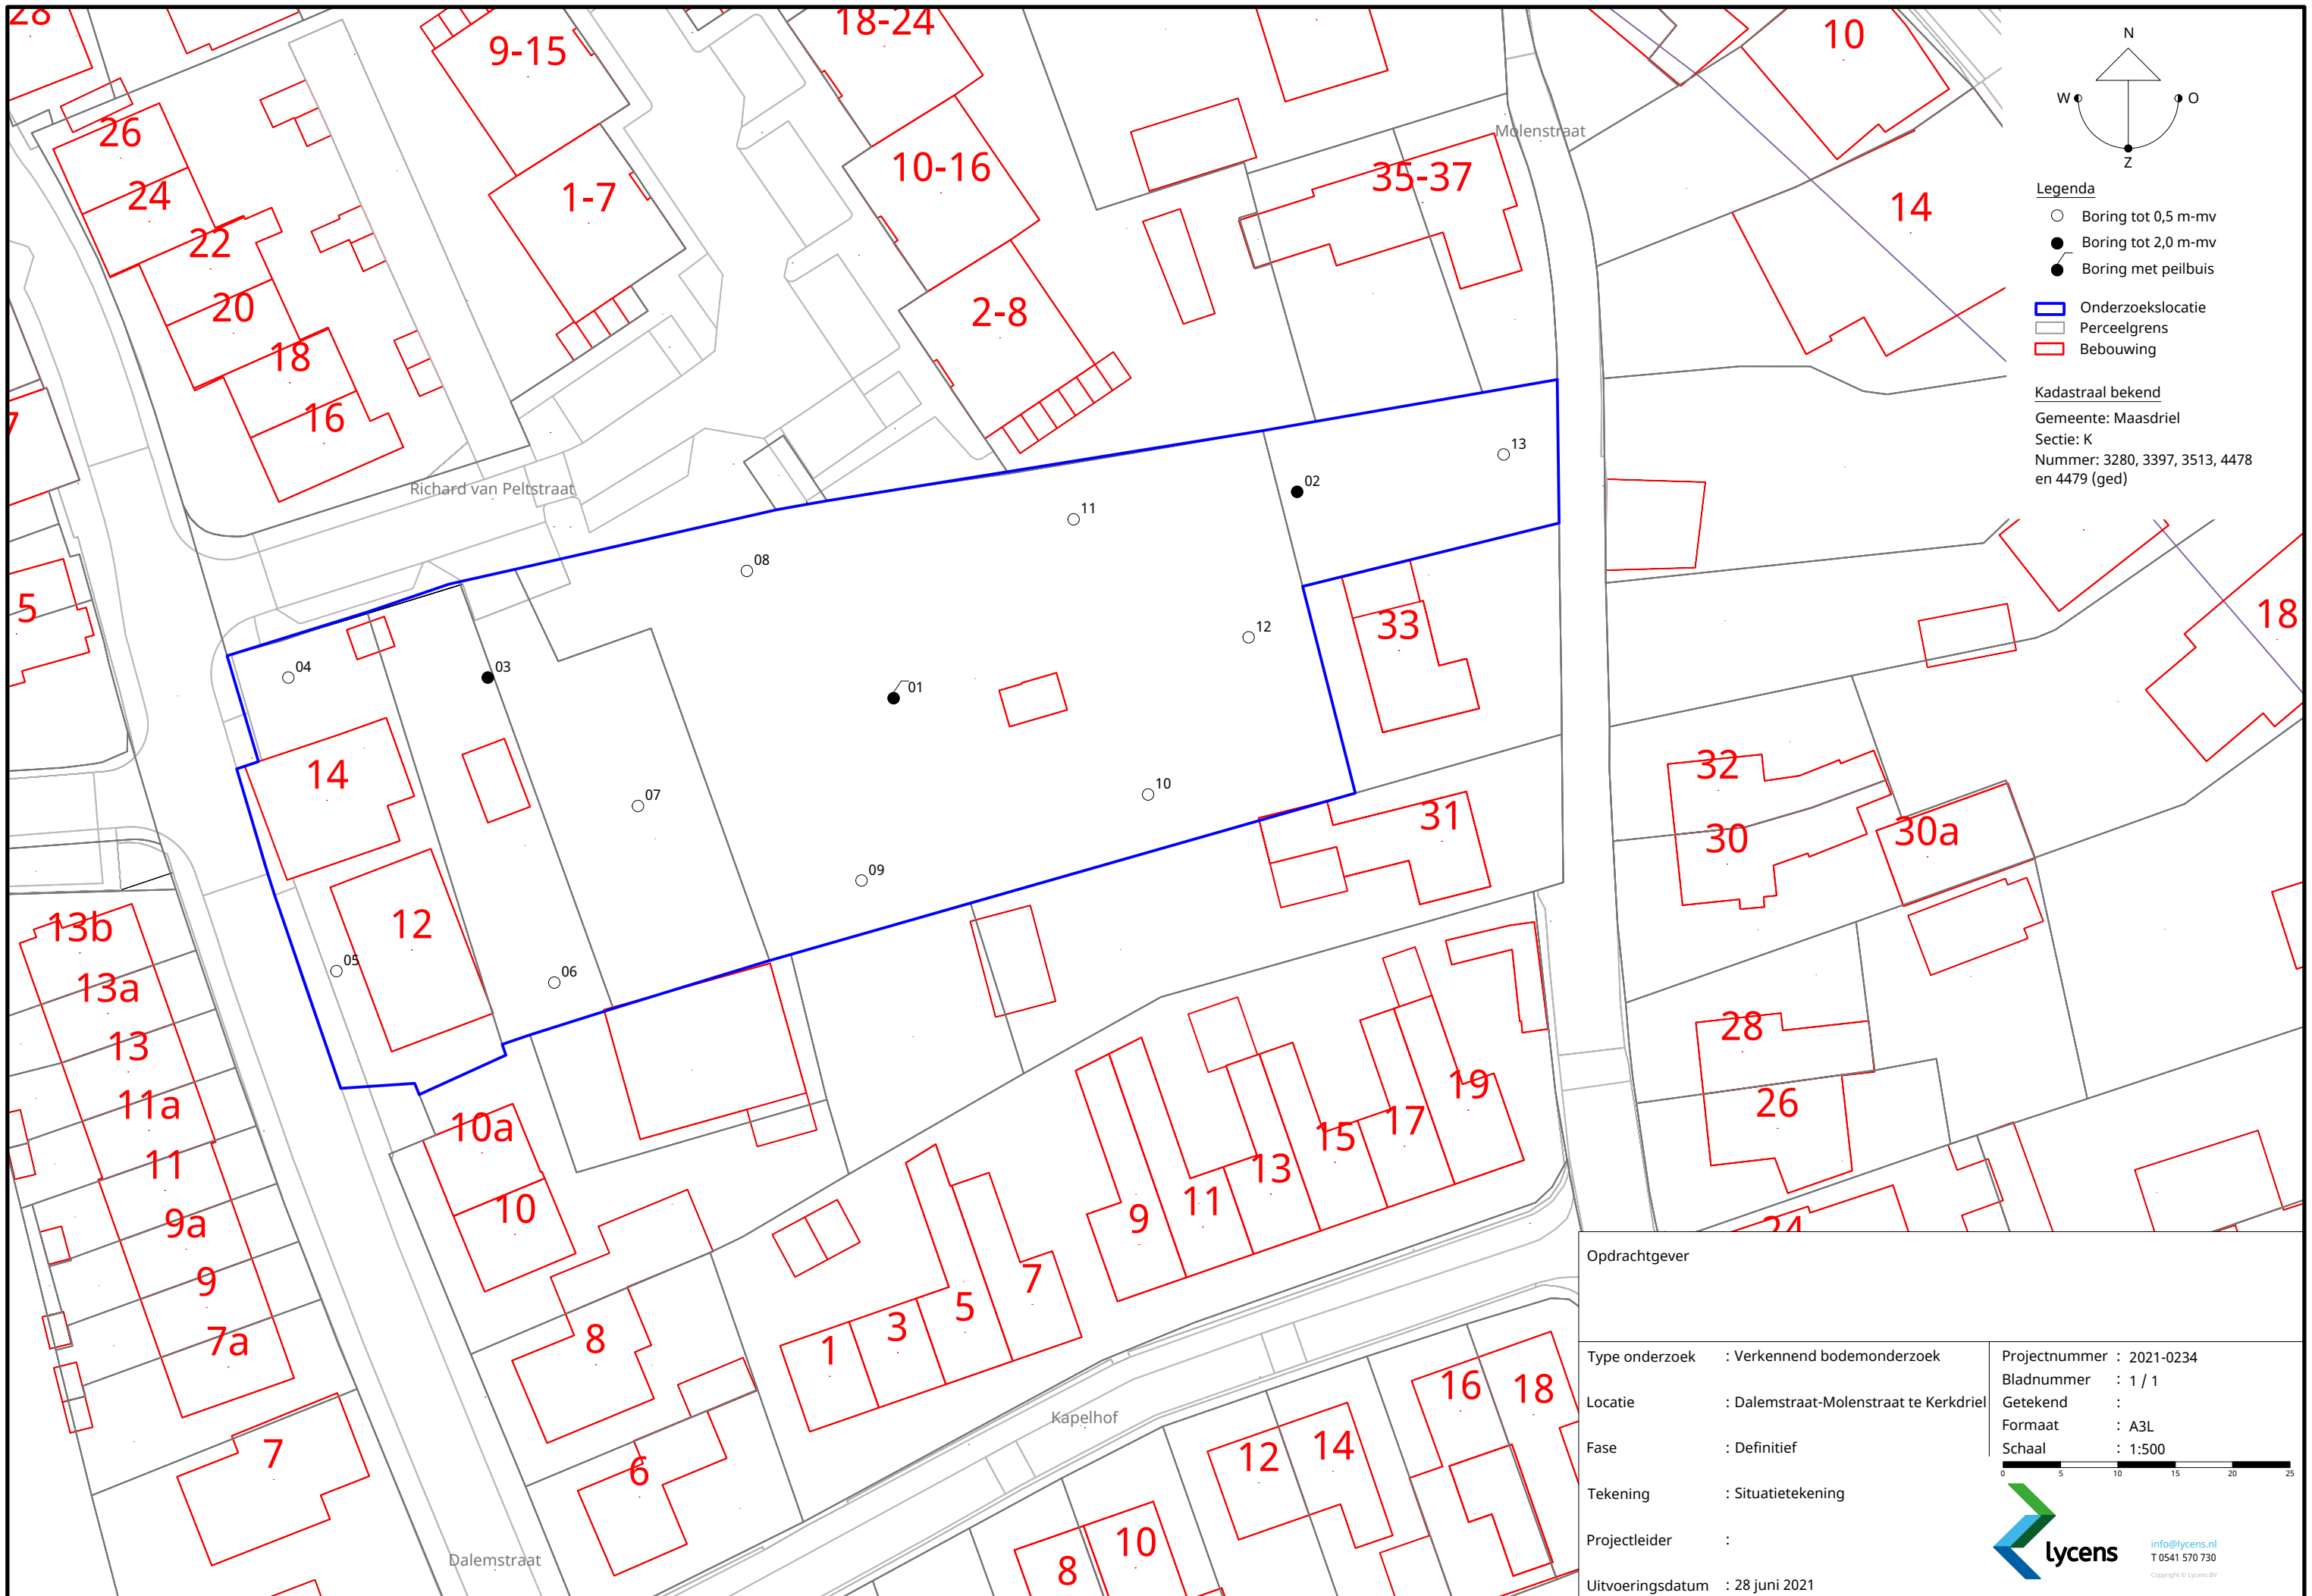
## Bijlage 2. Situatietekening

Vervolgens zijn in totaal dertien boringen verricht. Hiervan zijn tien boringen verricht tot circa 0,5 m-mv, twee boringen tot circa 2,0 m-mv en één boring tot circa 4,5 m-mv welke is afgewerkt met een peilbuis. Het filter van de peilbuis staat op een diepte van circa 3,5 tot 4,5 m-mv. De peilbuis is na plaatsing op 28 juni 2021 door de heer E.C. Karperien en voor bemonstering conform NEN5744:2011 op 13 juli 2021 door de heer B.A. Jansen doorgepompt. De posities van de onderzoekpunten zijn op de tekening in bijlage 2 weergegeven.

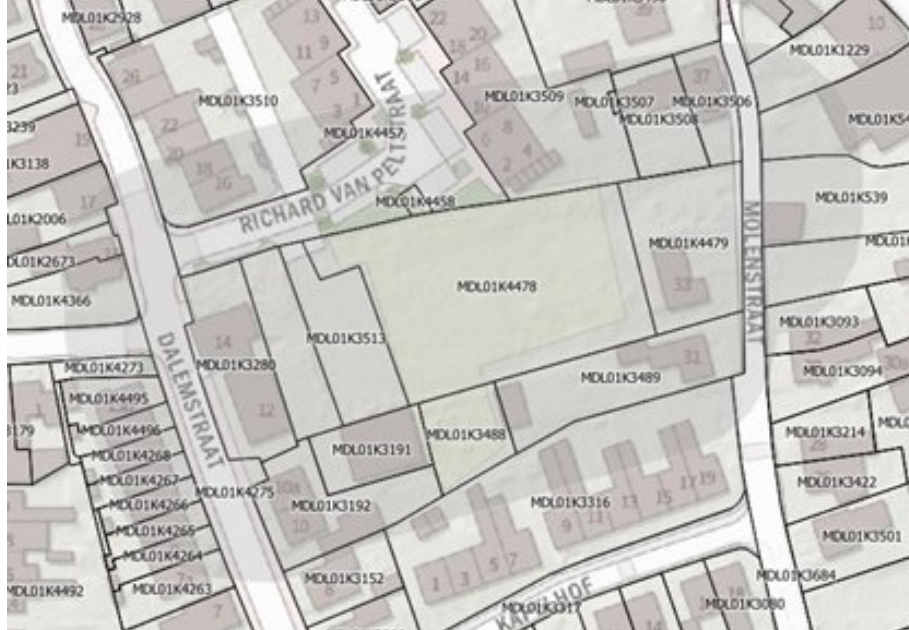
**Afbeelding begrenzing onderzoekslocatie en buffer (25 meter)**

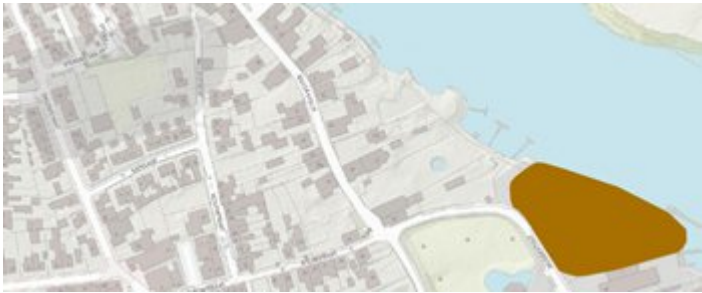
| Onderwerpen | Resultaat |
|---|---|
| Verdenking op PFAS | <p>Op circa 260 meter afstand van de locatie is een stortplaats aanwezig (geweest). Het is onbekend in hoeverre dit van invloed is op de onderhavige locatie. De stortplaats is hieronder in bruin weergegeven.</p> <p>Indien op basis van het vooronderzoek de locatie als PFAS verdachte puntbron moet worden beschouwd, dient dit verder meegenomen te worden in het onderzoek.<sup>(3)</sup></p> |
