VERKENNEND BODEMONDERZOEK EN VER-
KENNEND ONDERZOEK ASBEST IN BODEM EN
PUIN

NIEUWBOUWPLAN KERKPLEIN
(DE BRINK / TORENSTRAAT / HOLKERSTRAAT)

TE NIJKERK

Opdrachtgever	Van Wijnen Projectontwikkeling Midden bv Postbus 151 3840 AD Harderwijk
Rapportnummer	11198.003
Versienummer	D1
Status	Eindrapportage
Datum	20 februari 2020
Vestiging	Gelderland Fabriekstraat 19c 7005 AP Doetinchem 088 - 5001600 doetinchem@econsultancy.nl
Opsteller	M.G.B. Ellenkamp-Paalhaar, MSc
Paraaf	 
Kwaliteitscontrole	ing. R.J.E. Kok
Paraaf

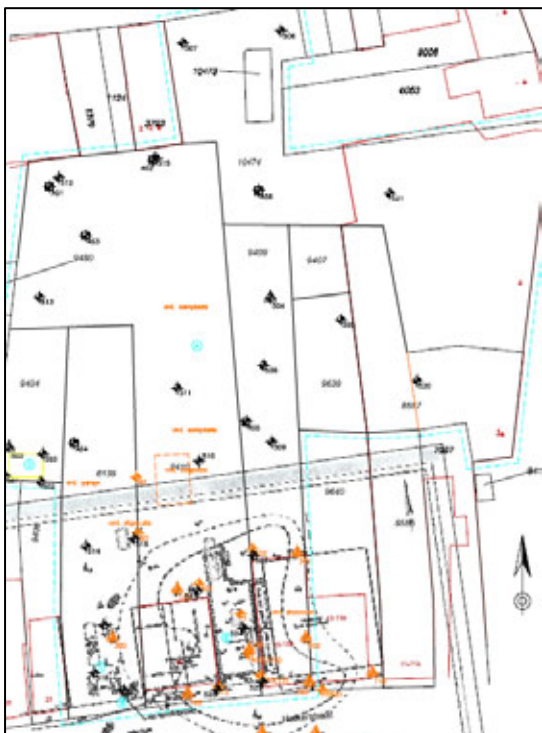
Zintuiglijk is geen asbestverdacht materiaal in het opgeboorde materiaal waargenomen. Analytisch is in de samengestelde mengmonsters geen asbest aangetoond. De aanleg van het parkeerterrein dateert uit 1996-1997, op basis waarvan de puinfundatie als onverdacht met betrekking tot asbest is gekarakteriseerd. Er heeft echter wel een onderzoek asbest in puin plaatsgevonden, maar opgemerkt wordt dat dit onderzoek asbest *niet* conform de NEN 5897 is uitgevoerd. Onderstaande afbeelding geeft de bijbehorende tekening weer.

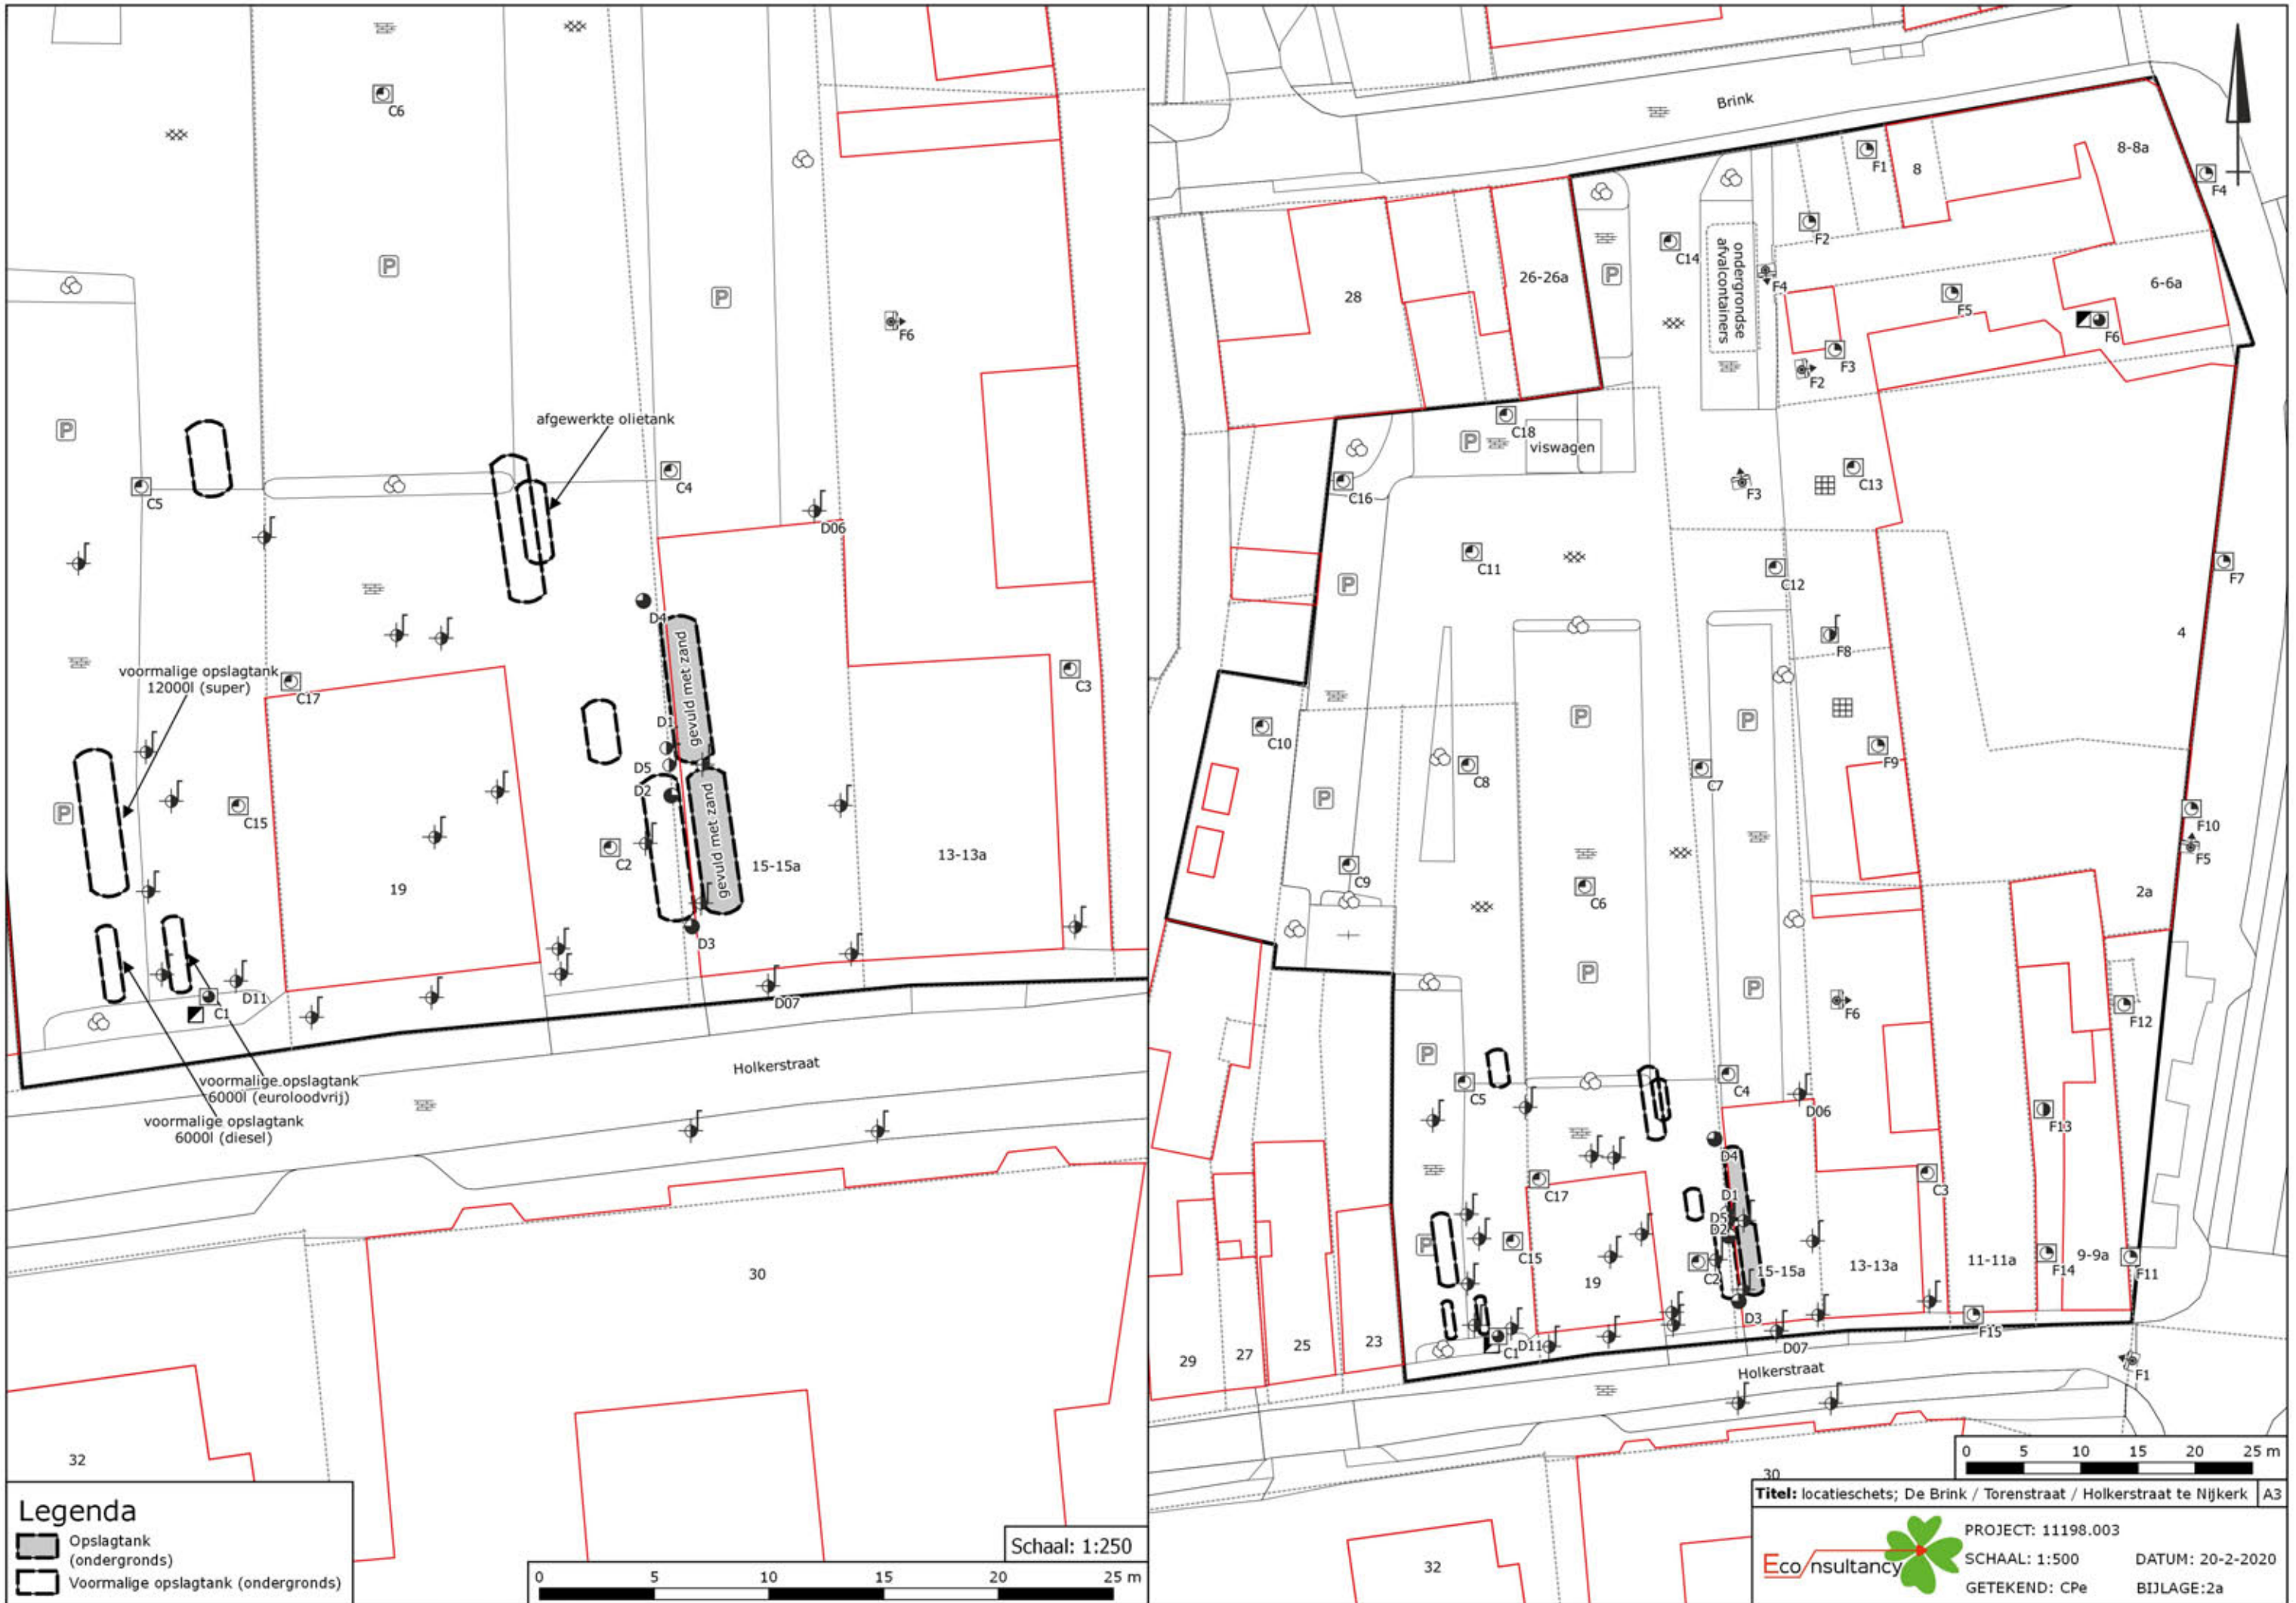
Bijlage 2a Locatieschets

-   Opslagtank (ondergronds)
-   Voormalige opslagtank (ondergronds)
