VERKENNEND BODEMONDERZOEK

SLICHTENHORSTERWEG 14

TE NIJKERK

| <b>Rapportnummer</b> | 16183.002 |

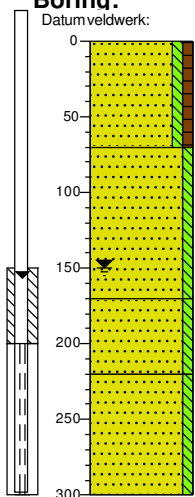
## Boring: 05

0 gras  
Zand, zeer fijn, zwak siltig, zwak humeus, zwak wortelhoudend, donkerbruin, Edelmanboor  
70 Zand, zeer fijn, zwak siltig, zwak roesthoudend, licht beigegrijs, Edelmanboor  
170 Zand, zeer fijn, zwak siltig, neutraalgrijs, Edelmanboor  
220 Zand, zeer fijn, zwak siltig, neutraalgrijs, Zuigerboor handmatig  
300
