Ds. Kuypersstraat 6, Nijkerk

Milieuhygiënisch vooronderzoek
Verkennd milieukundig bodemonderzoek

Kenmerk : A4396-06/PDI/rap1
Datum : 11 augustus 2023

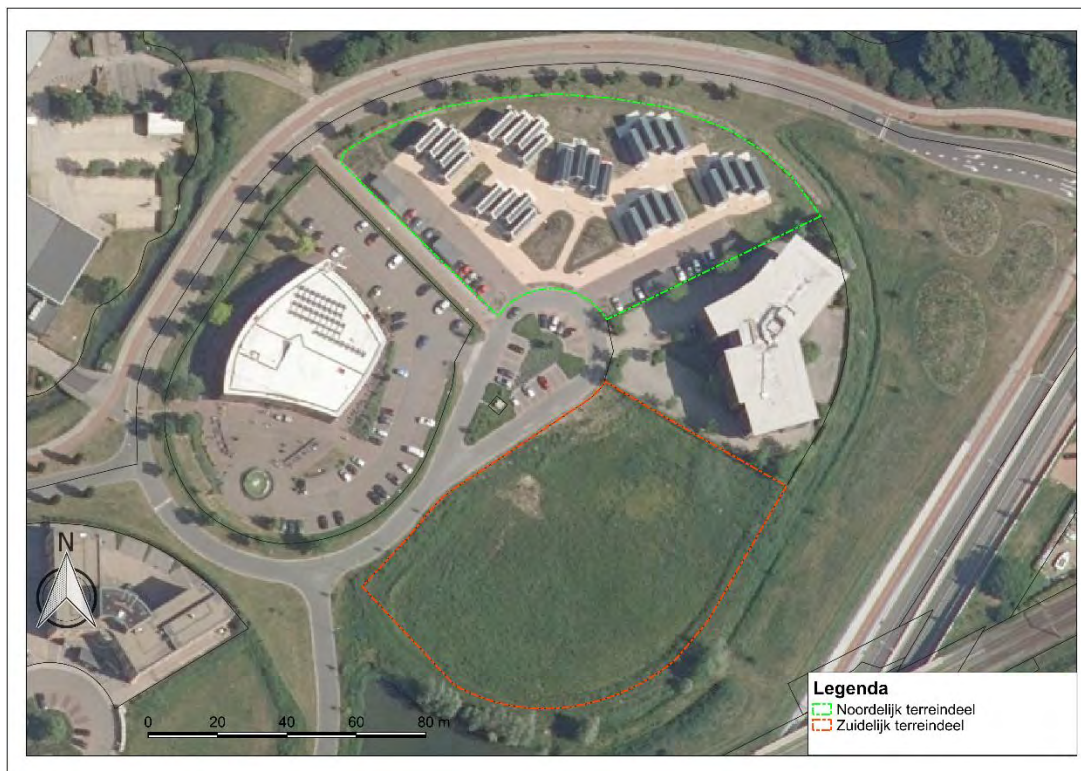
Afbeelding 1: Onderzoekgebied bestaande uit een noordelijk terreindeel (Noord) en een zuidelijk terreindeel (Zuid) (bron: Luchtfoto 2022)

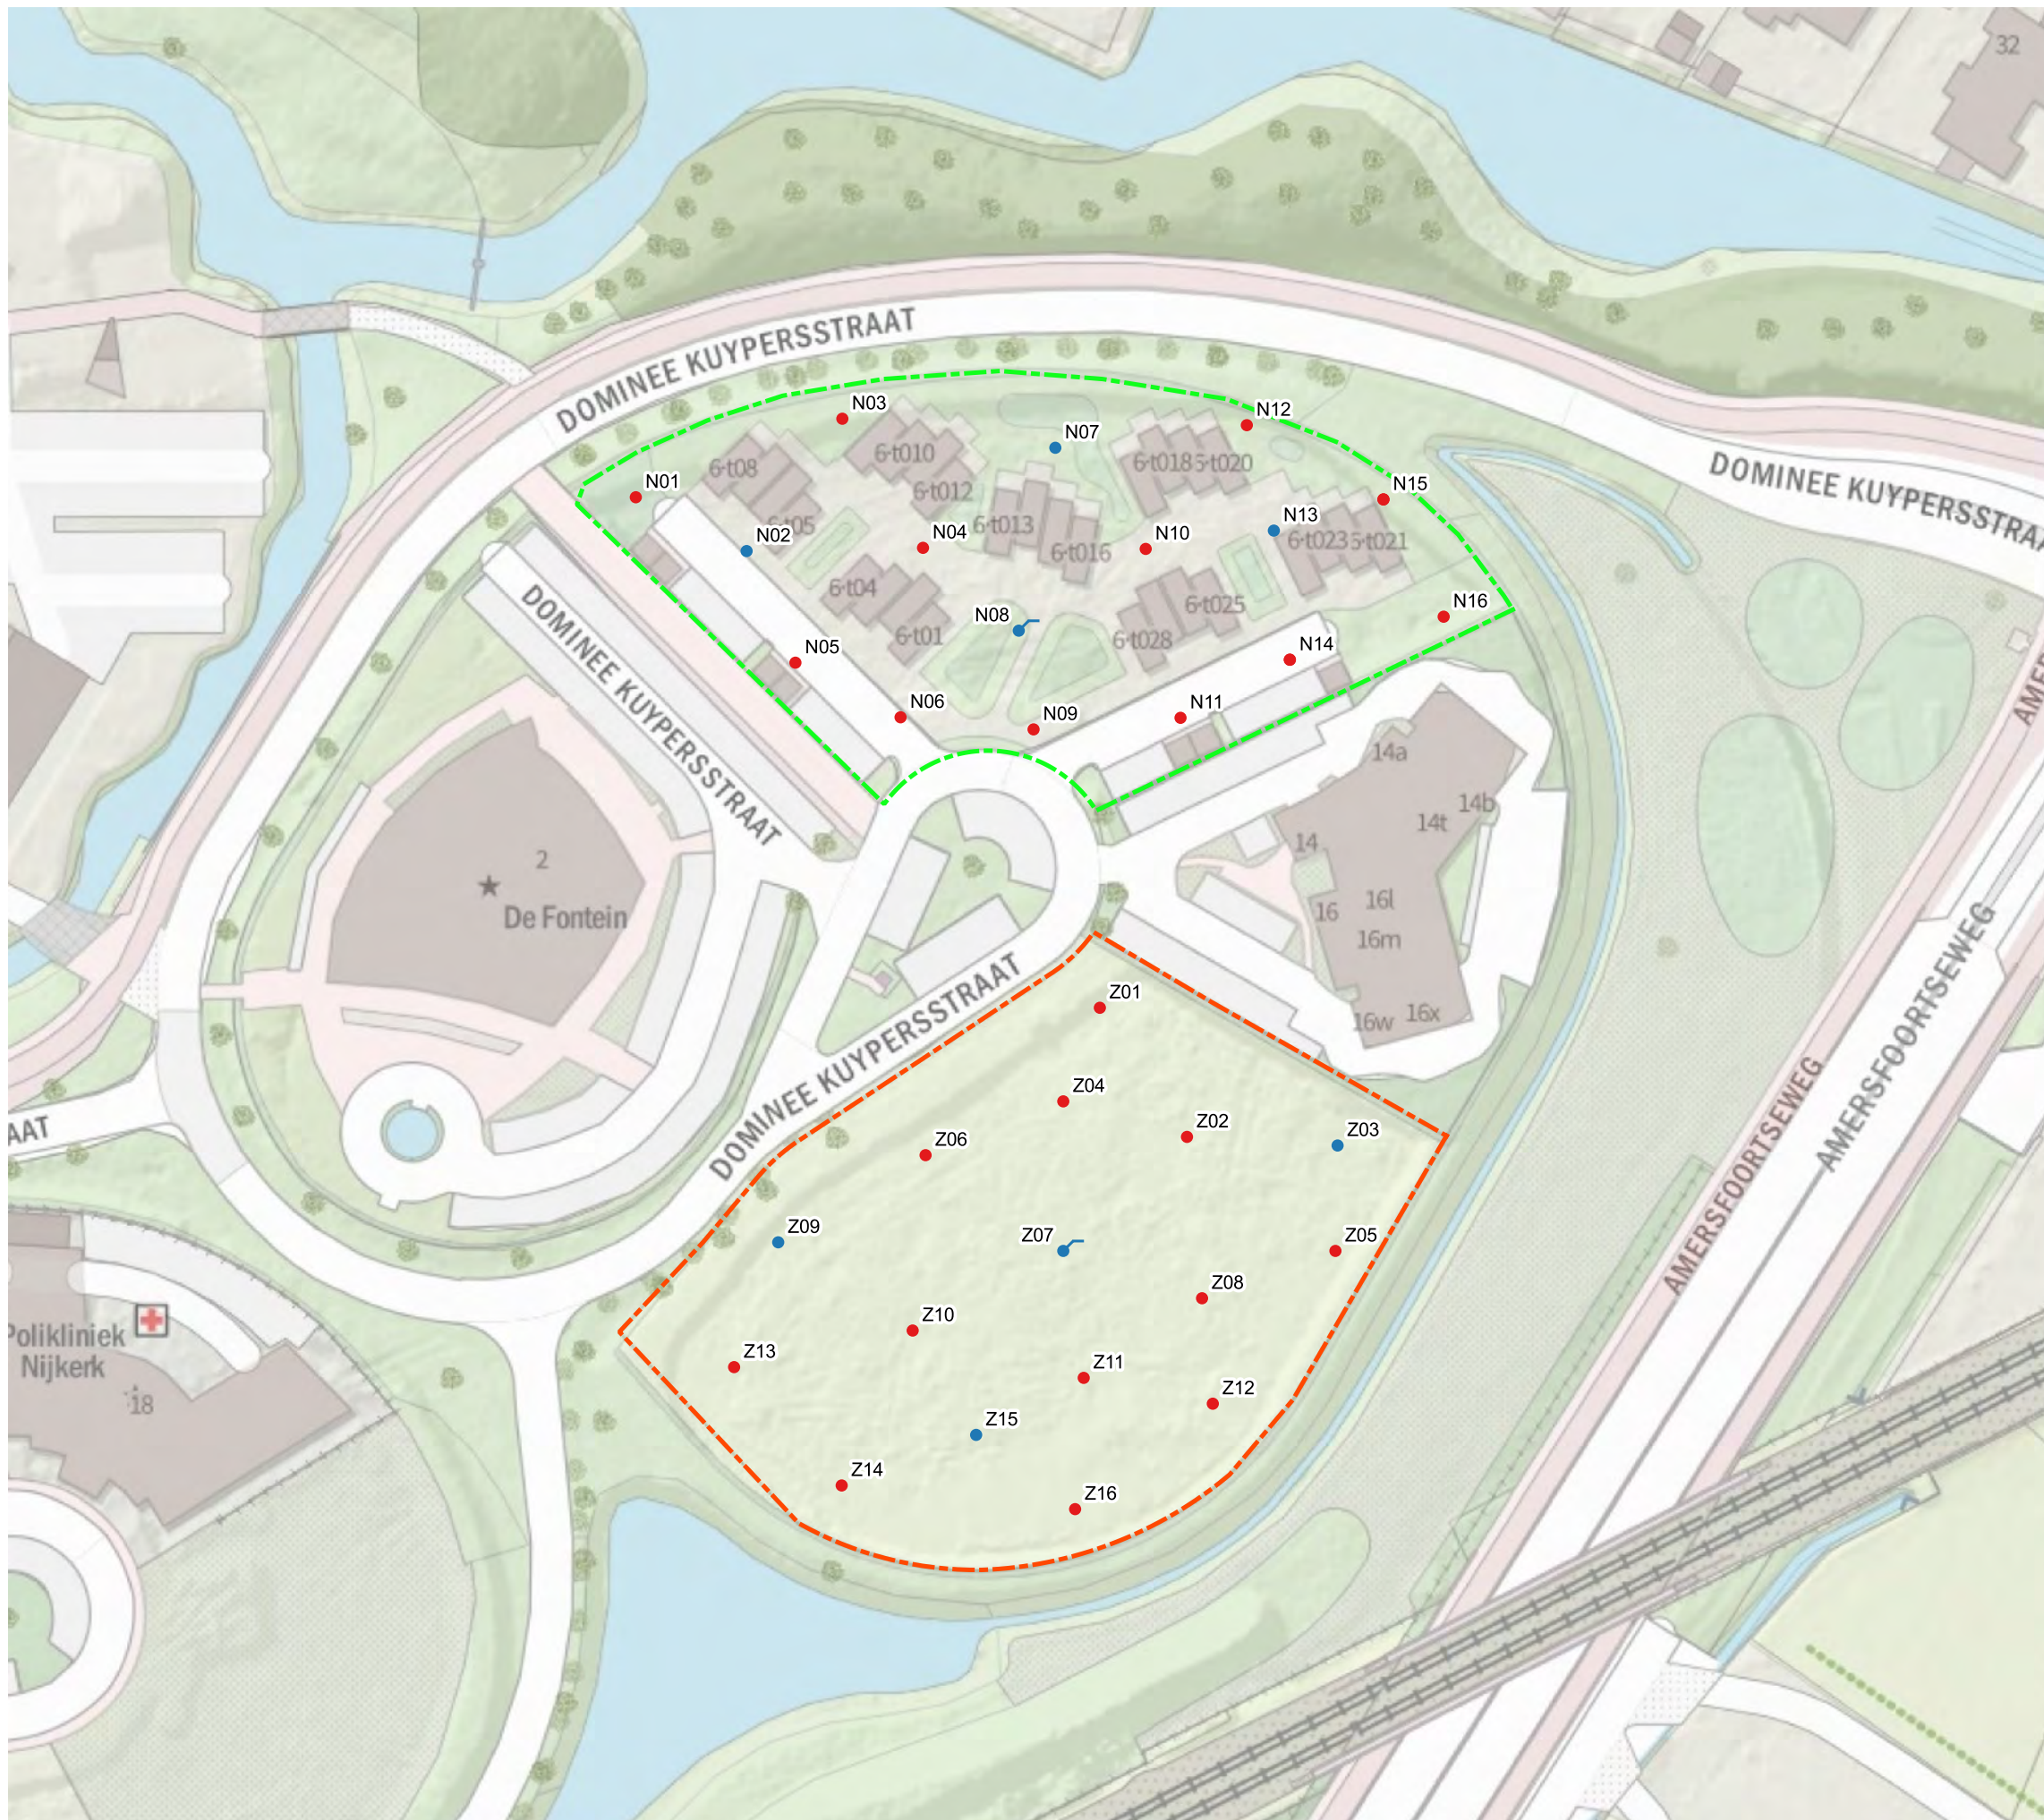
BIJLAGE 1.2
Situatietekening

- ▭ Noordelijk terreindeel
- ▭ Zuidelijk terreindeel
- Boringen Noord
 - Boring tot 0,5 m-mv
 - Boring tot 2,0 m-mv
 - Boring met peilbuis
- Boringen Zuid
 - Boring tot 0,5 m-mv
 - Boring tot 2,0 m-mv
 - Boring met peilbuis

Een samenvatting van de tijdens het veldonderzoek uitgevoerde werkzaamheden is opgenomen in de navolgende tabel. De posities van de genoemde meetpunten zijn weergegeven op situatietekening 1.2 die in bijlage 1 is opgenomen.
