Nader onderzoek
Vleermuis, huismus en gierzwaluw

'Huize Sint Jozef'
Te Nijkerk

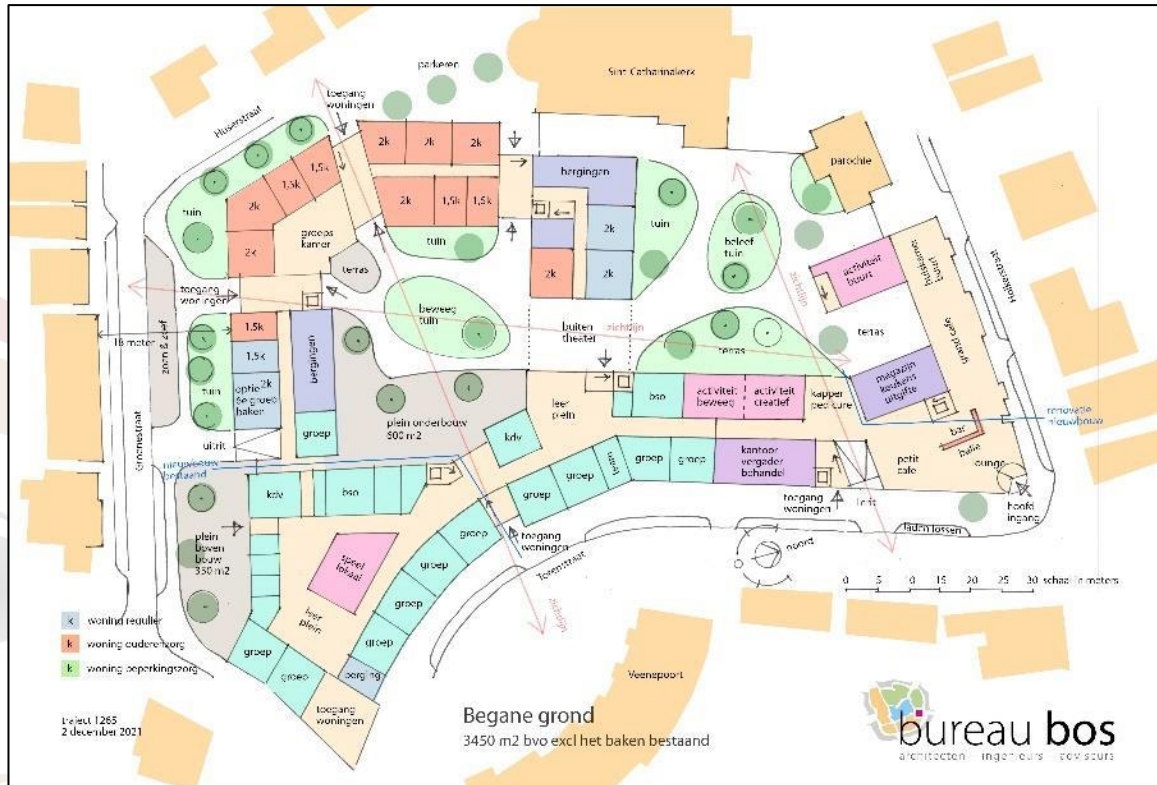
Fig. 1.2 Enkele gegevens van voorgenoemde ontwikkeling (achtergrondbron: aangeleverd door Bureau Bos Architecten)

Binnen de projectlocatie bestaat het voornemen om een herontwikkeling uit te voeren van zorgcomplex Huize Sint Jozef in het centrum van Nijkerk. Enkele detailgegevens omtrent de realisatie zijn bekend bij FF Solutions en kunnen opgevraagd worden bij de opdrachtgever indien gewenst. In Fig. 1.2 zijn enkele gegevens van de ontwikkeling te zien.
