Bouwhistorische verkenning met waardestelling

Holkerstraat 30, Nijkerk

Een bouwhistorische verkenning met waardestelling

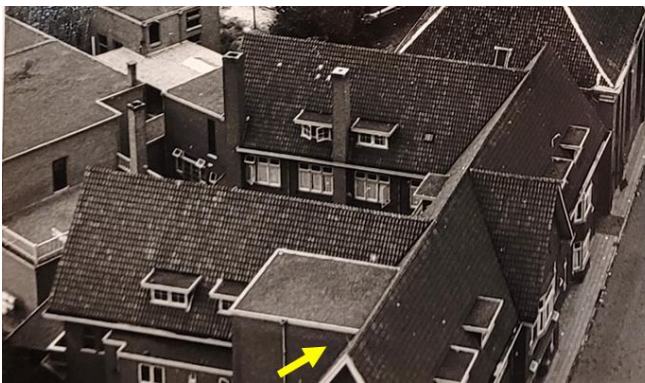
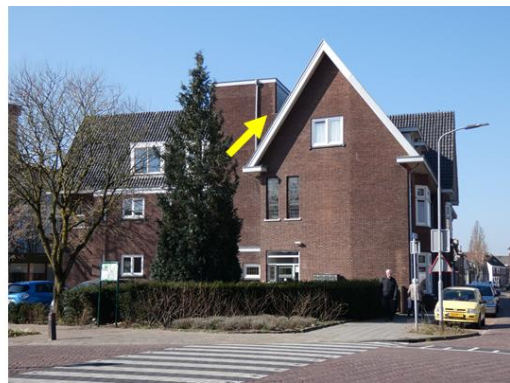
Links: het hoge blokvormige bouwvolume, waarin van oorsprong de lift en het trappenhuis zijn ondergebracht, op een detail van een foto uit 1954. De liftinstallatieruimte liep door tot aan de vliering (gele pijl) (bron: Gemeentearchief Nijkerk)

Rechts: bij de vernieuwing van de lift in 1972/1973 werd het blokvormige bouwvolume aan de voorzijde ingekort (gele pijl).

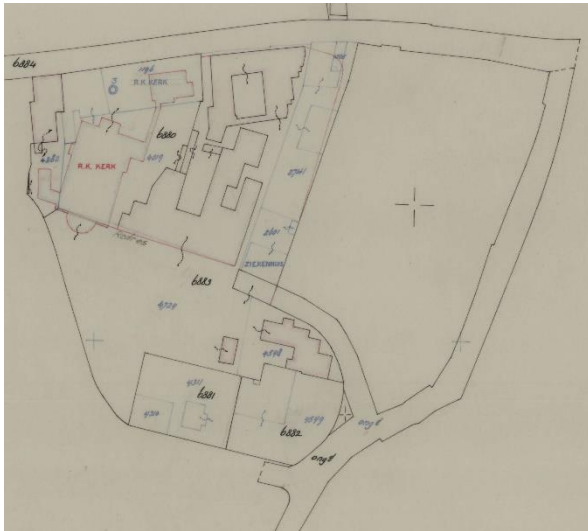
Na sloop van de oostelijke bebouwing omstreeks 1970 verschoof de perceelsgrens naar het oosten (tegenwoordig in gebruik als parkeerterrein) (bron: Kadaster Archiefviewer, hulpplaat B896 dienstjaar 1971).

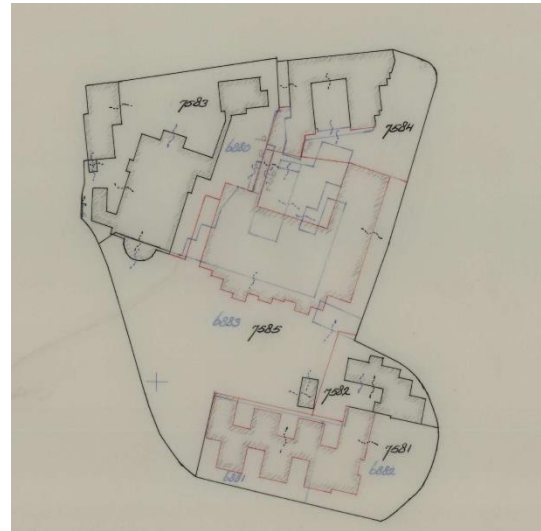
Verwijderde galerij aan de zuidzijde en toevoeging eenlaagse aanbouw achter de rechter (westelijke) zijvleugel, weergegeven op de kadastrale hulpplaat B956 dienstjaar 1974 (bron: Kadaster Archiefviewer).

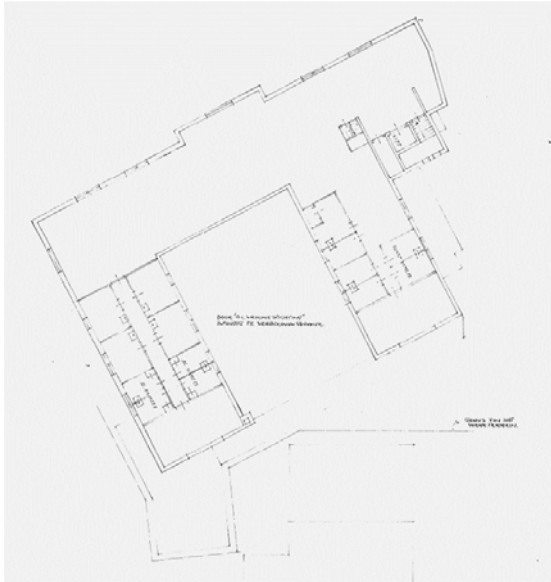
Zolder, bestaande situatie d.d. 19 juni 1970 (bron: architectenbureau M.J.A. v. Geel).

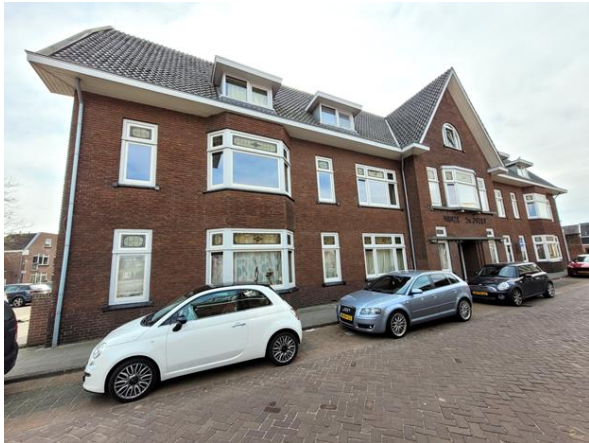
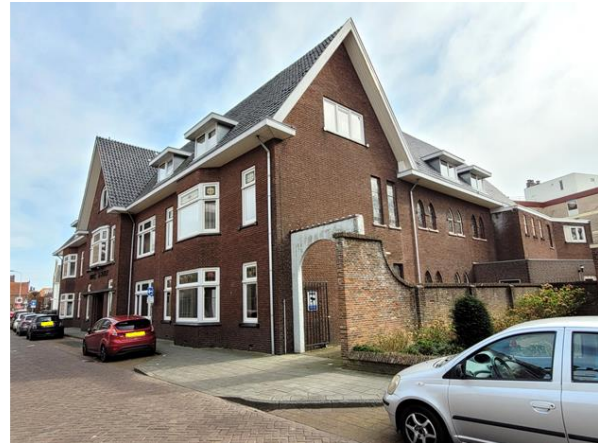
De voorgevel gezien vanuit het noordoosten (links) en gezien vanuit het noordwesten (rechts).

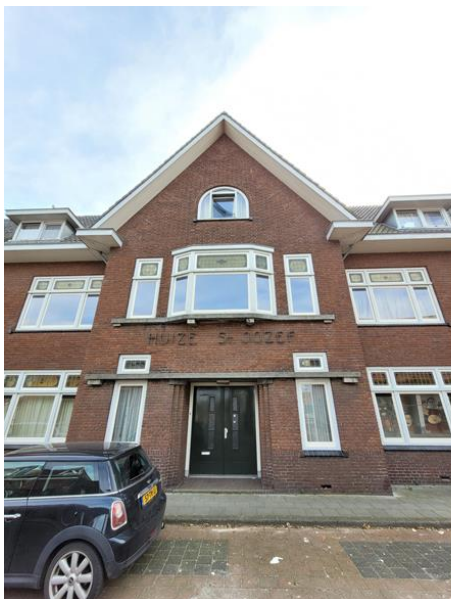
Links: de middenrisaliet met ingangspartij en daarboven de naam 'Huize St. Jozef'. Het kozijn van de dubbele deur is voorzien van natuurstenen neuten met frijnslag en een natuurstenen onderdorpel.

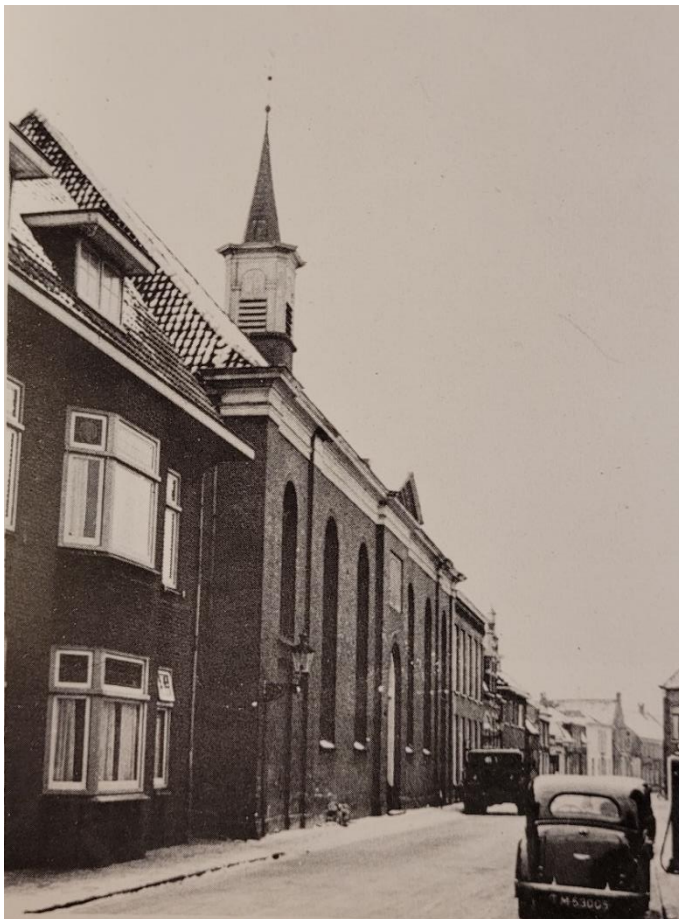
Het onderzochte gebouw in de periode tussen 1938 en 1954. De ramen van de dakkapellen met overstek hebben een roedenverdeling. De ramen in de voorgevel lijken wit te zijn geschilderd en de kozijnen in een afwijkende kleur.

Op het dakschild van de voorgevel bevinden zich aan weerszijden van de topgevel twee eenvoudige dakkapellen met overstek. Op onderstaande foto uit 1938-1954 is te zien dat de ramen van de oorspronkelijke dakkapellen met overstek een vier-ruits verdeling hadden. Verder is op de zwartwit foto te zien dat de ramen wit van kleur waren en de kozijnen in een afwijkende kleur waren geschilderd.

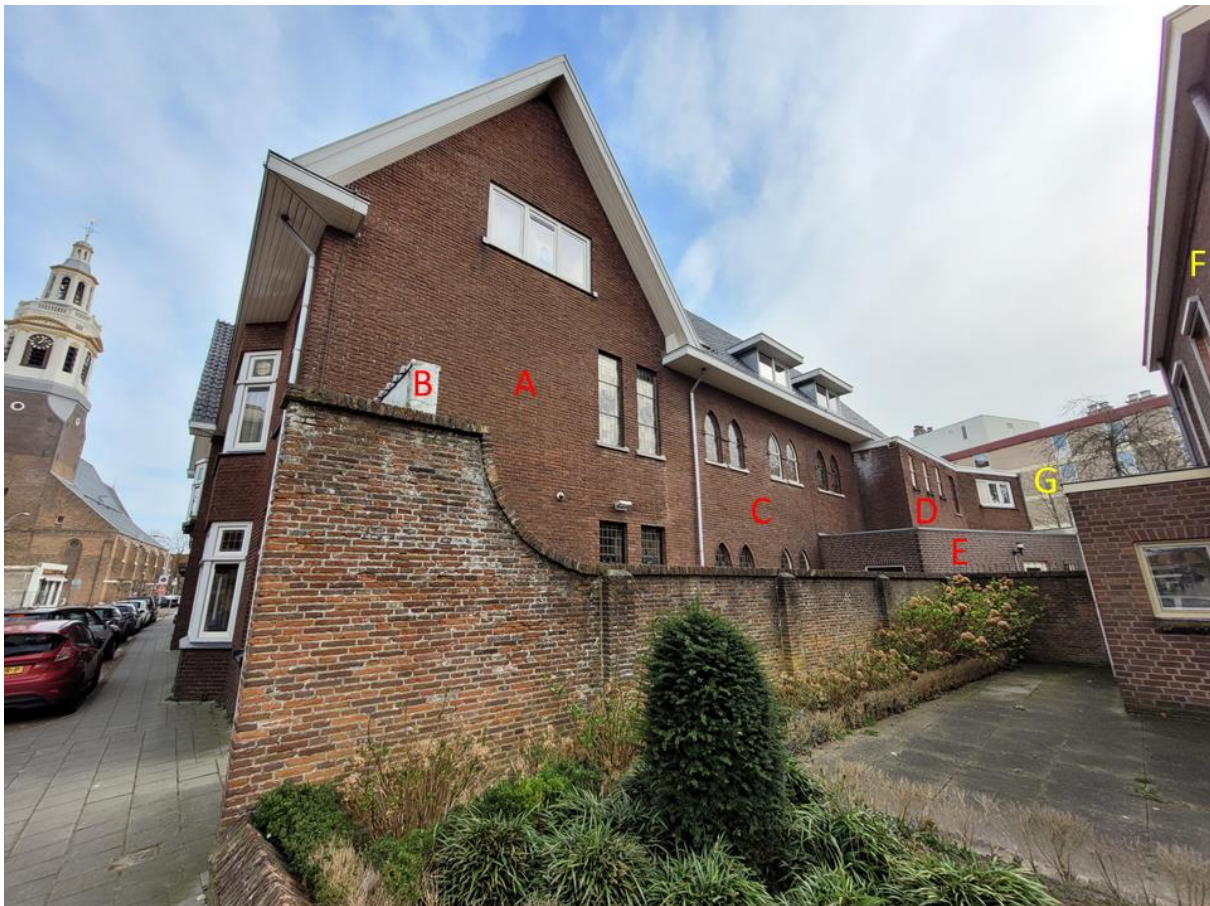
De rechter zijgevel. De rode letters van de verschillende bouwdelen komen terug in de tekst. De letter F duidt de naastgelegen pastorie uit 1955 aan. Het huidige woonzorgcentrum Huize Sint Jozef uit circa 1970 is aangeduid met de letter G. Links op de foto is de Ned. Hervormde Kerk zichtbaar.

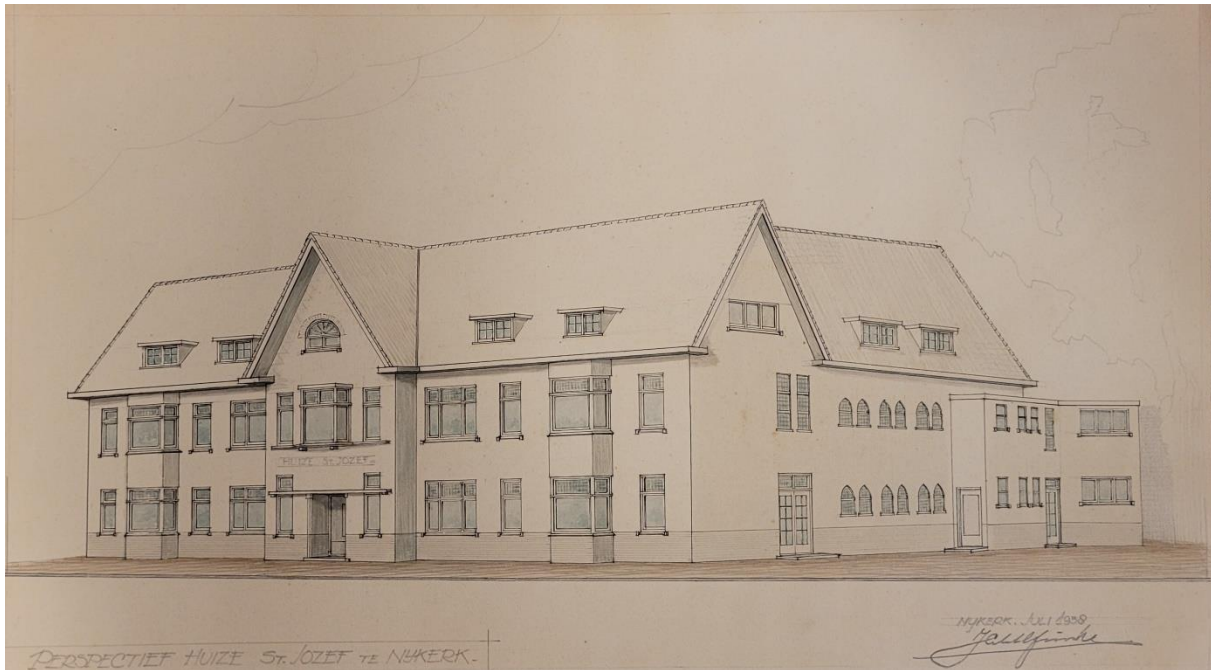
Perspectieftekening Huize St. Jozef te Nijkerk getekend door J.C.A Alfrink d.d. juli 1938 met de oorspronkelijke twee bouwlagen hoge aanbouw aan de rechter achterzijde (bron: Collectie Stichting Oud Nijkerk).

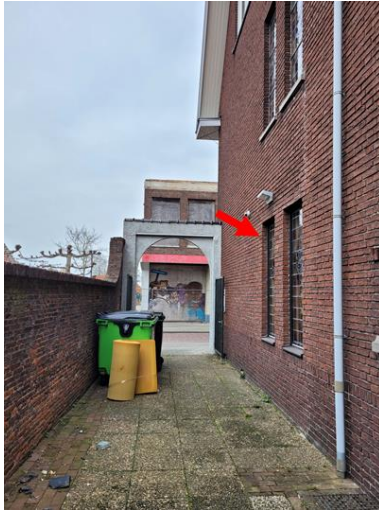
De hoge staande vensters met glas-in-lood ramen op de begane grond van de topgevel (linker afbeelding, rode pijl) zijn na 1970 aangebracht ter vervanging van een dubbele deur met bovenramen (zichtbaar op de rechter afbeelding uit circa 1960).

In tegenstelling tot de twee vensters op de verdieping hebben de vensters op de begane grond geen natuurstenen raamdorpel maar een metalen raamdorpel. Beide vensters op de begane grond werden in of na 1970 aangebracht ter vervanging van een oorspronkelijke doorgang met dubbele deur en bovenramen. Deze doorgang is weergegeven op de ontwerptekening en perspectieftekening uit 1938 van architect J.C.A. Alfrink, zichtbaar op een foto uit omstreeks 1960 en is weergegeven op de bouwtekening van de bestaande toestand d.d. juni 1970. Mogelijk betreffen de hoge staande glas-in-lood ramen op de begane grond de vensters uit de oostelijke topgevel van de hoofdvlleugel die tijdens de verbouwing in 1972/1973 plaats moesten maken voor de ingang aan die zijde.

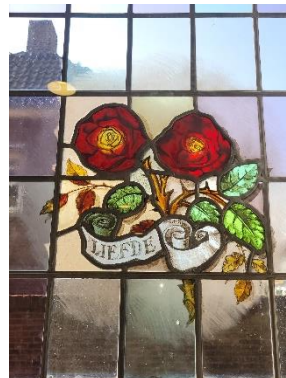
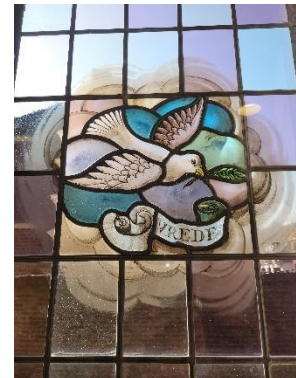
Het raam met het symbool liefde heeft zich vermoedelijk onder het raam met het wapen van Amersfoort in de linker kopse gevel van de hoofdvluegel bevonden, verwijzend naar de Zusters van Liefde van Onze Lieve Vrouw.

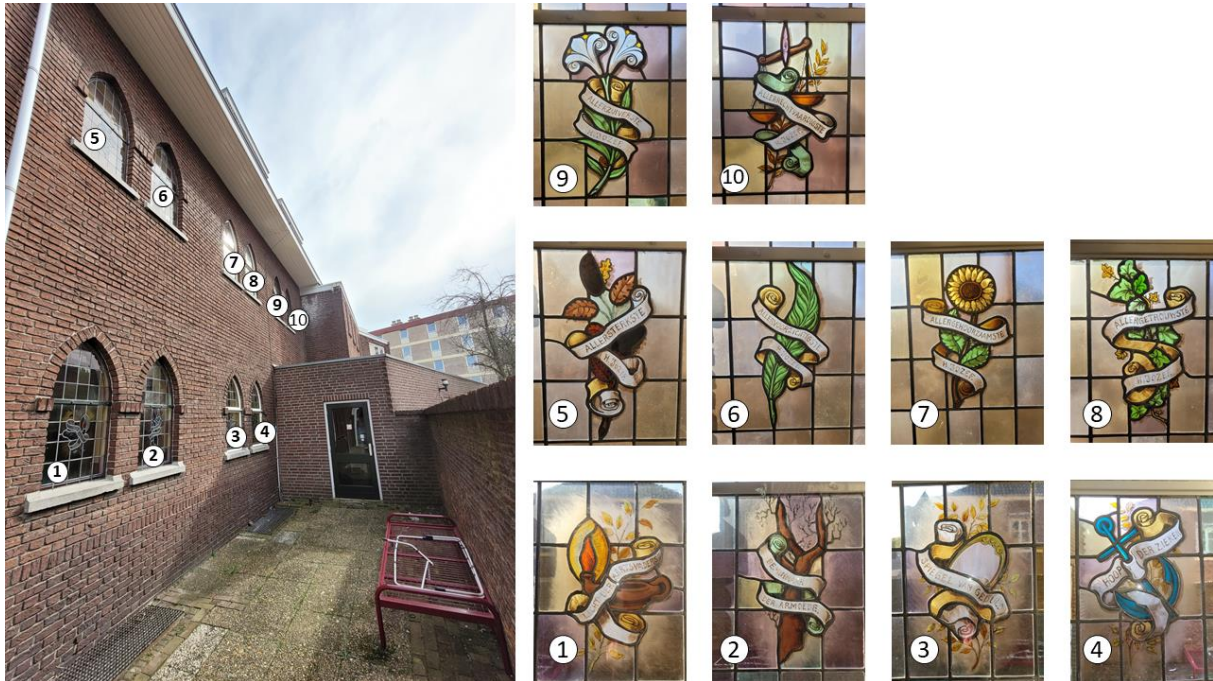
Links: spitsboogvensters met glas-in-lood ramen. Ieder raam is voorzien van een gebrandschilderd symbool met bijbehorende tekst uit de zogeheten Heilige Jozef-litanie.

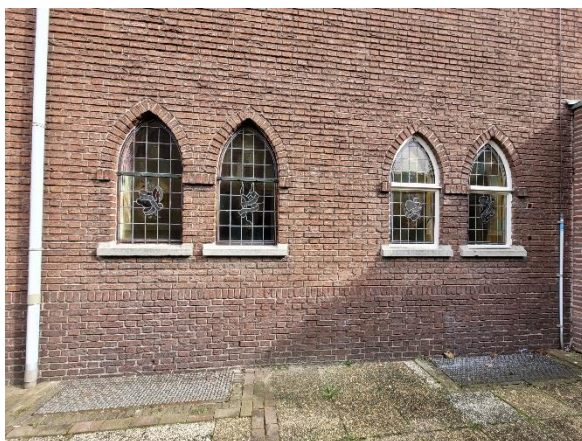
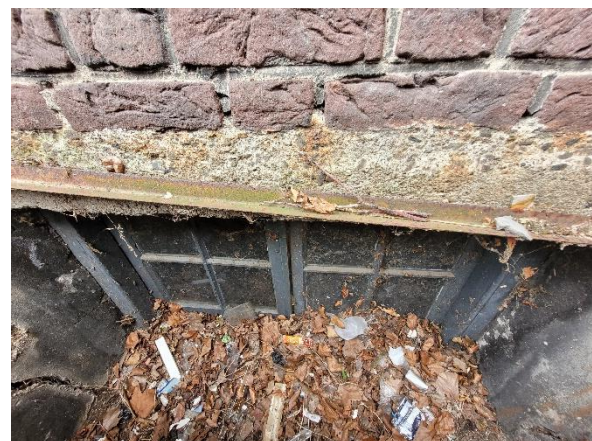
Spitsboogvormige vensters met daaronder twee koekkoeken (linker foto) en dubbel keldervenster met vier-ruits verdeling (rechter foto).

Op het maaiveld bevinden zich twee koekkoeken met een dubbel keldervenster voorzien van roedenverdeling.

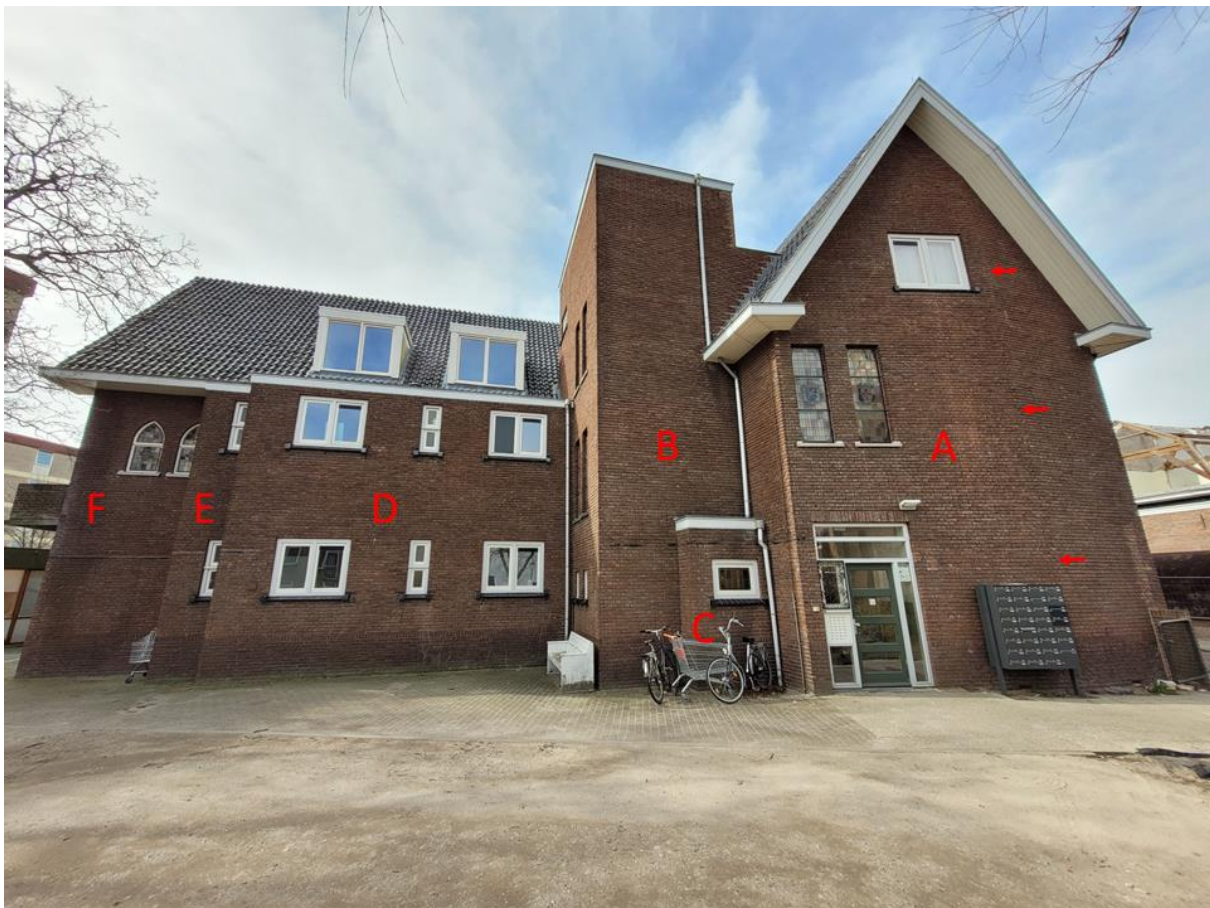
De linker zijgevel. De letters van de verschillende bouwdelen komen terug in de tekst. Ter hoogte van de rode pijlen maakt de topgevel (A) een knik.

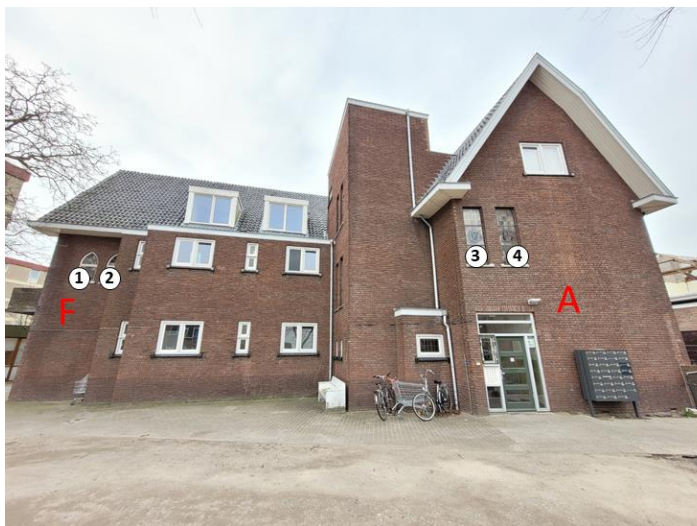
Links: spitsboogvensters met glas-in-lood ramen in geveldeel F en hoge staande vensters met glas-in-lood ramen in de topgevel (geveldeel A).

Rechts: gebrandschilderde banier met een tekst uit een gebed tot de Heilige Jozef in beide spitsboogvensters en de gebrandschilderde wapens van Nijkerk en Amersfoort in beide hoge staande vensters in de topgevel.

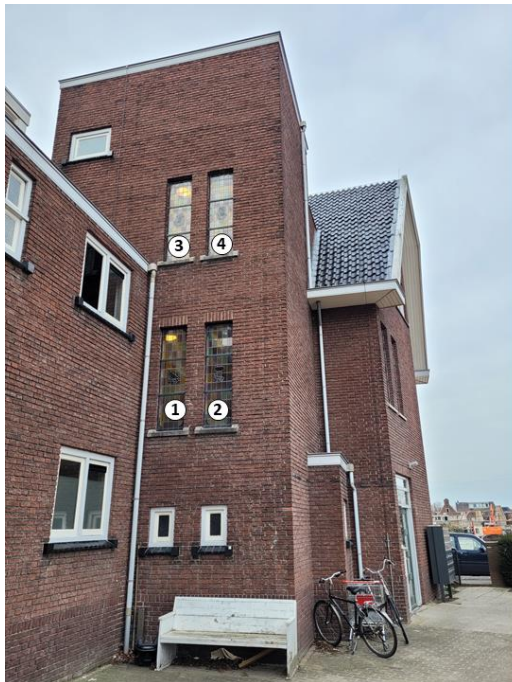
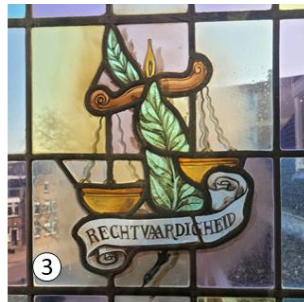
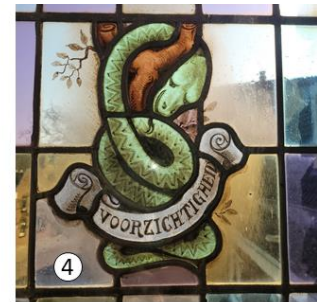
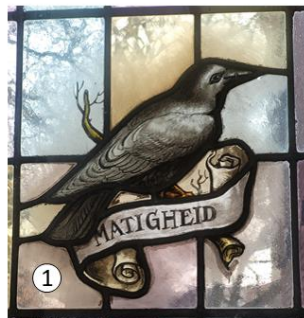
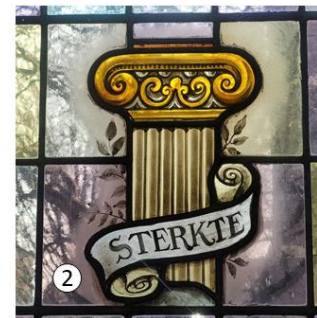
Links: glas-in-lood ramen ter hoogte van de twee tussenborden van het trappenhuis, ieder voorzien van één van de vier kardinale deugden.

Rechts: de symbolen met bijbehorende tekst van de vier kardinale deugden, gezien vanuit het interieur.

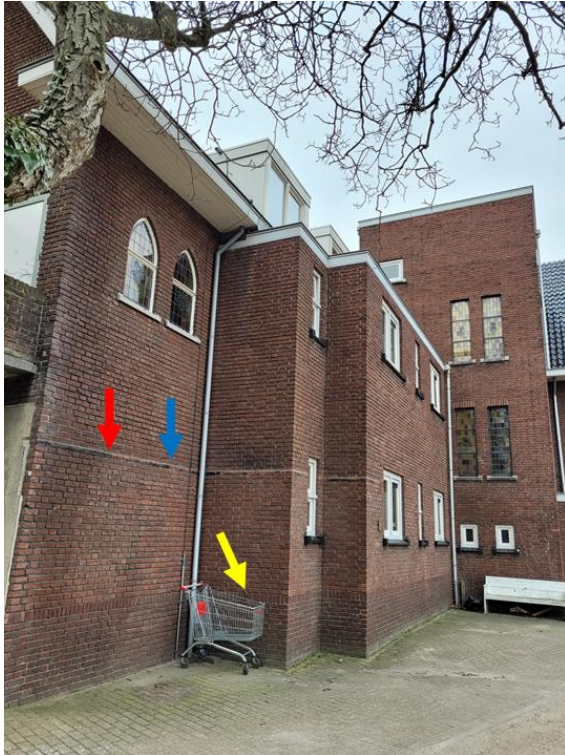
Bouwspoor van dichtgezet venster (rode pijl) op de begane grond en een rechthoekvormig bouwspoor van een dichtgemetselde doorgang. De haak waarmee de deur kon worden vastgezet is nog aanwezig (gele pijl).

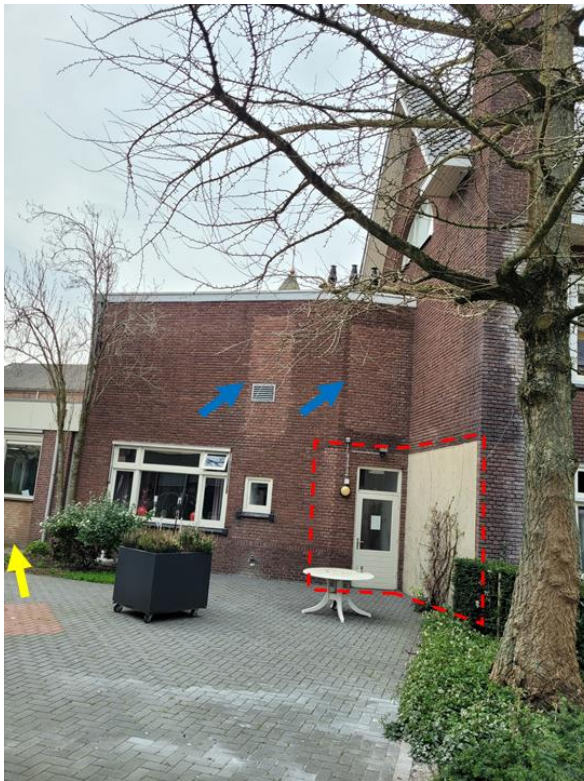
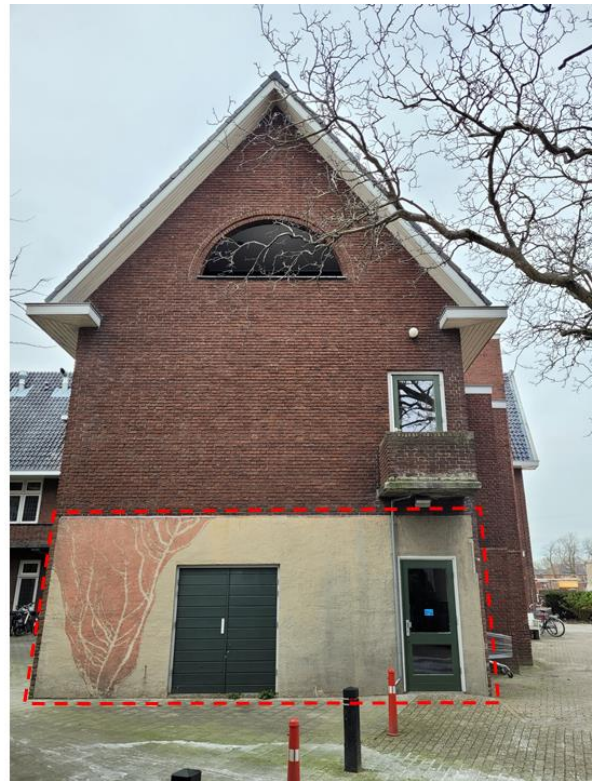
Links: de kopse gevel van de westelijke zijvleugel met sporen van de omstreeks 1970 verwijderde galerij (rood omkaderd). In de oorspronkelijke aanbouw (1938) zijn op de verdieping gemetselde dichtzettingen zichtbaar van twee staande vensters (blauwe pijlen). De eenlaagse aanbouw (gele pijl) links daarvan werd in 1972/1973 aangebouwd als verbinding met het huidige woonzorgcentrum Huize Sint Jozef.

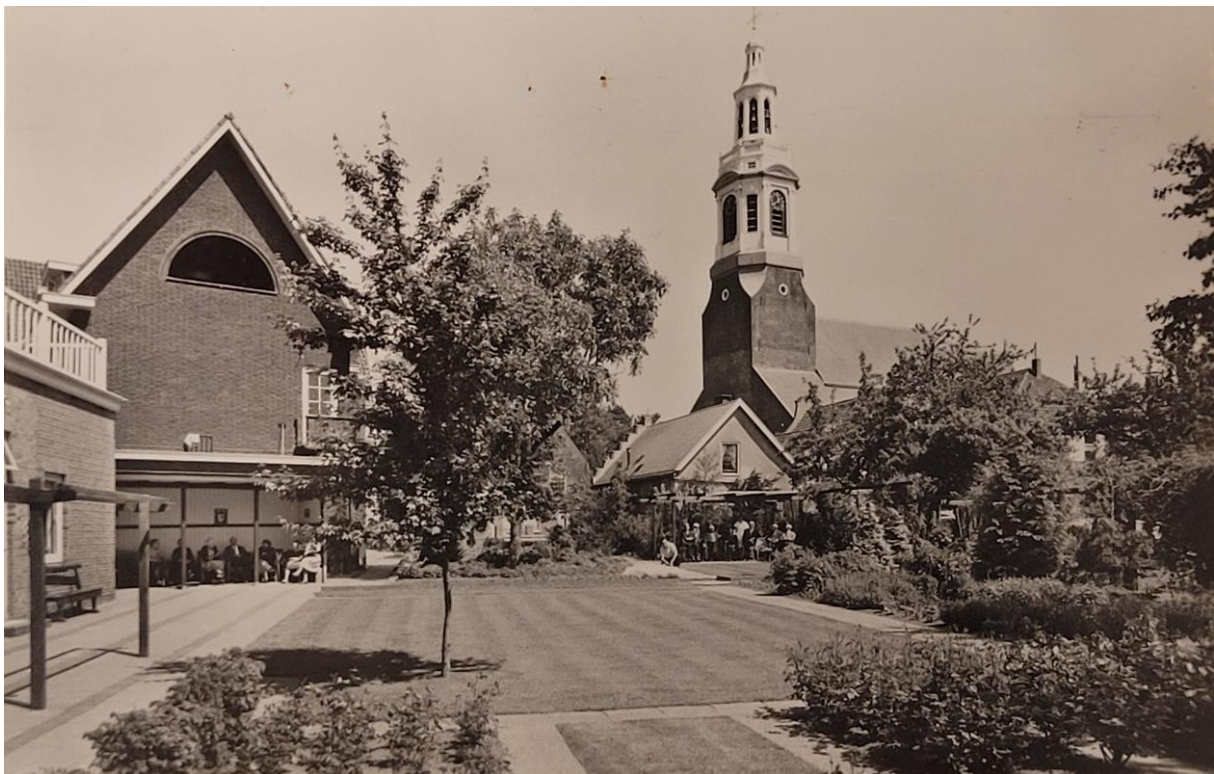
Vóór de verbouwing omstreeks 1970 was de galerij ter hoogte van de oostelijke zijvleugel voorzien van een veranda. De balkondeur op de verdieping had een roedenverdeling (bron: gemeentearchief Nijkerk).

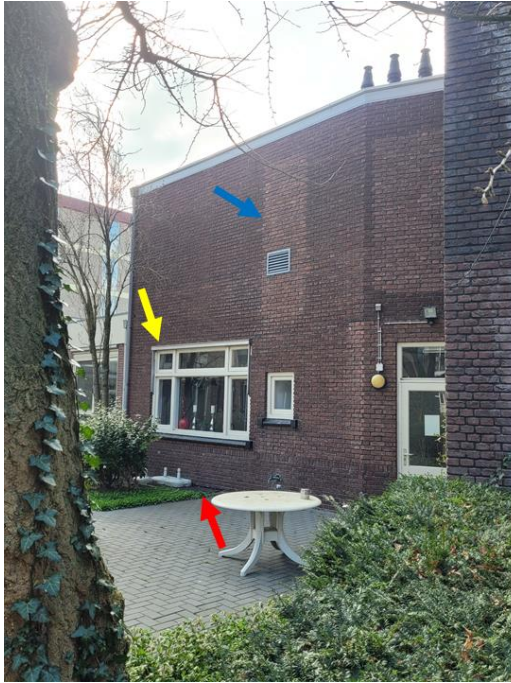
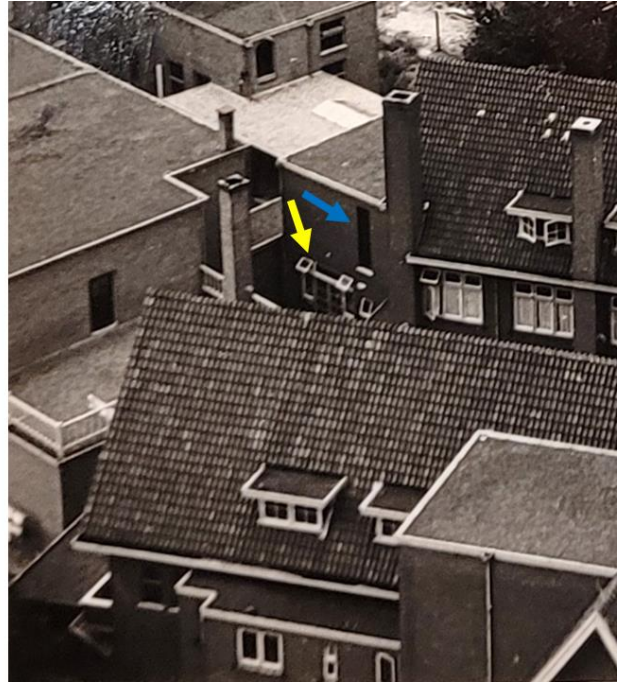
Het dichtgezette hoge staande venster (blauwe pijl) is nog aanwezig op een foto uit 1954 (rechter afbeelding). Op de plek van het grote raam in het midden van het samengestelde venster bevond zich oorspronkelijk een dubbele deur (gele pijl). Onder het venster bevindt zich een koekoek met dubbel keldervenster (rode pijl) (bron rechter afbeelding: detail foto 1954, Gemeentearchief Nijkerk).

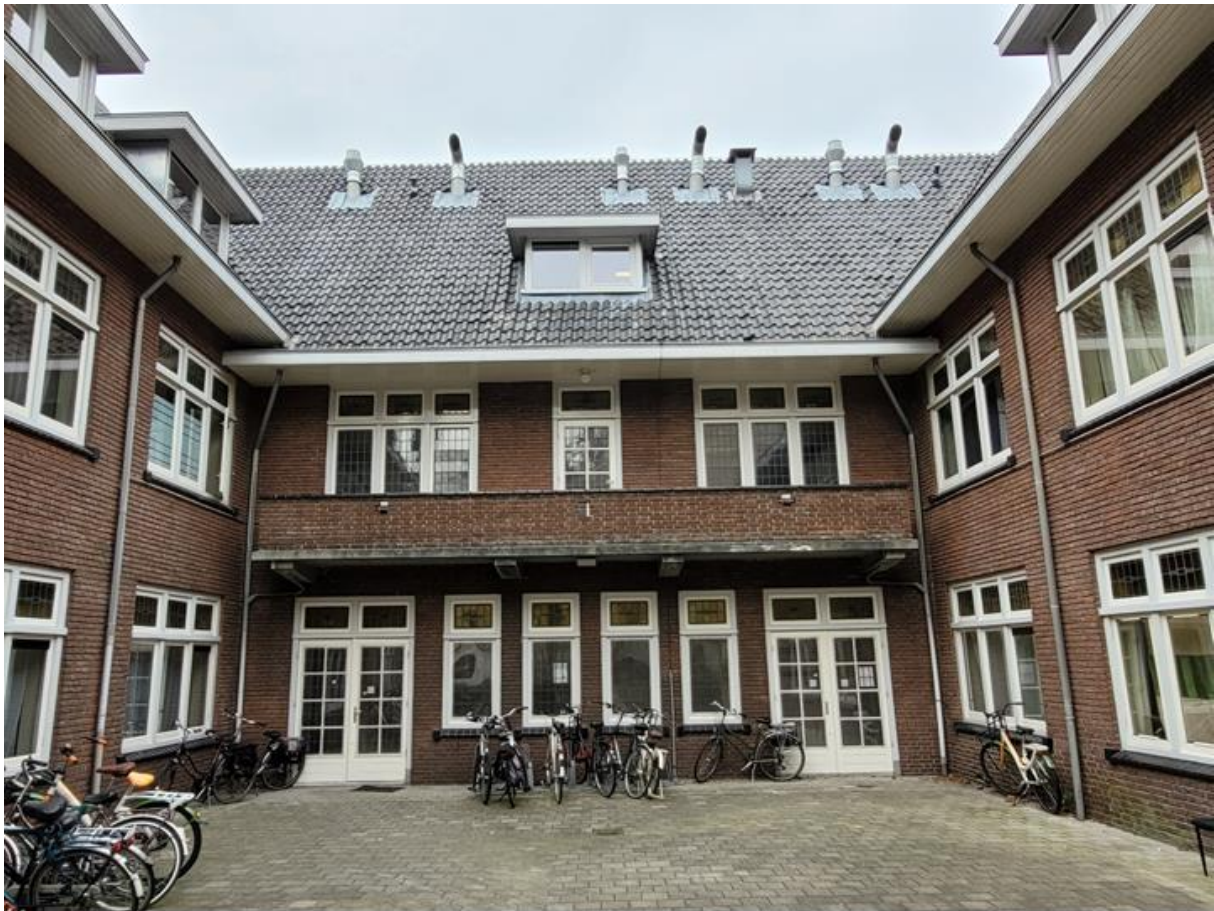
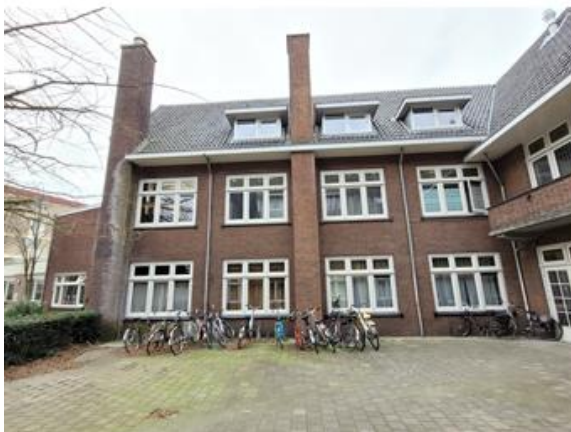
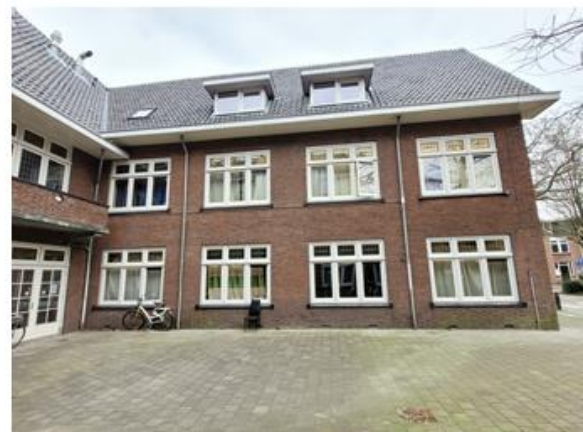
De drie gevels rondom het binnenterrein. Oorspronkelijk waren beide zijvleugels ter hoogte van de tweede en derde vensteras voorzien van een dakkapel met plat dak en ruime overstek. De derde dakkapel van de westelijke zijvleugel is na omstreeks 1955 toegevoegd. Het dakraam in de oostelijke zijvleugel is modern

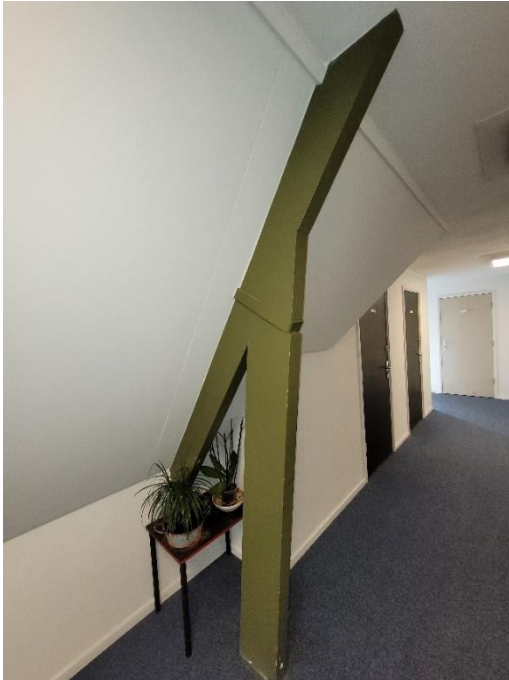
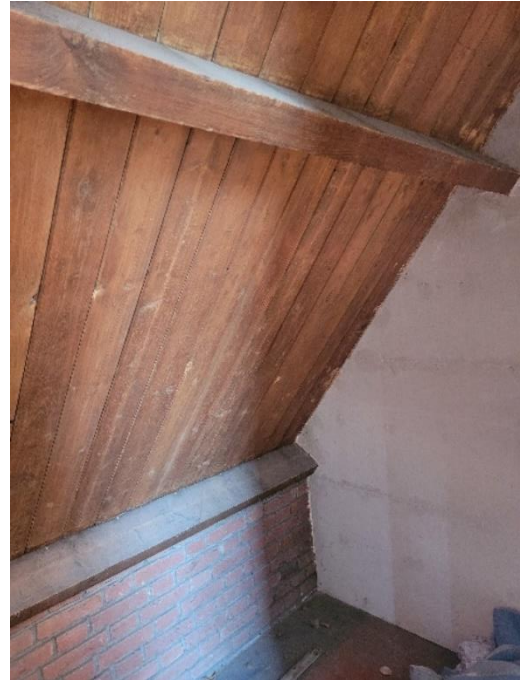
De kapconstructie is opgebouwd uit kapspanten met kreupele stijlen en gordingen. De kreupele stijlen zijn met pen- en gatverbinding(en) aan de spantbenen verbonden. Bovenaan zijn de kreupele stijlen ingekeept ten behoeve van een strop waarmee de kreupele stijlen aan de spantbenen zijn verankerd. De dekbalken en makelaar waarop de nokgording rust zijn niet in zicht door het aanwezige moderne plafond.

Links: spantbeen met kreupele stijl, met elkaar verbonden door pen- en gat verbinding en metalen strop.

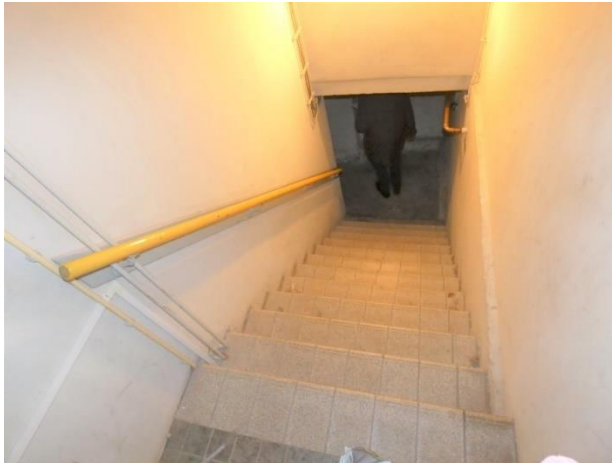
Oorspronkelijke keldertoegang met gemetselde trap, vroeger van buitenaf toegankelijk sinds 1972/1973 inpandig. De deur naar de kelder is vernieuwd.

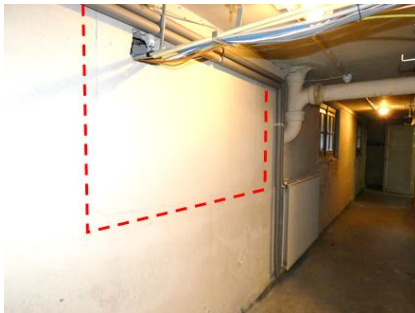
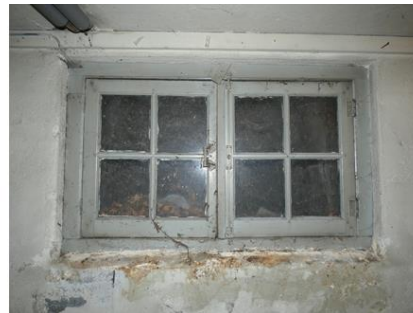
Ruimte -0.1

Links: spoor (rood omkaderd) in de bepleistering van dichtgemetseld derde dubbele keldervenster, midden: dubbel grijs geschilderd keldervenster voorzien van een vier-ruits verdeling en rechts: oorspronkelijke handgreep, in de vorm van een gecanneleerde zuil.

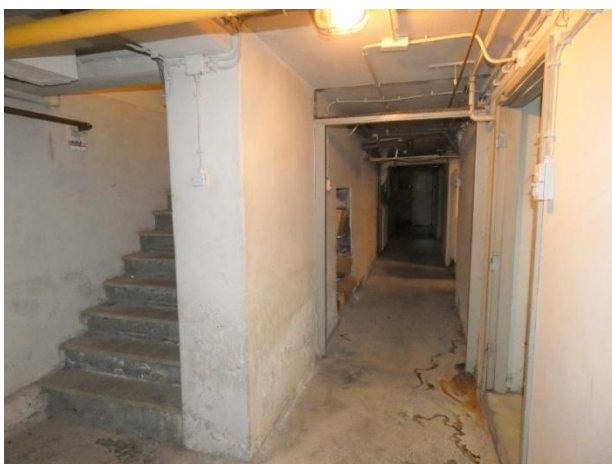
Parallel aan de keldertrap gelegen gang die vier vertrekken aan de zijde van de binnenplaats ontsluit. De vloer van de gang en vertrekken is gedekt met beton.

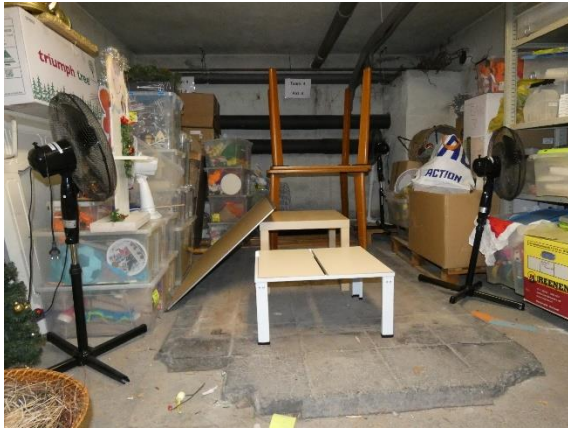
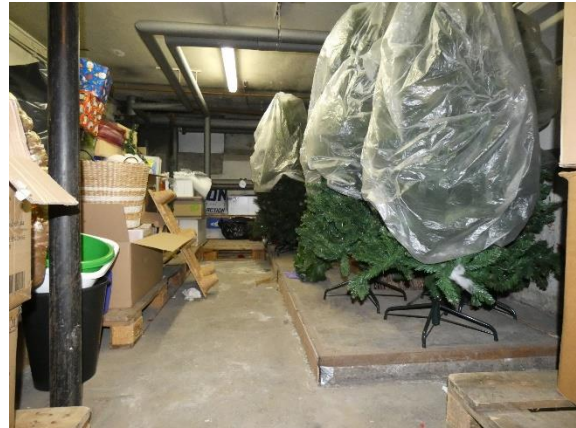
Ruimte -0.3 (links) en -0.5 (rechts)

Links: originele stookvloer (1938) en rechts: stookvloer uit omstreeks 1970 met dichtgezet keldervenster op de achtergrond.

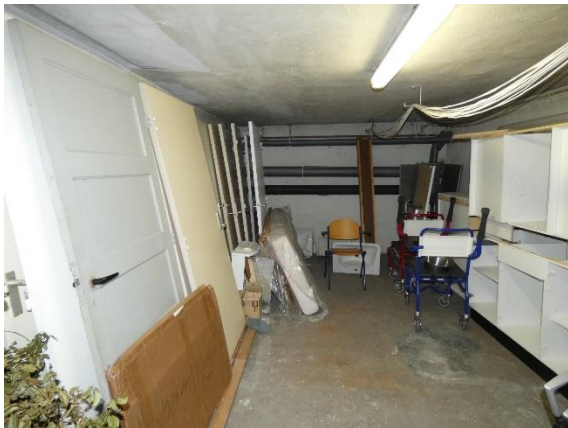
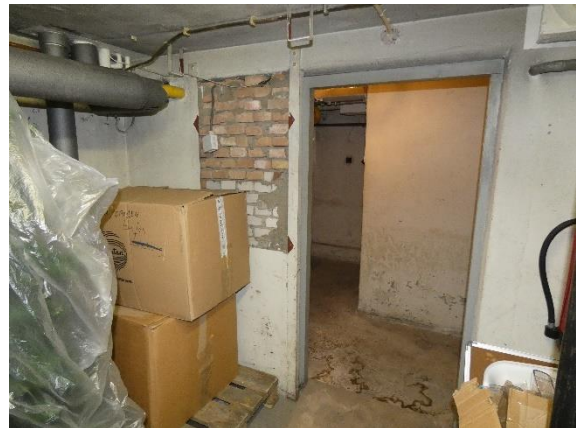
Ruimte -0.2 (links) en -0.5 (rechts)

Links: enkele losse bewaard gebleven originele grijze vierpaneelseuren met oorspronkelijke deurklink en rechts: deels dichtgemetselde doorgang van ruimte -0.5.

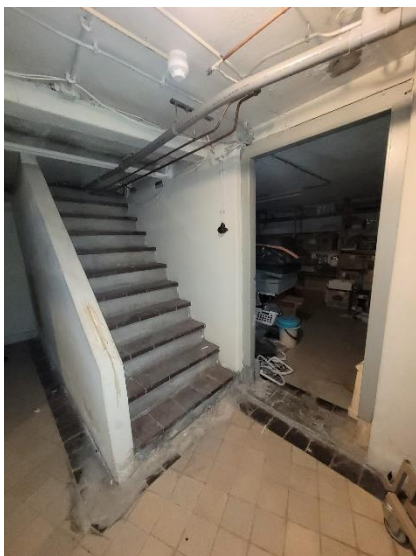
Ruimte -0.6 (links) en -0.7 (rechts)

Links: buiten gebruik geraakte originele keldertrap en rechts: kelderruimte -0.7 voorzien van origineel dubbel keldervenster met oorspronkelijke spanjolet en handgreep in de vorm van een gecanneleerde zuil.

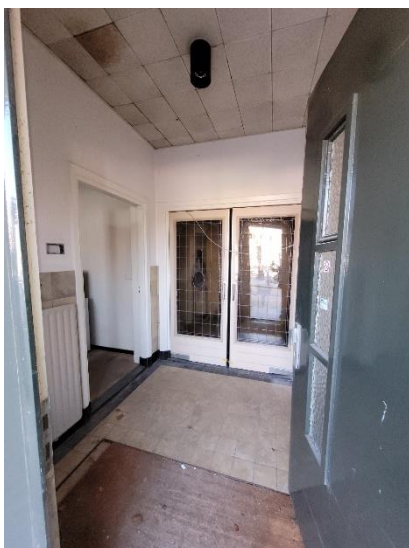
Het tochtportaal met vertrek aan weerszijden. Het bovenste raampje van het verticale driedelige raam in de dubbele voordeur is uitgevoerd als kijkraampje en voorzien van origineel sluitwerk.

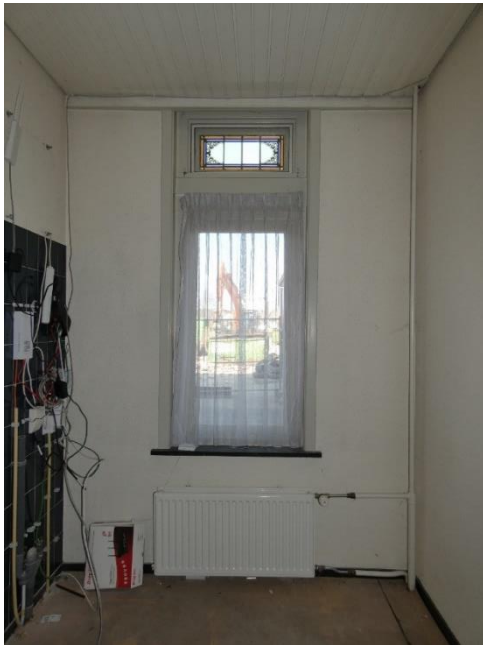
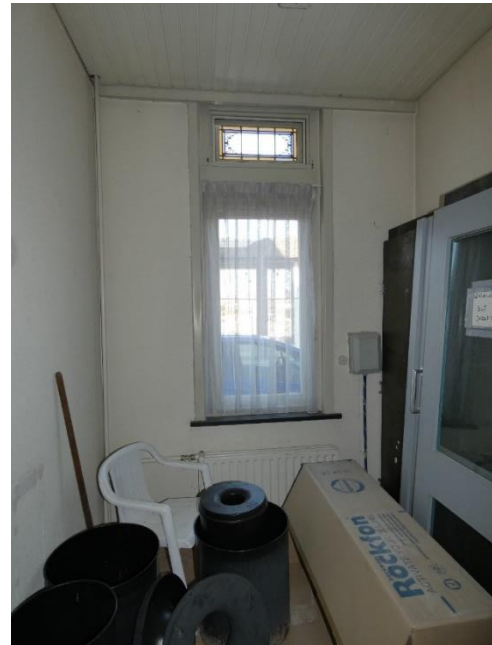
De aan het tochtportaal grenzende vertrekken 0.2 (linker afbeelding) en 0.3 (rechts) met schrotenplafond uit omstreeks 1970. Het hoge venster aan de zijde van de Holkerstraat heeft een zwarte natuurstenen vensterbank met afgeronde hoeken.

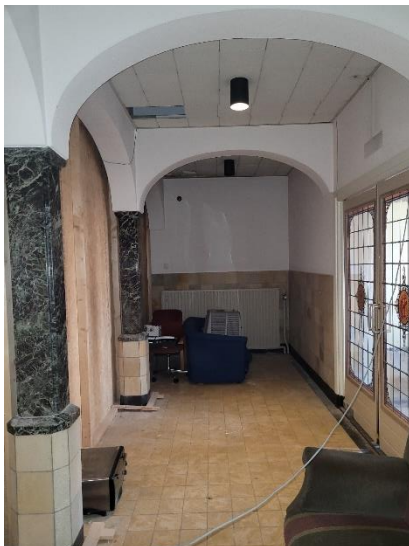
De met een houten scheidingwand afgescheiden ingangshal. De hal heeft een boogstelling op pijlers en originele tegelvloer en lambrisering.

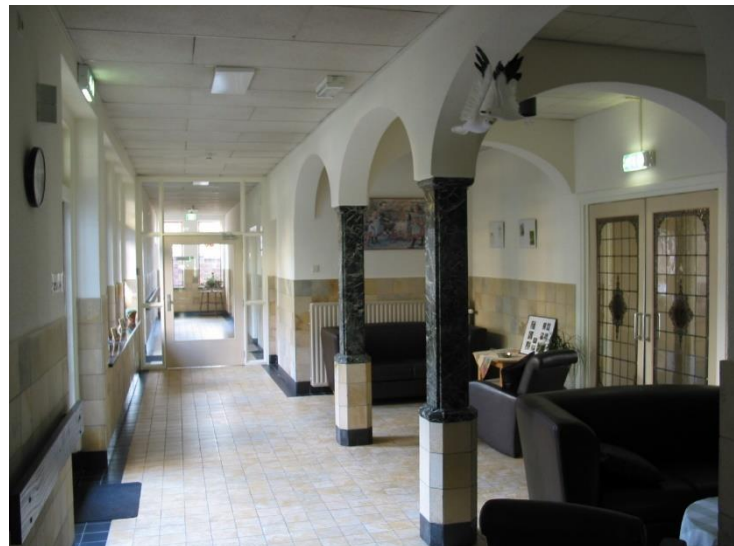
Op deze foto van vóór 2015 stond de ingangshal nog in directe verbinding met de gang van de hoofdvleugel (bron foto: Abken-architecten).

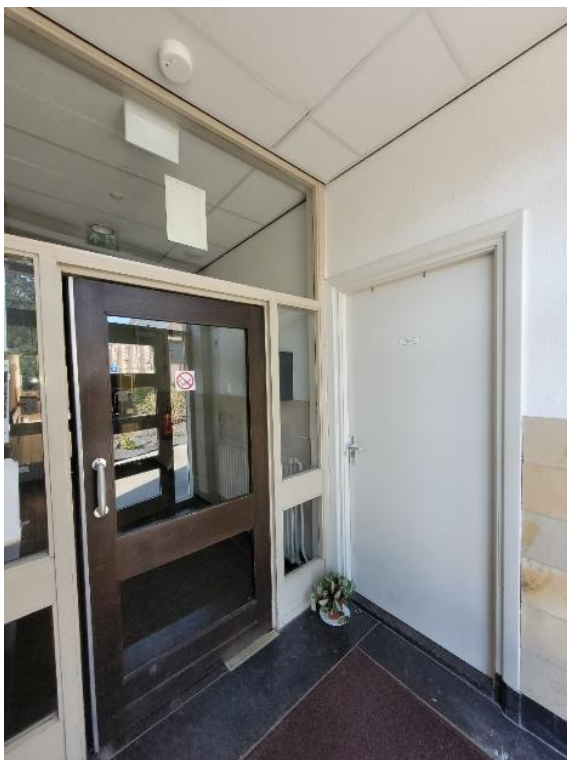
Tochtportaal (ruimte 0.6)

Tochtportaal uit 1972/1973 met rechts daarvan oorspronkelijke doorgang met zwarte natuurstenen geprofileerde neuten en onderdorpel van de vroegere slaapkamer aan de voorzijde.

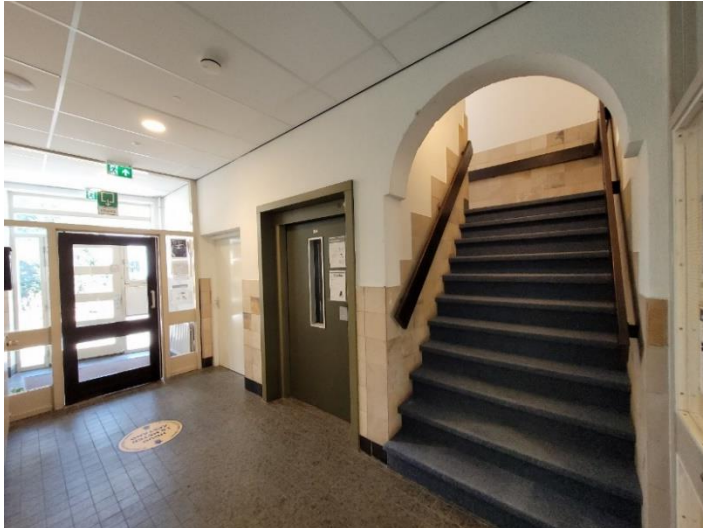
De hal met trappenhuis en lift. De afgesloten doorgang links van de lift geeft toegang tot een toilet.

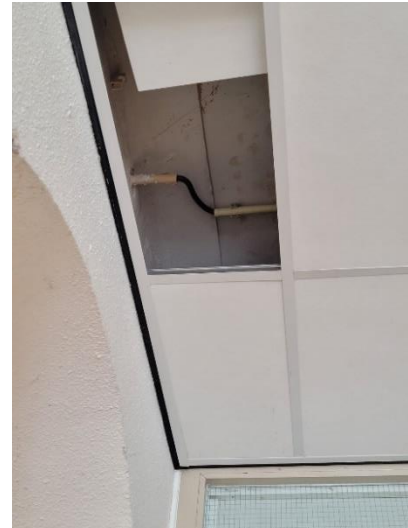
Oorspronkelijk stucplafond achter het moderne systeemplatenplafond.

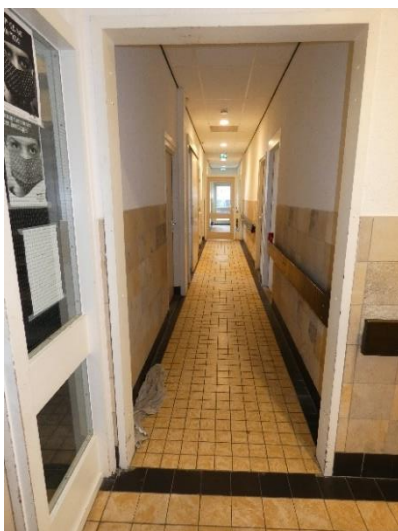
Open doorgang vanuit de gang in de hoofdvleugel naar de linker zijvleugel (ruimte 0.9). In de linker zijvleugel is een kleiner formaat tegel toegepast (10 x 10 cm).

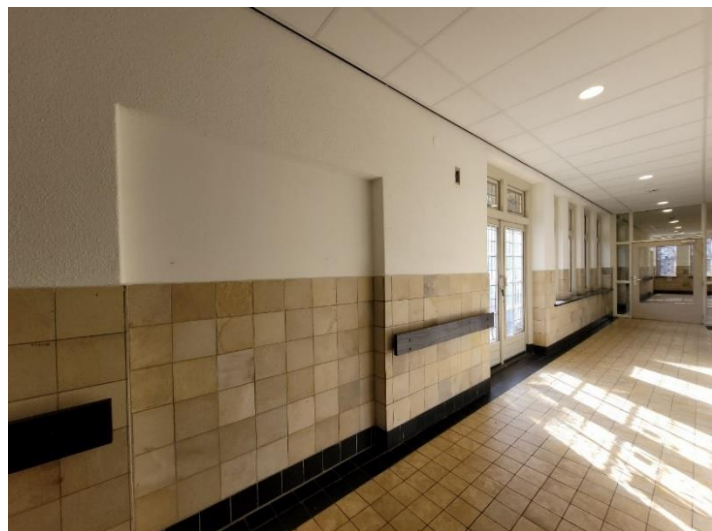
Omstreeks 2015 dichtgezette niet oorspronkelijke doorgang naar het eerste vertrek in de linker zijvleugel. Hierbij zijn dezelfde wandtegels als van de lambrisering toegepast.

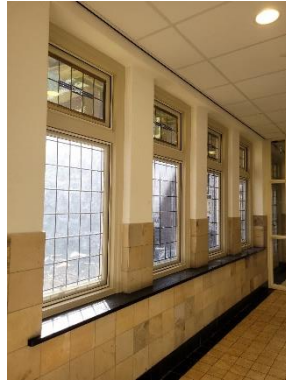
De vier vensters tussen de twee dubbele tuindeuren met originele zwarte natuurstenen vensterbank.

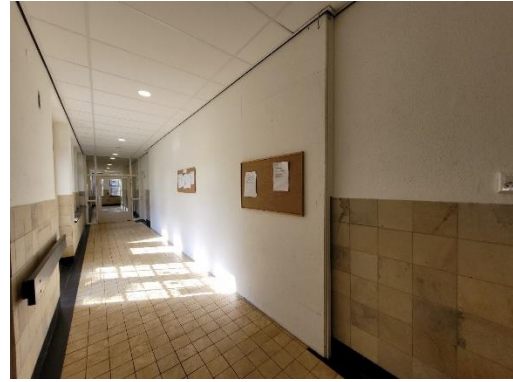
De omstreeks 2015 aangebrachte houten scheidingswand tussen de ingangshal en de gang.

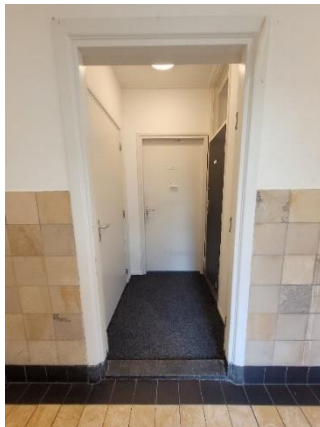
Oorspronkelijke doorgang van vroegere slaapkamer aan de voorzijde. De deur op de achtergrond geeft toegang tot het huidige vertrek 0.17.

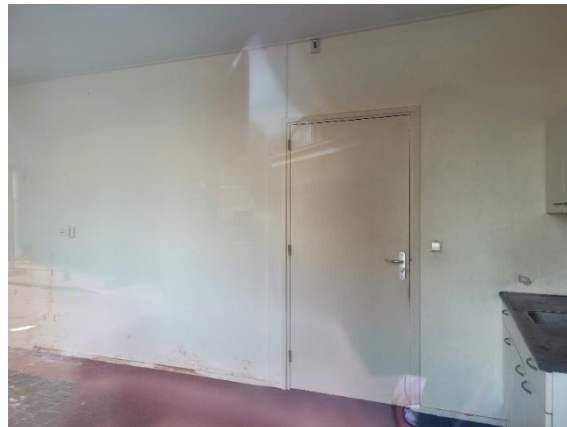
In 0.17 is de oorspronkelijke slaapkamer met aangrenzende zitkamer gewijzigd in één groot vertrek aan de voorzijde en een hal met toilet aan de zijde van de gang. Gefotografeerd door het raam.

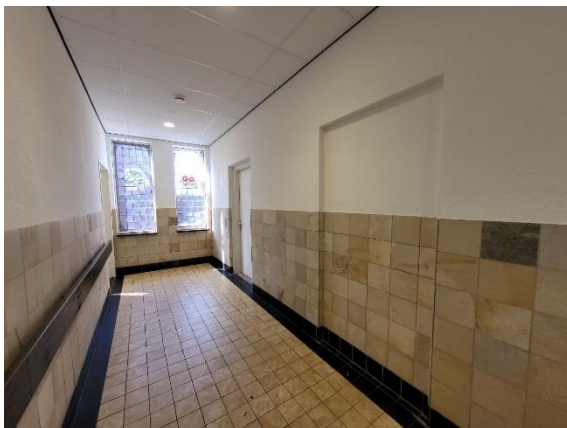
De oorspronkelijke doorgang van de zitkamer van ruimte 0.18 werd omstreeks 2015 dichtgezet. De doorgang naar de bijbehorende slaapkamer werd geheel vernieuwd.
